福島第一原子力発電所現地確認報告書

- 1 確認日
令和3年5月14日（金）
- 2 確認箇所
大熊通り北側及び物揚場付近
- 3 確認項目
D排水路新設工事の状況

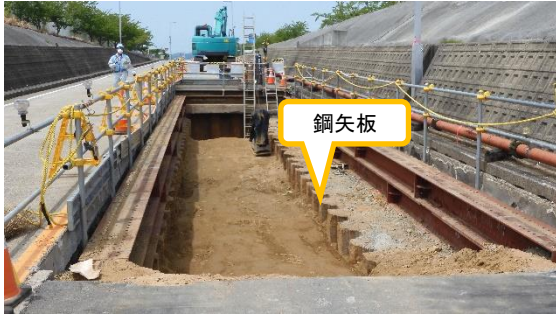
- ・上流側到達立坑の設置現場では支障物の撤去作業が行われており掘削した箇所が埋め戻されていた。（写真1）
- ・両発進立坑の設置現場では、掘削作業が開始されており、掘削した地点の周囲には鋼矢板が打設されていた。（写真2）
- ・下流側到達立坑の設置現場では前回と比べ整備が進んでいた。（写真3）
- ・前回確認された金属くずの廃棄物はなくなっていたが、新たにコンクリート殻が仮置きされていた。（写真4）

(写真1)
支障物撤去後の埋め戻し状況
(上流側到達立坑)
(東側から西側に向かって撮影)

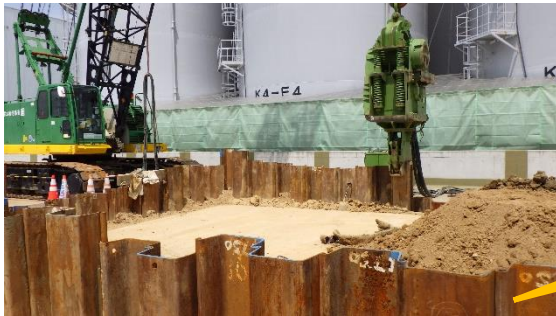
(写真2)
地盤掘削の状況 (両発進立坑)
(南側から北側に向かって撮影)

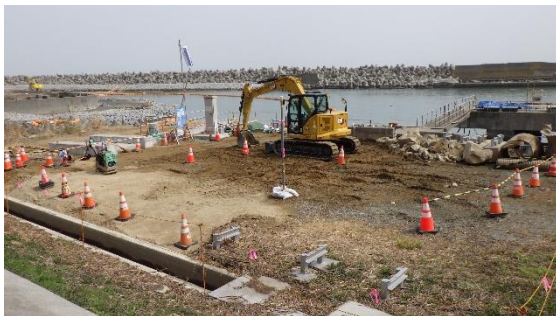
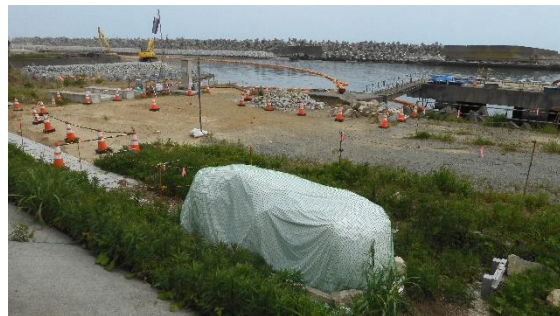
(写真3-1)
下流側到達立坑建設現場の状況
(令和3年3月30日時点)

(写真3-2)
同左
(令和3年5月14日時点)

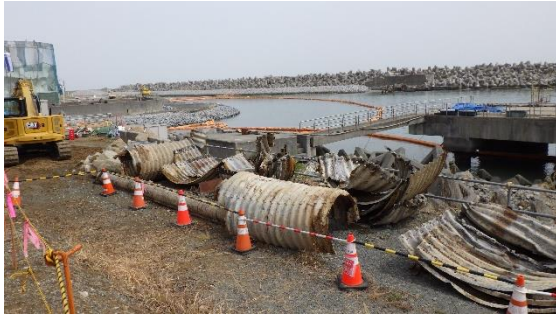
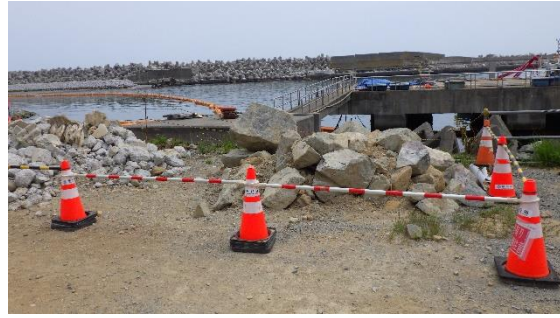
(写真4-1)
撤去された廃棄物等の仮置状況
(令和3年3月30日時点)

(写真4-2)
同左
(令和3年5月14日時点)
