福島第一原子力発電所現地確認報告書

令和3年3月17日（水）

物揚場排水路（簡易放射線検知器設置箇所付近）

物揚場排水路における簡易放射線検知器「高警報」発生事象の対応状況

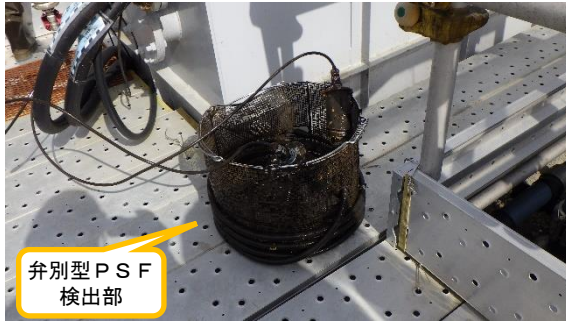
(写真1-1)
PSFモニタ水槽から取り出した弁別型PSFモニタ

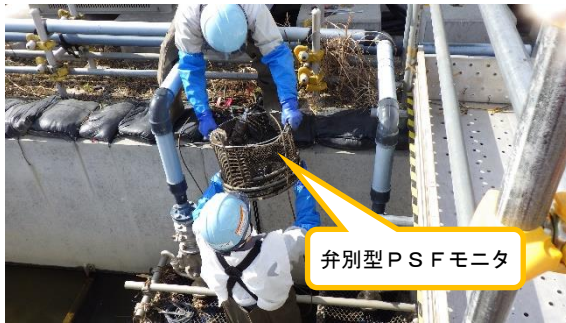
(写真1-2)
物揚場排水路での弁別型PSFモニタ据付け作業の状況
(南側から撮影)

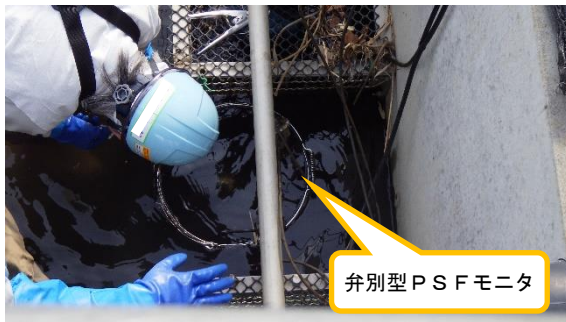
- ・ P S F モニタ水槽から取り出された弁別型P S F モニタは、物揚場排水路に直接据え付けられた。排水路の水深は約30cmであり、当該モニタの検出部は全て水に浸かった状態であった。（写真1）
- ・ 東京電力によると、当面は、この状態で測定を継続していくとのことであった。

(写真1-3)
物揚場排水路に直付けされた弁別型PSFモニタの状況
(14時25分頃)
