福島第一原子力発電所現地確認報告書

- 1 確認日
令和3年6月2日（水）
- 2 確認箇所
瓦礫類一時保管エリアX（固体廃棄物貯蔵庫第1棟、第2棟東側）
- 3 確認項目
瓦礫類一時保管エリアXにおける瓦礫類収納容器からの水漏れの対応状況

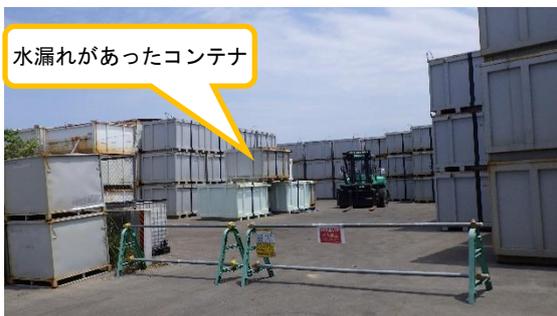
- ・現地確認時には作業は行われておらず、水漏れがあったコンテナは健全な二つのコンテナの上に置かれており、漏えい箇所下部には受タンクが設置されていた。また、コンクリート床面には吸水マットが敷かれていた。

(写真1-1)
一時保管エリアX入口付近の概観
(西側から撮影)

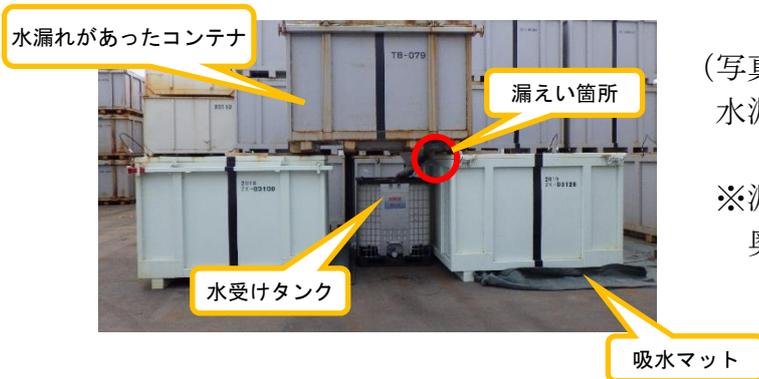
(写真1-2)
水漏れのあったコンテナの状況
(南側から撮影)
※漏えい箇所はコンテナ北側(写真奥側)の下部

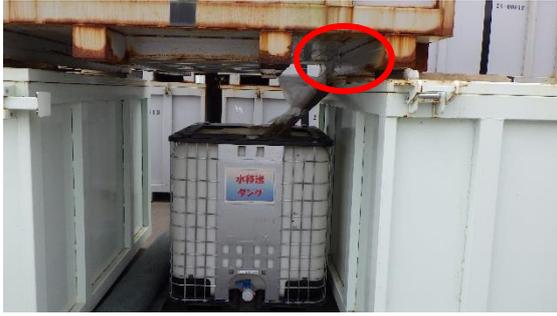
(写真1-3)

漏えい箇所の状況

※漏えい箇所はコンテナ北側(写真奥側)の下部

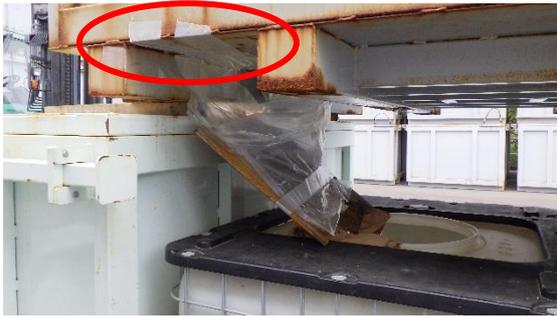
(写真2)

- ・漏えい箇所と想定される箇所はテープで補修されており、水の滴下等は確認されなかった。（写真2）
- ・漏えい箇所下部に置かれていた受タンクには水は溜まっていなかったが、エリア内の別の場所に置かれていた水漏れ時に漏えいした水を受けたタンクには茶褐色の水が溜まっていた。（写真3）
- ・確認した範囲では、漏えい箇所周辺、漏えい箇所下部及び周辺のコンクリート床面等の表面線量率はエリア内の他の箇所と同程度であり、水漏れによる影響の拡がりは認められなかった。

漏えい箇所の補修状況

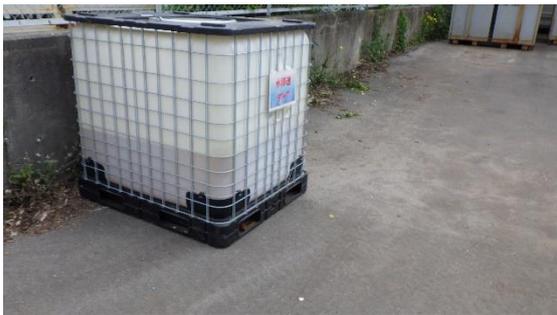
(写真3)

漏えいした水を受けたタンクの状況
