2021年7月28日

福島第一原子力発電所におけるその他取組みとトラブルの対応状況について

1 その他取組み P. 2~6

2 トラブルの対応状況 P. 7~9

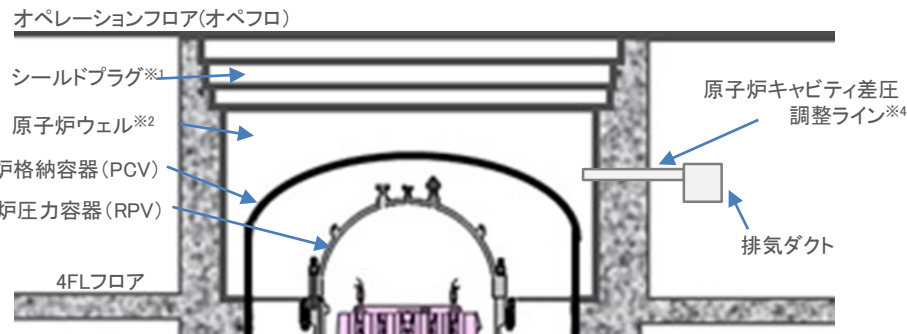
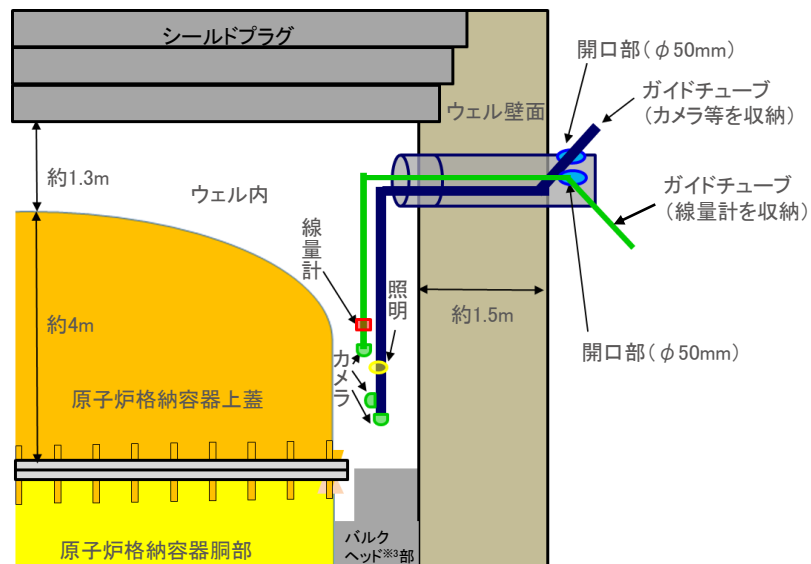
2021年5月20日、24日にウェル内調査を実施し、原子炉格納容器上蓋や原子炉格納容器フランジ部、ウェル壁面の外観において、塗装の剥離等を確認しました。当該設備、シールドプラグ※1、バルクヘッド※3部に著しい損傷や大きな変形は確認できませんでした。また、ウェル内の線量は、原子炉格納容器フランジ部付近が、最大530mSv/hでした。

水中線量計で測定したウェル内の線量については、原子炉格納容器フランジ部付近が330mSv/hで、前回測定値と同等の値でした。その他のポータブル線量計等については、データ評価中です。

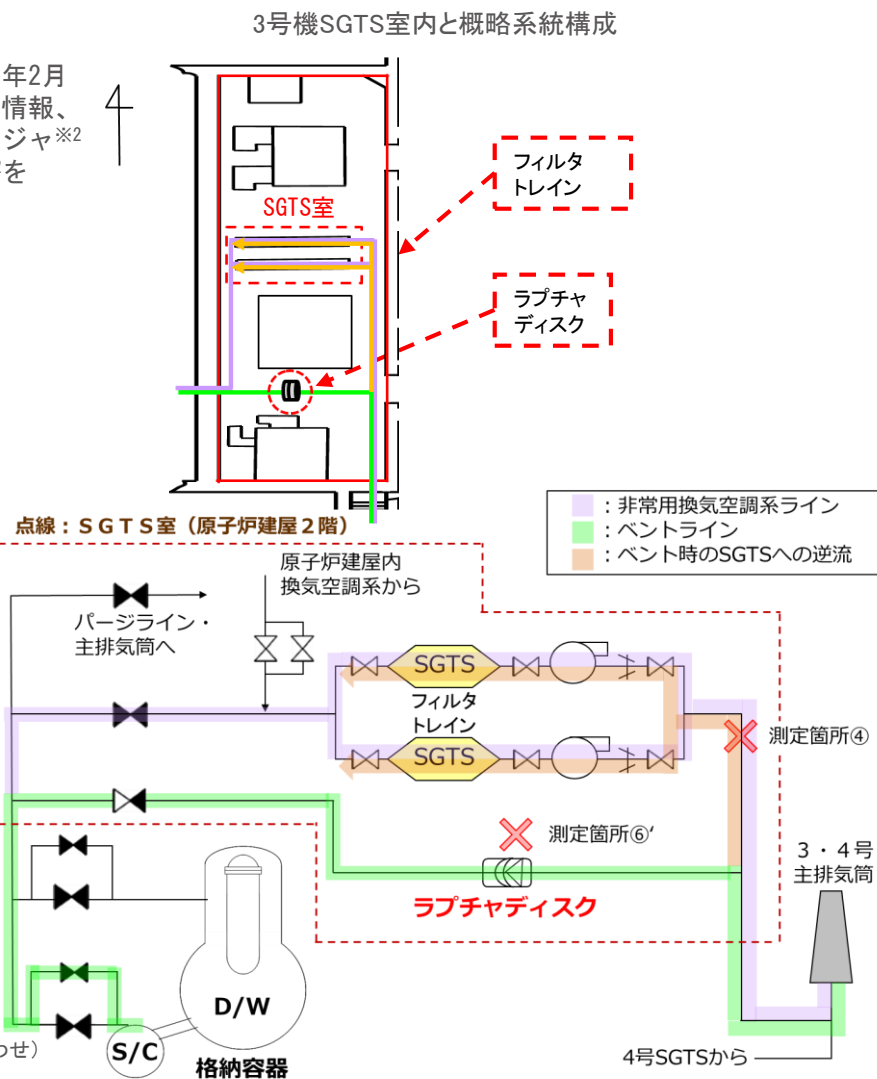
- ・1号機：ロボットによる調査の結果、SGTSフィルタトレイン※3周辺で高線量を確認し、ベント※1ガスの自号機への逆流があったことが明確になりました。
- ・2号機：ロボットによる調査の結果、過去の調査と同じくSGTSフィルタトレイン※3周辺で高線量を確認し、1号機ベント※1ガスの逆流があったことが明確になりました。また、SGTSフィルタトレイン※3からの漏えいと考えられる漏えい痕を確認し、スミア※4採取を実施しました。
- ・3号機：SGTS室内の複数点にてγイメージャ※2を用いた線量分布を測定しました。SGTSフィルタトレイン※3につながる配管に汚染を確認し、ベント※1ガスの自号機への逆流があったことが明確になりました。また、SGTSフィルタトレイン※3を開放し、フィルタの線量測定及びスミア採取を実施しました。
- ・4号機：SGTS室内の複数点にてγイメージャ※2を用いた線量分布を測定しました。SGTSフィルタトレイン※3下流側に3号機ベント※1ガスの逆流と考えられる汚染を確認しました。また、SGTSフィルタトレイン※3を開放し、フィルタの線量測定及びスミア※4採取を実施しました。

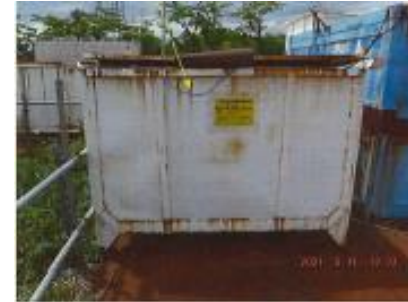
車両整備場南側コンテナ

表面線量率が1mSv/hのコンテナ

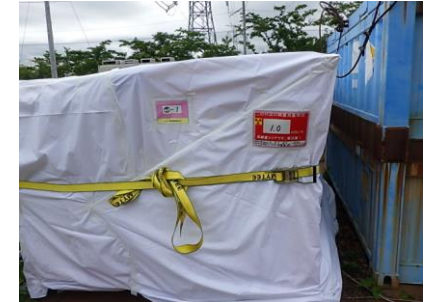
養生・線量表示実施後のコンテナ

引き続き、今回確認した物品についてシステムで管理・可視化するとともに、物品の処理・片付け等の計画を速やかに立案し、安全を最優先に処理・片付け等を行います。また、構内における物品管理ルールの周知徹底や、管理者のパトロール強化等、更なる物品管理の適正化を図ります。

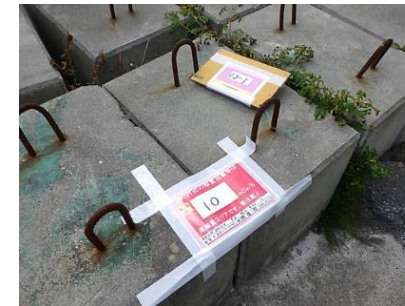
1・2号機開閉所周辺の高線量物品

1・2号機開閉所周辺高線量物品
(5月26日撮影)

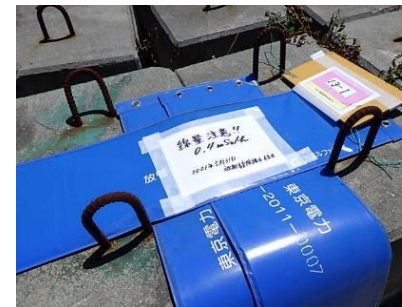
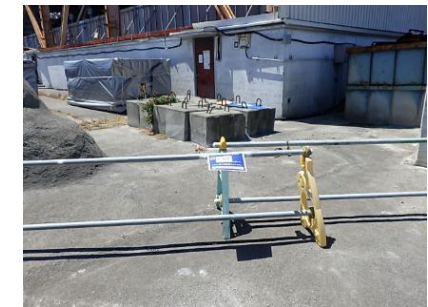
線量率表記・遮蔽・区画後の写真9の物品
(5月26日線量率表記を実施、5月31日遮蔽・区画を実施・撮影)
