# 大型モザイク画像を用いた機械学習による診断結果

## 腐食検出精度が高い会津地区モデルによる金山橋の診断結果

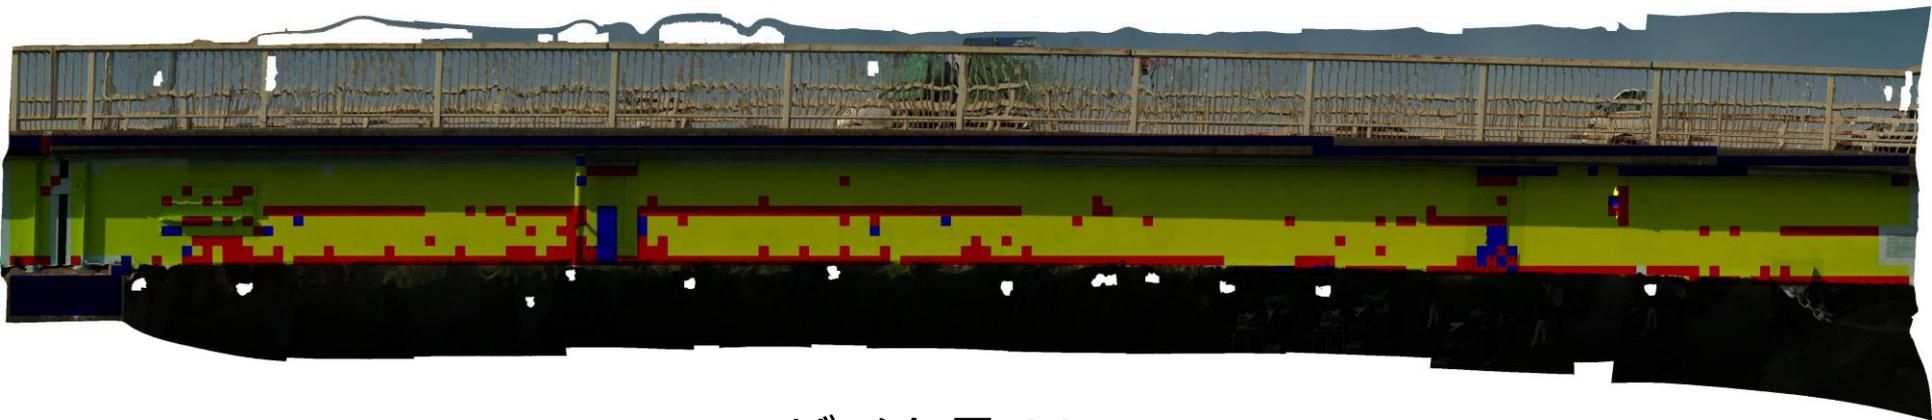
- 腐食86.6% ■ 塗膜変状62.5% ■ 健全 0% ■ 判定対象外97.1%  
(総合精度66.7%)
  - 腐食領域 8.16 m<sup>2</sup> (対象領域 45.18 m<sup>2</sup> の 18.1%)
