福島第一原子力発電所現地確認報告書

令和3年7月29日（木）

- ・瓦礫類一時保管エリアW2
- ・伐採木一時保管エリアT

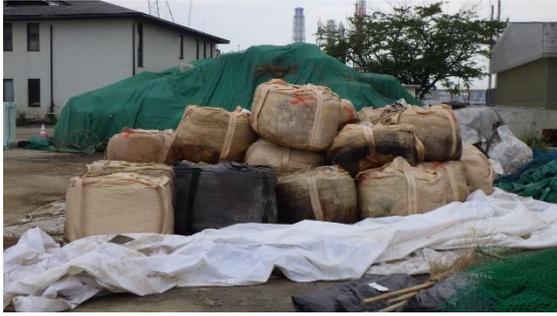
(写真 1 - 1)
土砂の保管状況
(令和3年6月8日撮影)

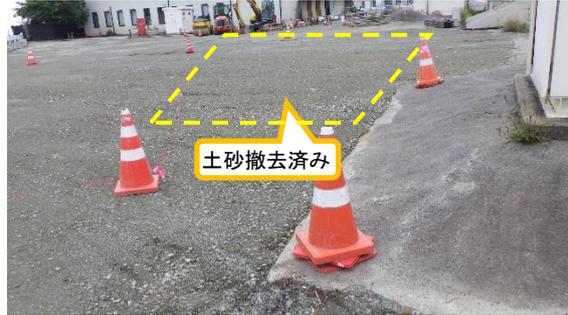
- ・土砂の搬出作業が完了しており、エリア内に仮置きされていたコンテナの移設も完了していた。（写真1）
- ・エリア全体でアスファルトが剥ぎ取りされており、剥ぎ取り後のアスファルトはエリア内から撤去されていた。（写真2）

(写真 1 - 2)
同左
(令和3年7月29日撮影)

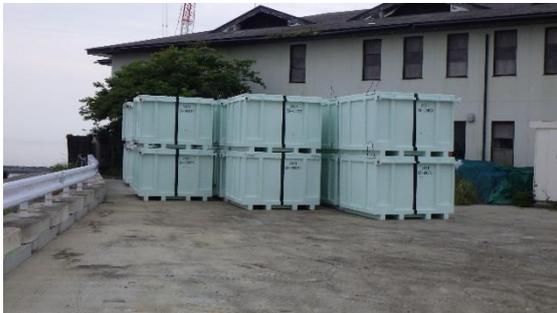
(写真 1 - 3)
コンテナの保管状況
(令和3年6月8日撮影)

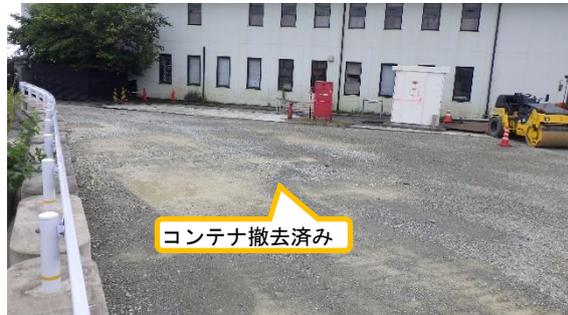
(写真 1 - 4)
同左
(令和3年7月29日撮影)

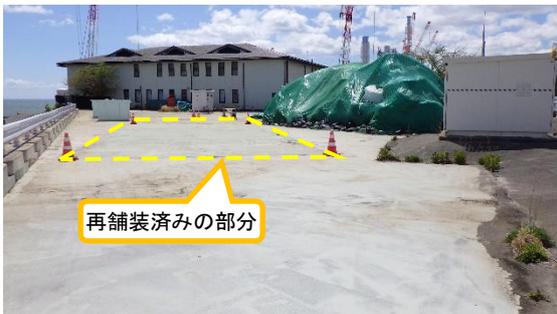
本年3月に瓦礫類一時保管エリアW2で放射線量の高いゲル状物質が確認されたことを受けて、東京電力では、確認された箇所のアスファルトを剥ぎ取りして再舗装するなど、エリア全体での対策を進めている。

(写真 2 - 1)
アスファルトの状況
(令和3年4月26日撮影)

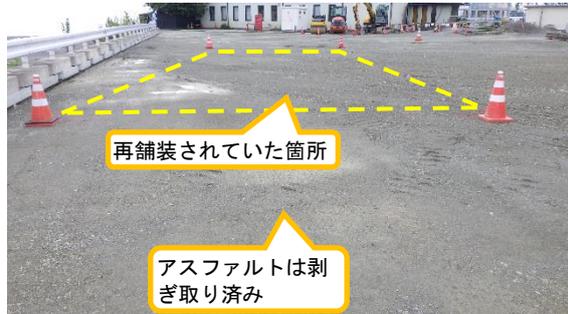
(写真 2 - 2)
同左
(令和3年7月29日撮影)

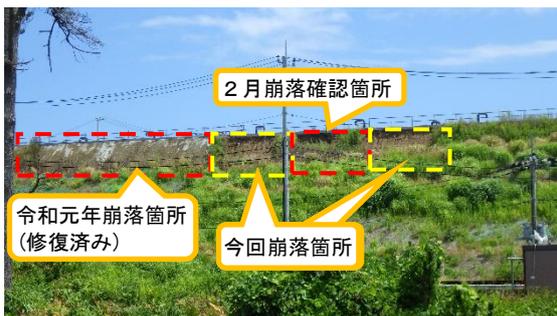
伐採木一時保管エリアTでは、地下にチップ化した伐採木を保管するための保管槽を設置しており、保管槽の上には盛土及びシート掛けがなされている。令和3年7月28日に宮城県に上陸した台風8号の影響で当該エリアの法面の一部に崩れが発生したことから、その状況について確認した。

- ・エリアの西側の法面では、東京電力が令和3年2月に行った設備確認時に発見された崩落箇所を囲むように法面の崩落が発生していた。（写真3）
- ・雨水が崩落箇所に流れないようにするため、応急措置として、法肩に土嚢が設置されていた。（写真3）
- ・進入路においては、確認した範囲で異常は見られなかった。（写真3）

(写真3-1)
崩落した法面の状況

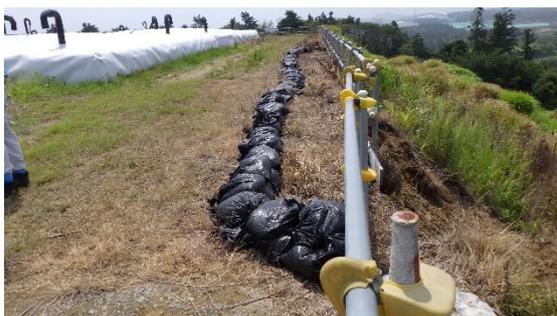
(写真3-2)
法肩に設置された土嚢の状況

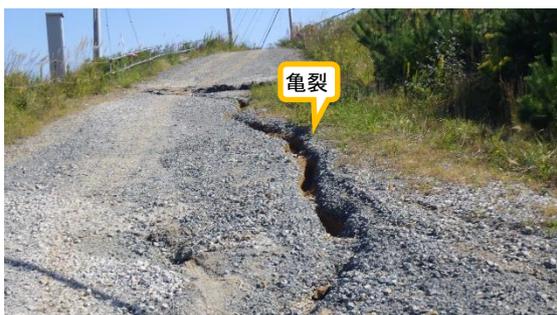
なお、伐採木一時保管エリアTでは、令和元年10月の台風19号などの影響で法面の崩落や進入路の亀裂発生などの事象が発生している。

(写真3-3)
進入道路の状況
(令和元年10月16日撮影)

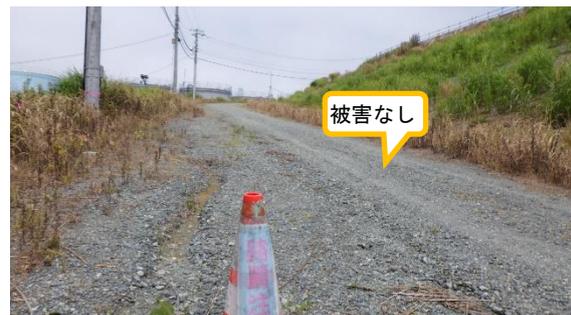
(写真3-4)
同左
(令和3年7月29日撮影)
