福島第一原子力発電所現地確認報告書

- 1 確認日
令和3年7月19日（月）
- 2 確認箇所
瓦礫類一時保管エリアP2
- 3 確認項目
瓦礫類一時保管エリアP排水枡における全ベータ値上昇事象への対応状況

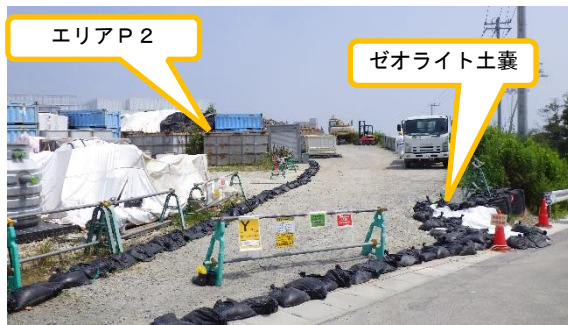
- ・エリア南側の入口付近には放射性物質を含む雨水が流出しないようゼオライト土嚢が設置されていた。また、東京電力社員が周辺の地表面のモニタリング調査を行っていた。（写真1）
- ・汚染が確認されたノッチタンク周辺の地表面が剥ぎ取られていた。（写真2）
- ・東京電力によれば、一時保管エリアP排水枡及び排水溝への放射性物質流入抑制対策を進めていくとしている。

(写真1-1)
一時保管エリアP南側入口付近の
状況

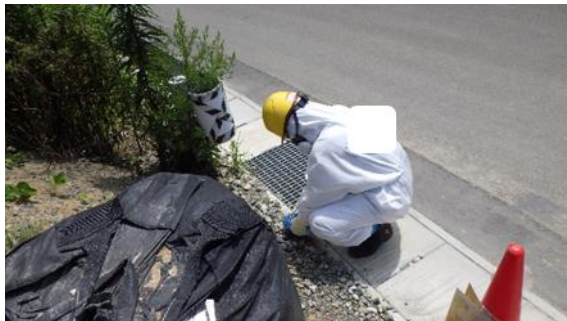
(写真1-2)
モニタリングの実施状況

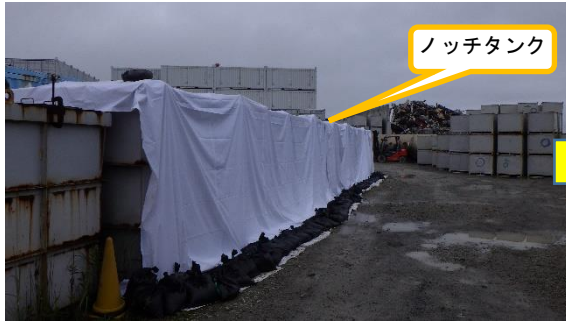
なお、上昇の原因について東京電力では、流域の一時保管エリアP2で保管している汚染土壌入りのノッチタンク周辺の地表面線量率^{※1}の状況及びノッチタンク内部の水の分析結果^{※2}などから、タンク内部の放射性物質を含む水が降雨により溢水し、排水溝に流入した可能性があるとしている。

※1 1cm線量当量率（ガンマ）が $3\mu\text{Sv/h}$ に対して、70 μm 線量当量率（ガンマ+ベータ）が最大 $750\mu\text{Sv/h}$ 。

※2 2基のノッチタンク内部の水の全ベータ値は、それぞれ79 kBq/L、33 kBq/L。

(写真 2-1)
ノッチタンク周辺の地表面の状況
(令和 3 年 7 月 9 日撮影)

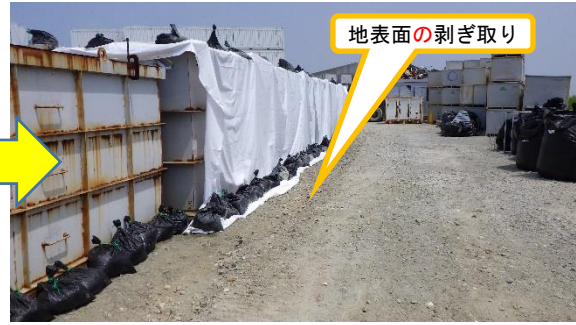
(写真 2-2)
同左
(令和 3 年 7 月 19 日撮影)

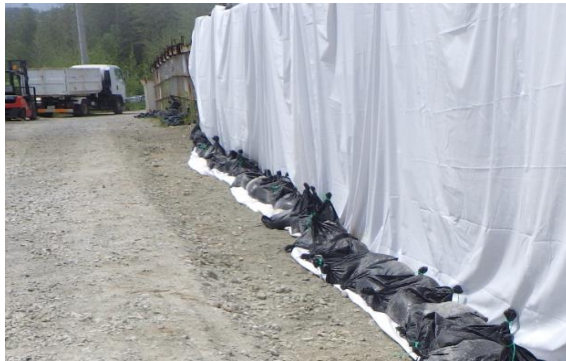
(写真 2-3)
地表面の剥ぎ取り状況 (拡大)
