多核種除去設備(ALPS)ならびに高性能容器(HIC)の排気フィルタについて (続報)

HIC排気フィルタ損傷を踏まえた、その他排気フィルタの点検

HIC排気フィルタ損傷を踏まえた、ALPSの排気フィルタ点検（その1）

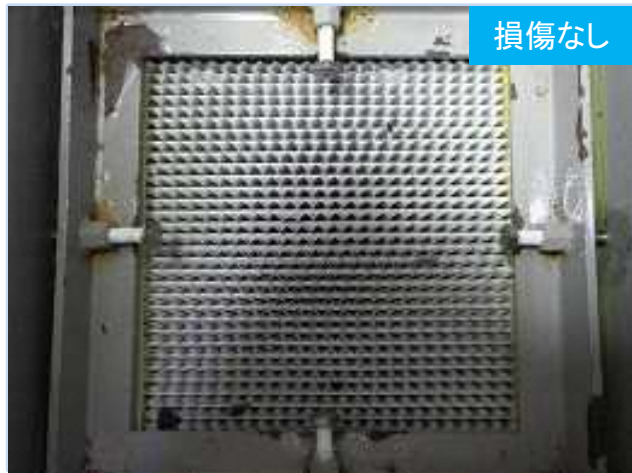
既設ALPS 排水タンク排気フィルタ

- ALPSにおいて、今回損傷が確認されたHIC排気フィルタ以外に、ALPS設備内で使用している排気フィルタ（増設ALPS：18箇所、既設ALPS：28箇所）を対象に、9月17日より点検を開始しました。
- 実施にあたっては、損傷したHIC排気フィルタと類似する環境（ミスト+エアブロー）※1にある排気フィルタから優先的に点検を行うこととし、その条件に該当する排水タンク※2の排気フィルタ（増設ALPS：上記18箇所中の1箇所、既設ALPS：上記28箇所中の1箇所）について、点検を実施しました。
- 点検の結果、既設ALPSの排水タンク排気フィルタについては、損傷等の異常は確認されませんでした。一方、増設ALPSの同排気フィルタについては、一部に傷（最大約15mm×約5mm）が確認されたことから、暫定対策として、9月18日に代替フィルタを設置しました。

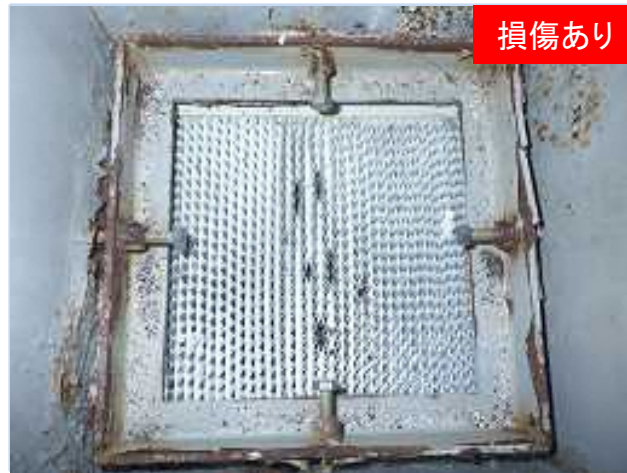
増設ALPS 排水タンク排気フィルタ

- ・ 吸着塔の排気配管と排水タンクが繋がっており、吸着塔の逆洗作業時に使用するミストを含んだエアブローの圧力が排水タンクの排気フィルタを損傷させたと推定。

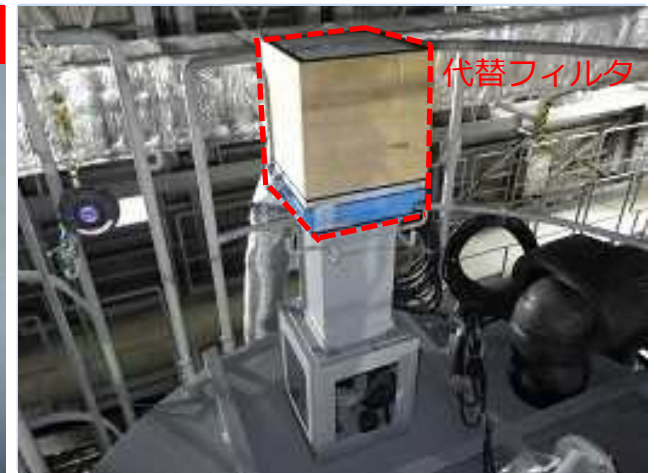
増設ALPS 排水タンク排気フィルタへの代替フィルタの設置状況

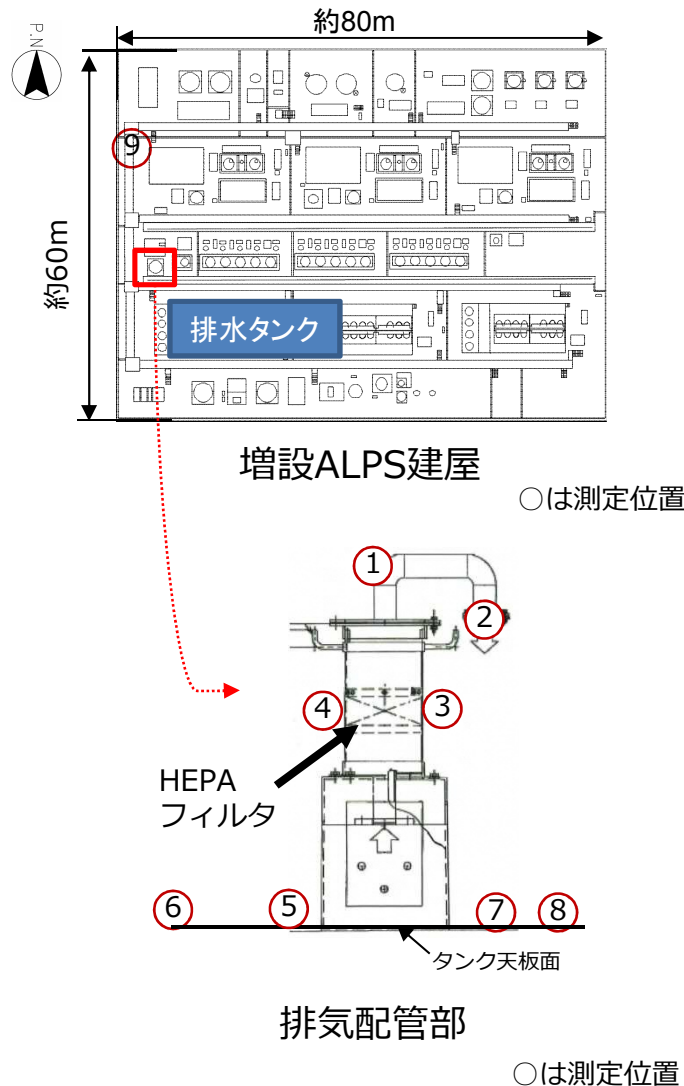
- 排気フィルタの損傷が確認された、増設ALPS排水タンクの排気配管、及びその周辺の表面汚染測定を実施した結果、排気配管が発生源と想定される汚染の広がりは確認できませんでした。

採取地点	測定値【cpm】 (グロス値)	採取場所
①	750	排気配管外表面
②	2,000	排気配管出口部内面
③	1,700	側面
④	400	排気配管反対側側面
⑤	1,500	タンク天板
⑥	2,400	タンク天板
⑦	6,000	タンク天板
⑧	2,000	タンク天板
⑨	200	扉

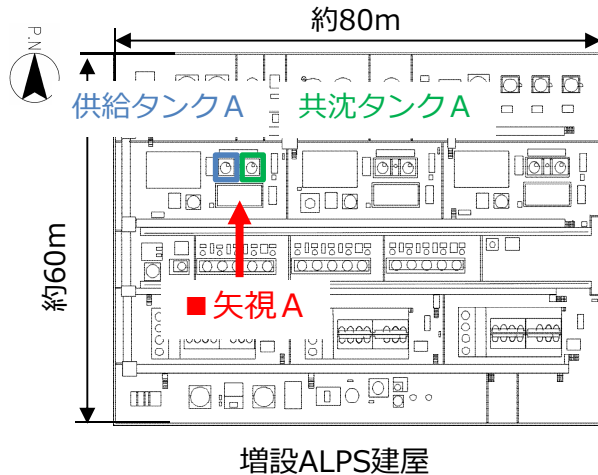
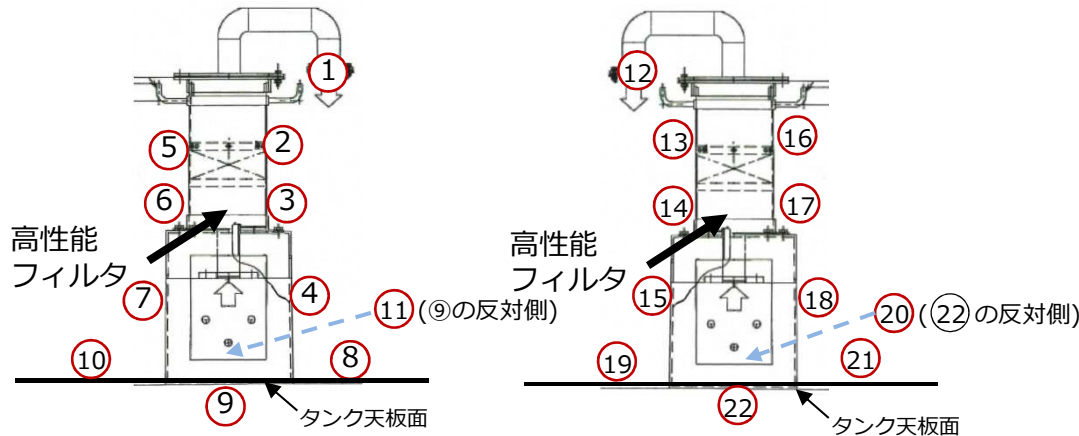
- 排気フィルタに損傷が確認された供給タンクA及び共沈タンクAの排気配管及びその周辺の表面汚染測定を実施した結果、排気配管が発生源と想定される汚染を確認しました。

採取地点	測定値 [cpm] (グロス値)	採取場所
1	50,000	排気配管出口部内面
2	3,500	側面上
3	5,000	側面中
4	45,000	側面下
5	900	排気配管反対側側面上
6	2,000	排気配管反対側側面中
7	5,000	排気配管反対側側面下
8	85,000	タンク天板
9	6,500	タンク天板
10	2,600	タンク天板
11	5,000	タンク天板

採取地点	測定値 [cpm] (グロス値)	採取場所
12	85,000	排気配管出口部内面
13	18,000	側面上
14	7,500	側面中
15	20,000	側面下
16	10,000	排気配管反対側側面上
17	7,000	排気配管反対側側面中
18	3,500	排気配管反対側側面下
19	70,000	タンク天板
20	20,000	タンク天板
21	25,000	タンク天板
22	9,000	タンク天板

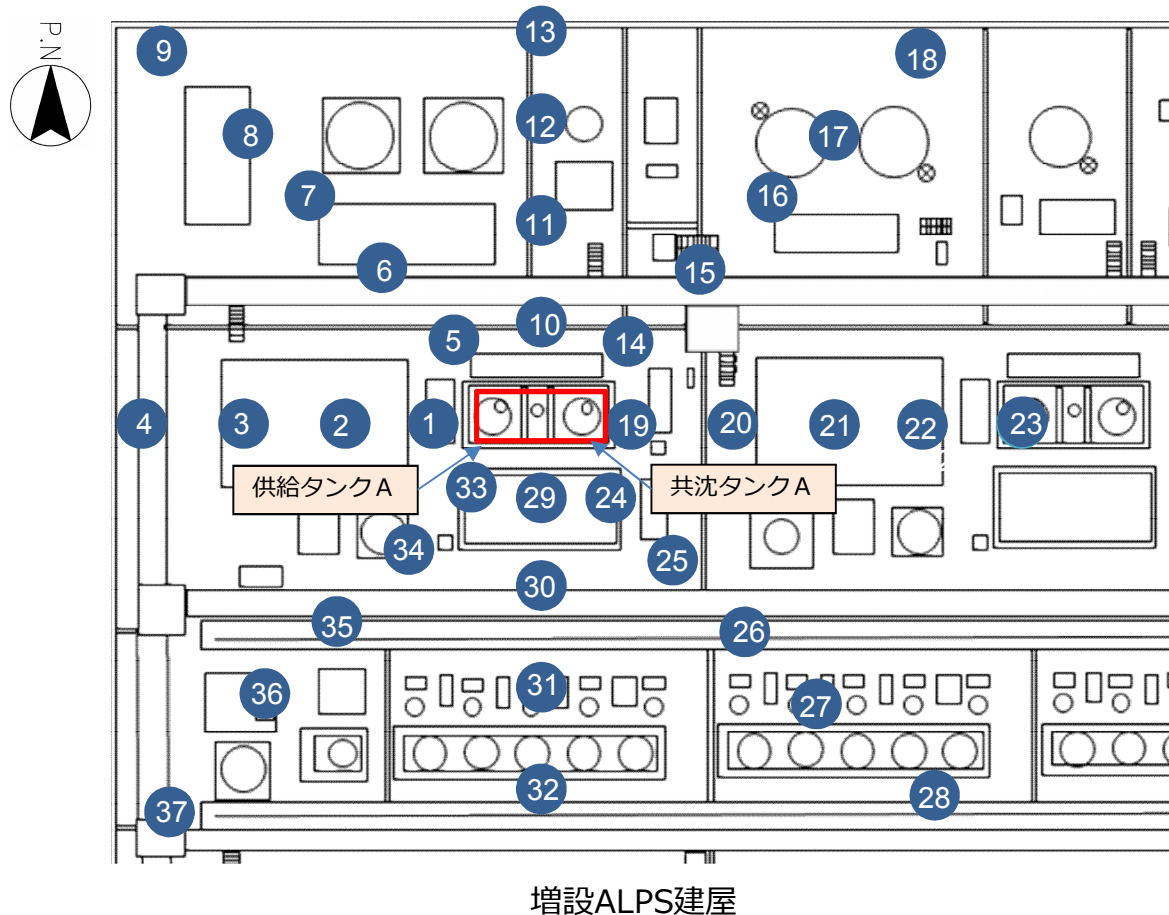
- 排気フィルタの損傷が確認された供給タンクA及び共沈タンクAの排気配管からの汚染の広がり範囲を確認するため、同タンク周辺の表面汚染測定を実施した。床面は同じ靴でエリア内を移動するため、ある程度の汚染が確認されたが、立面の汚染は数百cpmであり、同タンク周辺には汚染が拡大していないことを確認しました。

採取箇所	床面測定値 【cpm】 グロス値	立面測定値 【cpm】 グロス値	採取場所 (立面)
1	700	250	H鋼
2	1200	580	単管パイプ
3	410	270	不燃シート
4	340	210	H鋼
5	600	500	歩路下部
6	700	300	制御盤
7	650	280	配管サポート
8	420	210	保温材
9	300	210	壁面
10	950	390	歩路下部
11	500	200	制御盤
12	1000	270	タンク側面
13	1700	250	壁面
14	1000	310	歩路下部
15	370	500	カーテン
16	450	200	制御盤
17	700	230	タンク側面
18	500	200	壁面
19	1600	210	pH計スキッド
20	650	200	養生シート
21	700	400	計器
22	780	180	単管パイプ
23	200	200	電源盤
24	370	250	電源盤
25	800	180	柱
26	350	220	柱
27	310	260	電源盤
28	600	270	柱
29	610	330	壁面
30	260	270	柱
31	450	200	制御盤
32	600	200	柱
33	1500	230	タンク側面
34	700	540	制御盤
35	210	230	柱
36	600	300	電源盤
37	250	180	柱

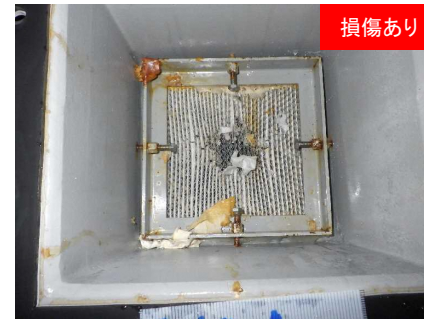
増設ALPS A系共沈タンク

損傷あり

- ・ 薬液を扱うタンクであるため、経年使用に伴い排気フィルタに付着した薬液が析出し、フィルタを閉塞させた可能性がある。
- ・ 2016年度に実施したタンク内清掃時にエアブローを実施しており、その際の圧力が排気フィルタを損傷させた可能性がある。

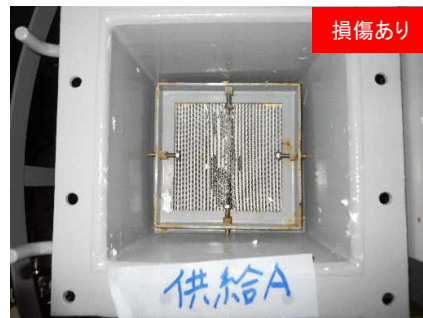
増設ALPS A系供給タンク

損傷あり

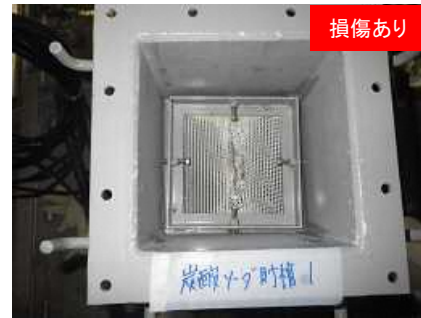
増設ALPS 炭酸ソーダ貯槽1

※4：炭酸ソーダ貯槽1：約200mm×約10mm、共沈タンクA：約100mm×約50mm、供給タンクA：約200mm×約40mm
排気フィルタの状況（写真）はP.8～P.9参照

- ・ 比較的濃度が濃い薬液を扱うタンクであるため、経年使用に伴い排気フィルタに付着した薬液が多く析出し、フィルタを閉塞させた可能性があり、エアブローは実施していないものの、タンクの水位変動に伴う空気の流れにより、損傷に至った可能性がある。

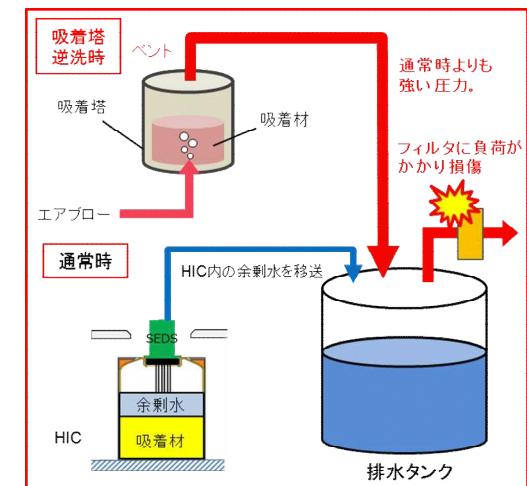
排水タンクの損傷要因(推定)

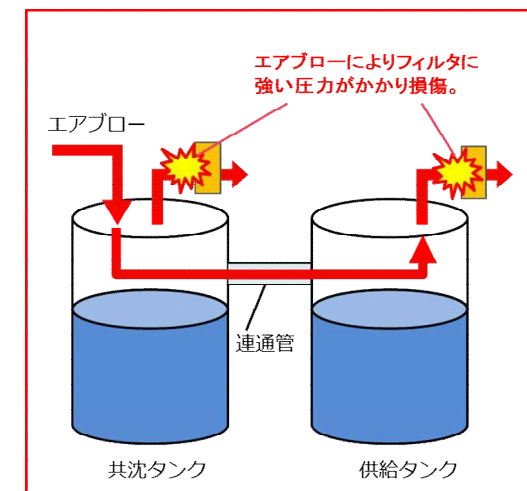
共沈・供給タンクの損傷要因(推定)

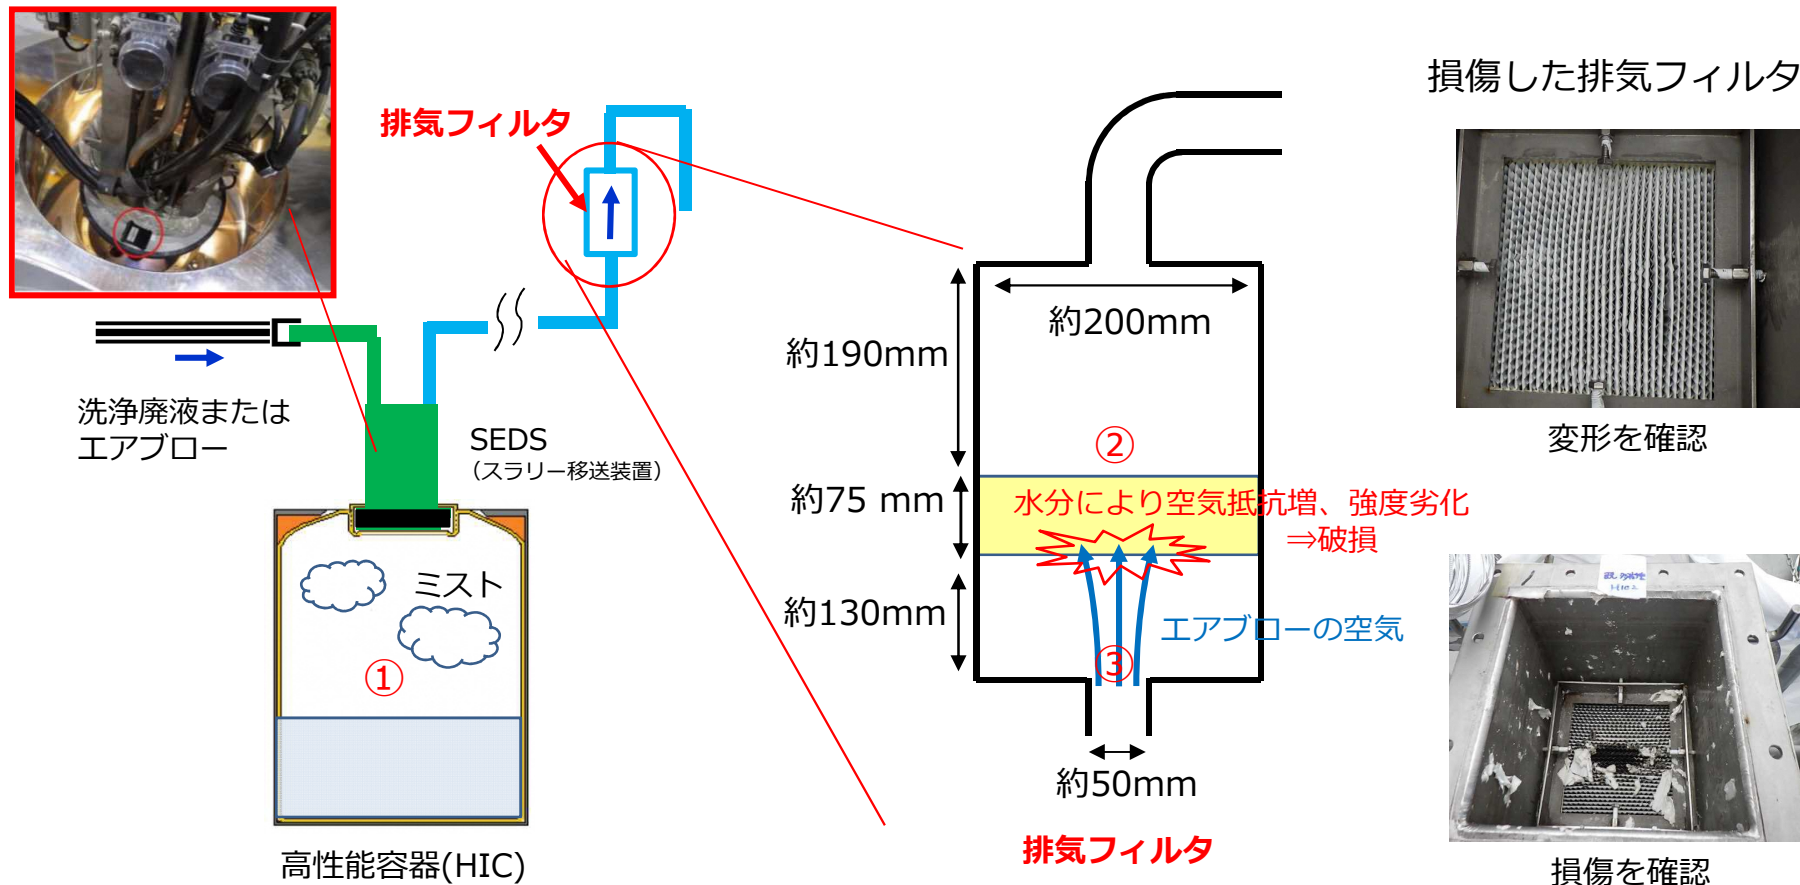
- 排気フィルタの損傷について、推定原因は以下の通りです
 - ① ALPS運転時の前処理における洗浄廃液や、吸着材の排出作業におけるエアブローにより、HIC内部にミストが発生
 - ② エアブローで排気フィルタまで到達したミストで排気フィルタが湿潤し、空気抵抗が増加。また、フィルタの強度が劣化
 - ③ エアブローの空気が排気フィルタ中央付近に集中することで、損傷が発生
