## 福島第一原子力発電所現地確認報告書

令和3年8月16日（月）

- ・瓦礫類一時保管エリアW1
- ・瓦礫類一時保管エリアP（P1、P2）

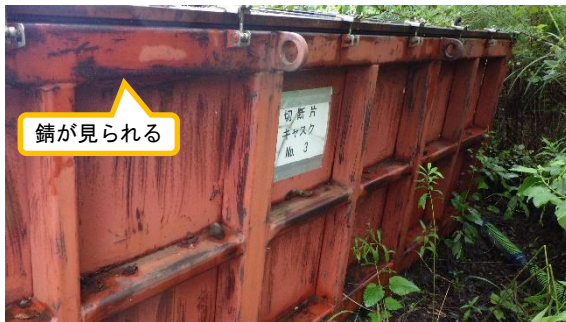
- ・ノッチタンクは1～2段積みで保管されており、一部のノッチタンクには錆などの劣化が見られたが、確認した範囲で内容物の飛散、流出は確認されなかった。（写真1）
- ・現場確認時、当該ノッチタンクを雨除け用のシートで覆うための作業が行われていた。（写真2）
- ・東京電力によれば、屋外で保管しているノッチタンクは計417基、その内一時保管エリアW1には27基を保管しており、8月10日に蓋の状況をドローンで調査した結果、2基の天板に計4箇所の穴があることを確認し、同日に目視の範囲でノッチタンク内に雨水がないこと、周囲に水の溢れや内容物の飛散の形跡がないことを確認するとともに、ノッチタンク上部を雨除け用のシートで養生し、雨水が流入しないための対策を施したとのことであった。（写真3）

(写真1)  
ノッチタンクの一部

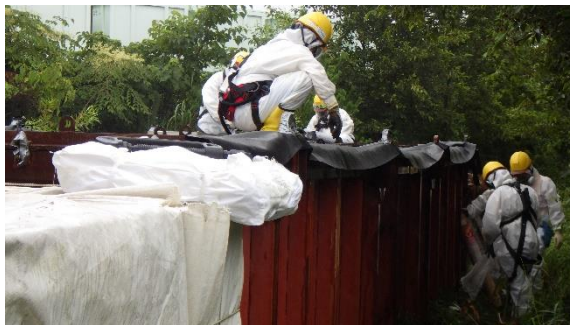
(写真2)  
シート養生作業の状況

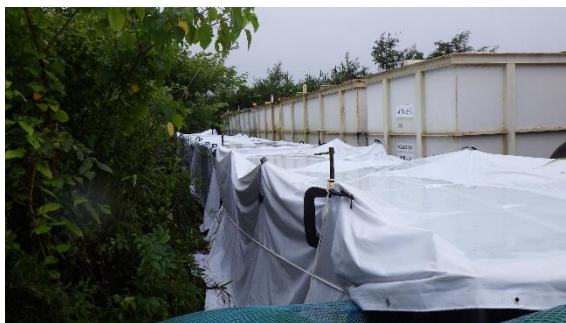
(写真3)  
シート養生されたノッチタンクの状況

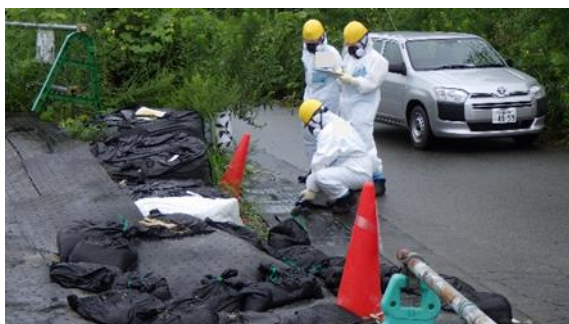
(写真4)  
モニタリングの実施状況

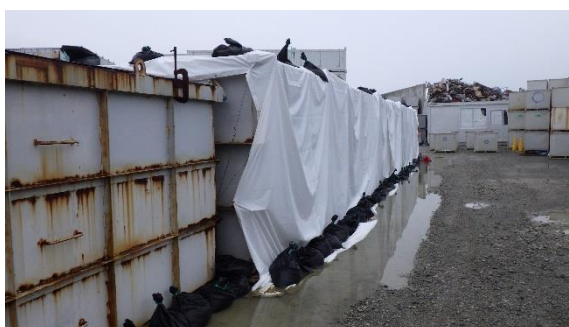
- ・エリア南側入り口付近では、東京電力社員が周辺の地表面のモニタリング調査を行っていた。(写真4)
- ・エリア内には連日の降雨により、複数の水溜まりができていたが、目視した範囲で内容物の飛散や流出、ノッチタンクを養生したシートやゼオライト土嚢のズレや破損等は見られなかった。(写真5)
- ・東京電力によれば、エリア内に保管しているノッチタンクの管理強化やエリア周辺の排水枡及び排水溝への放射性物質流入抑制対策を進める等、引き続き一時保管エリアの管理方法等に対する対策を進めていくとしている。

(写真5)  
ノッチタンクの状況
