福島第一原子力発電所現地確認報告書

- 1 確認日
令和3年9月3日（金）
- 2 確認箇所
瓦礫類一時保管エリアA1
- 3 確認項目
瓦礫類一時保管エリアA1整備工事の状況

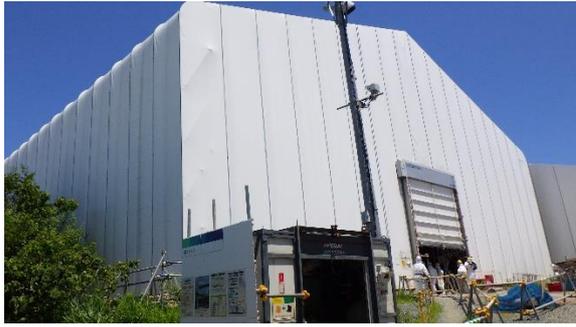
(写真1-1)
一時保管エリアA1の外観
(前々回撮影：令和3年6月28日)

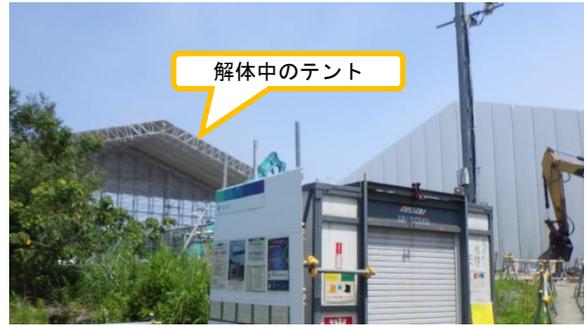
(写真1-2)
一時保管エリアA1の外観
(前回撮影：令和3年7月20日)

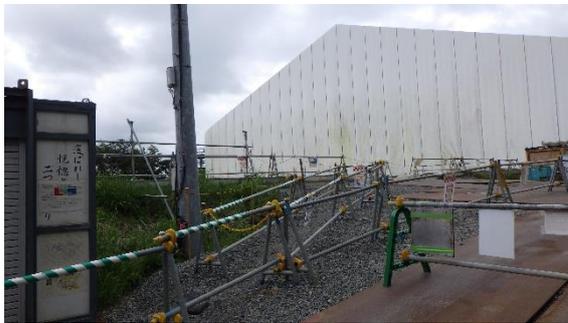
- ・現場を確認した結果、一時保管エリアA1を覆っていたテントの解体が完了しており、底面は遮へい用コンクリートが解体されて土壌が整地されていた。（写真1、2）
- ・テント解体作業時に設置されていたエリアの四隅に繋がる連続ダストモニタ、テントの解体片を入れたコンテナ及びテント解体用重機は撤去されていた。（写真2）

(写真1-3)
一時保管エリアA1の外観
(今回撮影)

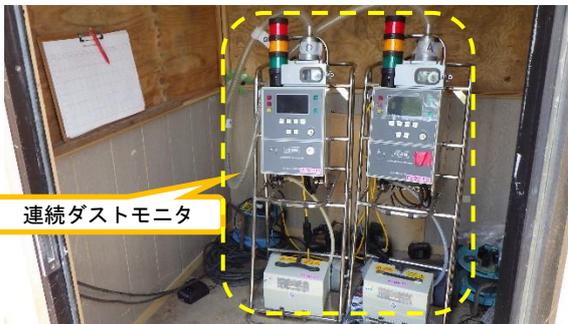
(写真2-1)
エリア南側に設置されていた
連続ダストモニタ
(前回撮影：令和3年7月20日)

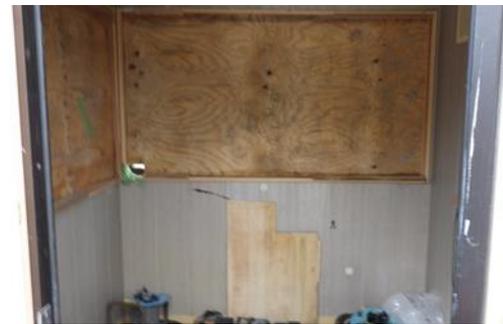
(写真2-2)
エリア南側の連続ダストモニタが
設置されていた箇所
(今回撮影)

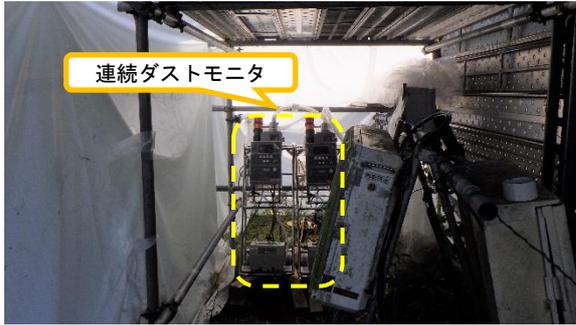
(写真 2-3)
エリア北側に設置されていた
連続ダストモニタ
(前回撮影：令和3年7月20日)

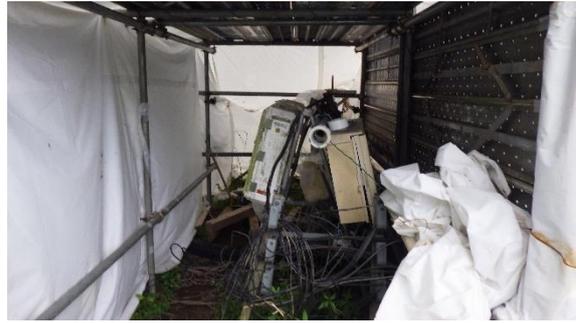
(写真 2-4)
エリア北側の連続ダストモニタが
設置されていた箇所
(今回撮影)

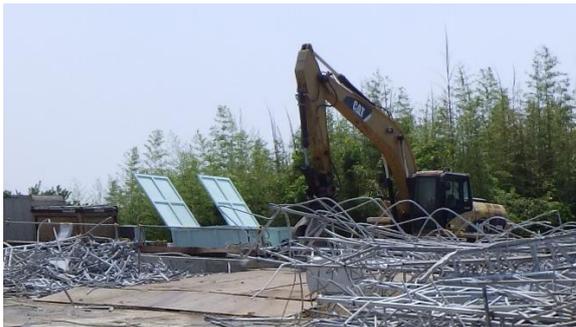
(写真 2-5)
テントの解体片を入れたコンテナ
及び解体重機
(前回撮影：令和3年7月20日)

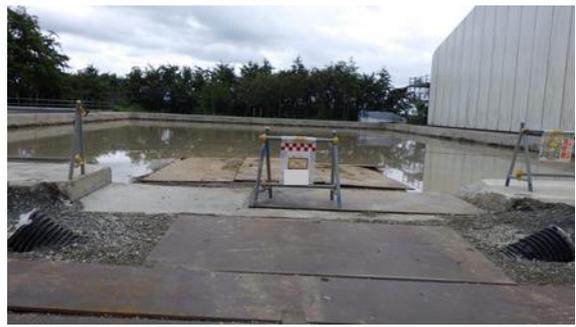
(写真 2-6)
一時保管エリア A 1 の現況
(今回撮影)
