福島第一原子力発電所現地確認報告書

- 1 確認日
令和3年9月6日（月）
- 2 確認箇所
サブドレンピット (No. 40、210、211)
- 3 確認項目
サブドレンピット (No. 40、210、211) の現況

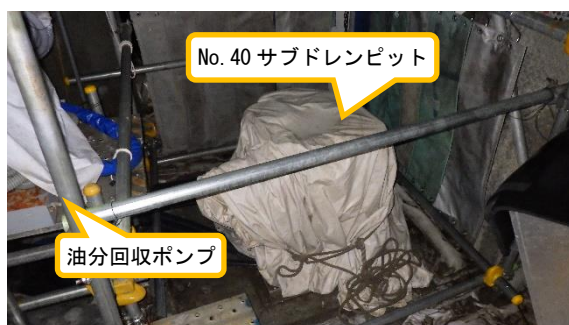
- ・No. 40 サブドレンピット及び油分回収ポンプはシートで養生されており、油分の回収作業は行われていなかった。（写真1）
- ・No. 210 及び No. 211 サブドレンピットも特に作業が行われている様子はない。（写真2）
- ・東京電力では、7月末に1時間程度の試験運転を開始した際に油分が少ない事が確認されたため、油分監視を継続しつつ稼働時間を増加させ、常時稼働を目指していくとしている。

(写真1)
No. 40 サブドレンピットの状況

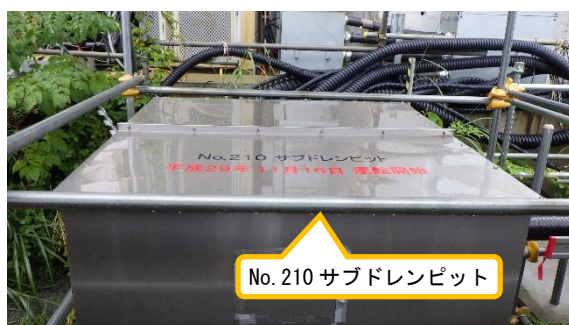
(写真2-1)
No. 210 サブドレンピットの状況

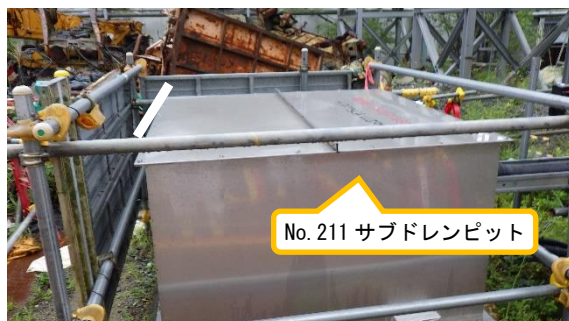
(写真2-2)
No. 211 サブドレンピットの状況
