H6エリアタンク天板部からの漏えい に対する原因と対策について

平成26年3月7日
東京電力株式会社

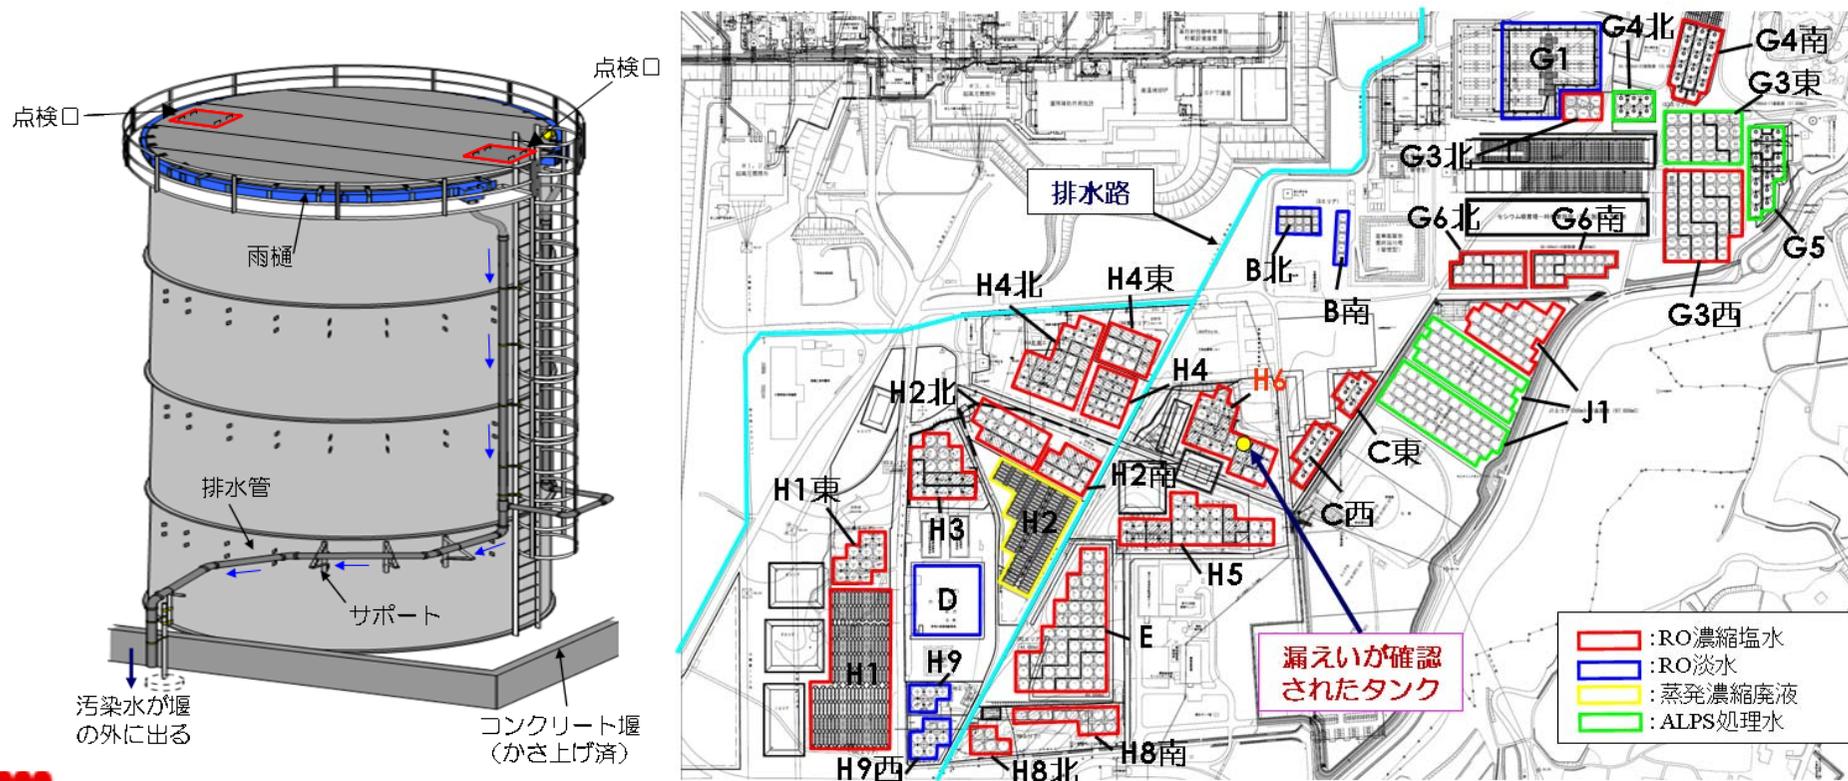
【H6エリアタンク上部天板部からの漏えい（漏えい状況）】

◆2/19 23:25頃、タンクエリアパトロール中の協力会社作業員が漏えいを発見。

①タンク上部天板部から、雨樋を伝って堰外に漏えい。

推定漏えい量は約100m³。

②漏えい水の放射能濃度は、全β最大2.4億Bq/L（堰外漏えい部）。近くに排水路がなく、また漏えい拡大防止済であり、海への流出は無いものと推定。

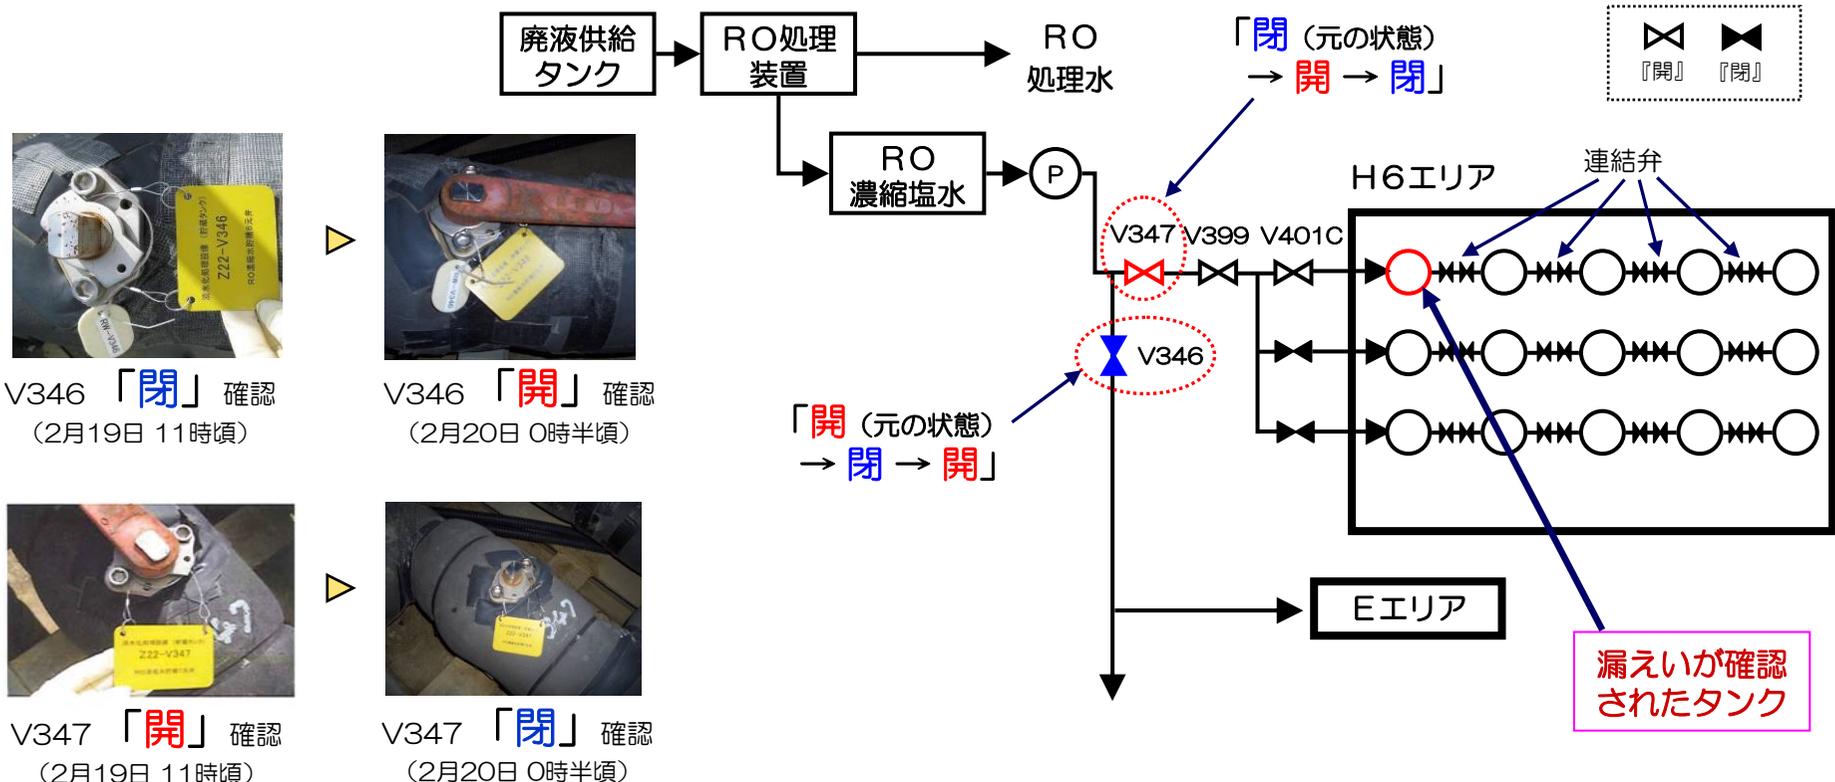
【H6エリアタンク上部天板部からの漏えい（原因）】

◆汚染水はEエリアのタンクに送られることとなっていたが、漏えい発生時、Eエリアではなく、H6エリアの受払タンク（当該漏えいタンク）へ汚染水が移送される系統構成となっていた。すなわち、Eエリアへの弁（V346）は「閉」、H6エリアへの分岐上の弁（V347）は「開」となっていた。

なお、漏えいの発生が確認された時点では、汚染水がEエリアに送られる元の系統構成に戻っていた。

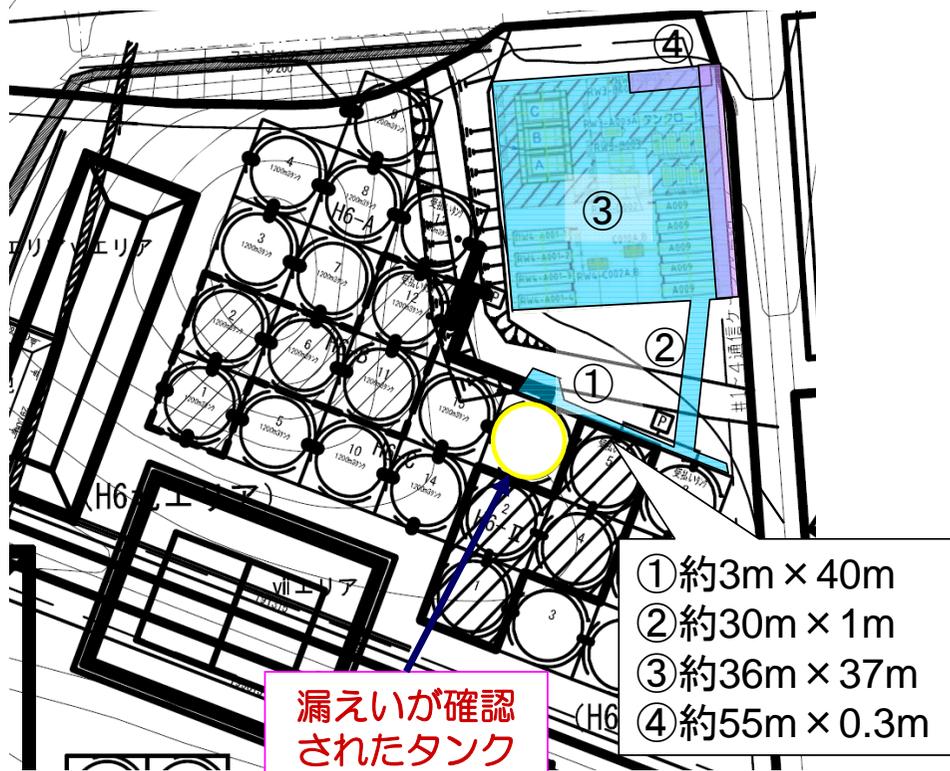
汚染水の漏えい範囲

- 堰の外へ流れた漏えい水 (約100m³)
 - ① H6タンクエリア堰近傍 (※)
 - ② 電気ケーブルが収納されているU字溝
 - ③ 淡水化装置 (蒸発濃縮) の装置エリア (※)
 - ④ 側溝 (排水路には接続なし)

(※) ③は①より1.5m程度低い

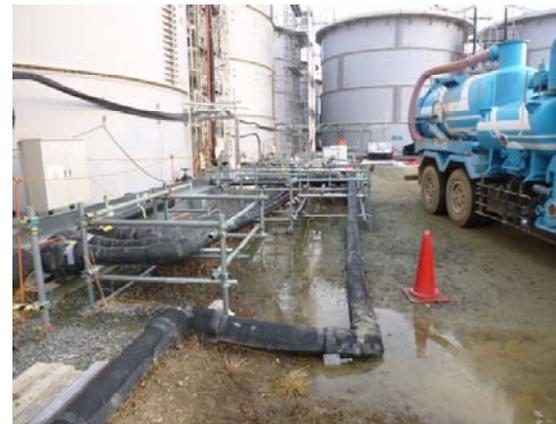
漏えいの状況 (①エリア)

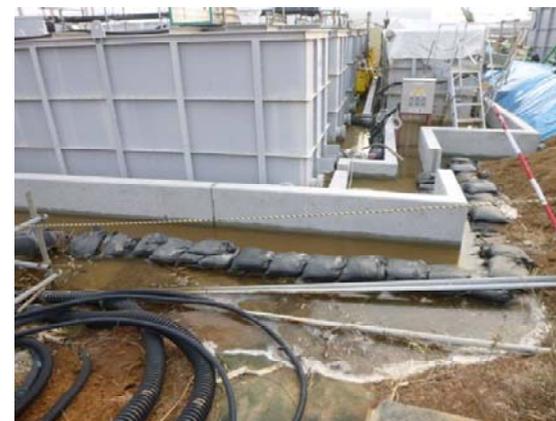
漏えいの状況 (③エリア)
