福島第一原子力発電所現地確認報告書

令和3年9月10日（金）

1号機原子炉建屋周辺

1号機原子炉建屋大型カバー設置に係る準備工事の状況

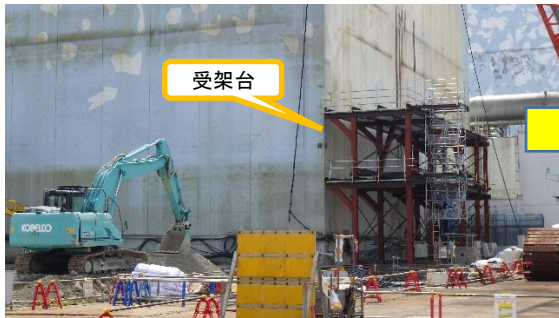
大型カバーは建屋壁面にアンカーで支持する構造であり、前回の現地確認（令和3年8月30日）で、壁面に孔を設けるアンカー削孔装置の受架台が建屋西面に設置されていたことから、その後の状況を確認した。（図1）

(写真1-1)
アンカー掘削装置の受架台設置状況
(令和3年8月30日撮影)

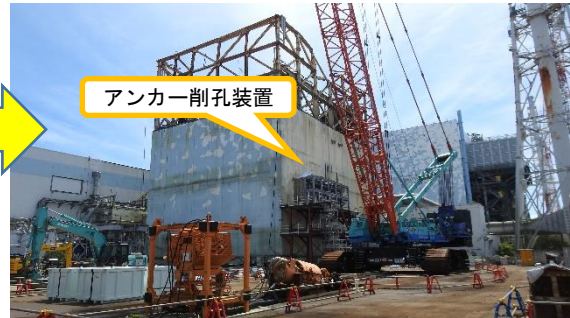
- ・受架台上にはアンカー削孔装置が据え付けられていた。（写真1）
- ・原子炉建屋北側の建屋周りでは、コンクリート基礎工事が進められていた。（写真2）
- ・東京電力によれば、今後、アンカーの設置及び建屋周りへの仮設構台設置など準備工事を経て大型カバーの設置工事に着手し、令和5年度の完成を目指すとしている。

(写真1-2)
アンカー削孔装置の据え付け状況
(令和3年9月10日撮影)

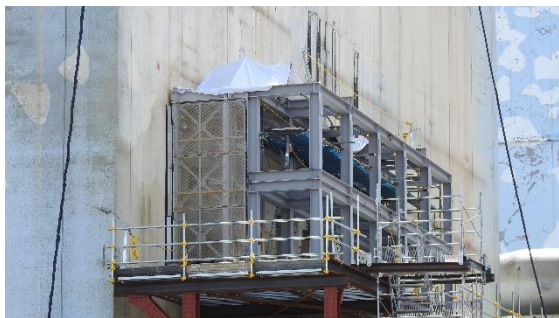
(写真1-3)
アンカー削孔装置 (拡大)

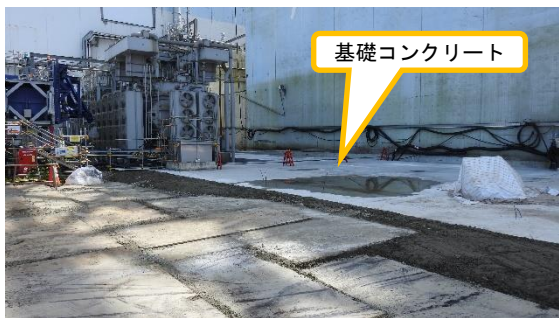
(写真2)
原子炉建屋北側のコンクリート基礎
工事の状況
