福島第一原子力発電所現地確認報告書

令和3年9月13日（月）

- （1）既設多核種除去設備（B）クロスフローフィルタ入口側フランジ部からの漏えい状況
- （2）2号機主変圧器等の解体準備作業の状況

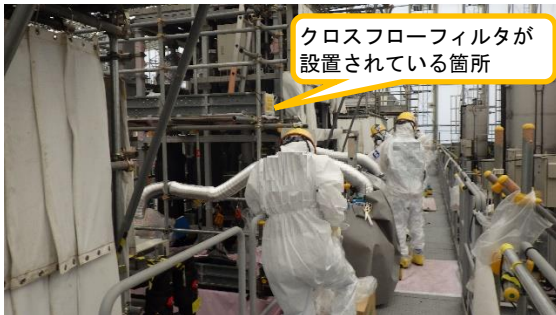
- ・現場確認時（10時30分頃）、クロスフローフィルタ入口側フランジ部からの漏えいはフランジ部のボルトの増し締めにより停止していた。なお、漏えいした水は堰内に留まっていた。（写真1）
- ・東京電力によると、漏えい範囲は約2m×3m×深さ10mmであり、漏えいした水については11時12分に拭き取りが完了したとのことであった。なお、漏えいした水については堰内に留まっていることから外部への影響はなく、今後、漏えい発生の原因調査及び再発防止対策の検討を行うとのことであった。

(写真1-1)
既設多核種除去設備内の状況
(漏えいが発生した付近の状況)

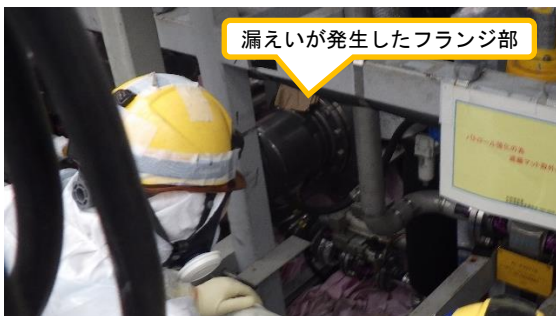
本日（9月13日）9時22分、全台停止中の既設多核種除去設備建屋において、漏えい検知器が作動したことを示す警報が発報し、クロスフローフィルタ※入口側フランジ部からの水の漏えいが発見されたため、現場の状況を確認した。（図1）

(写真1-2)
漏えいが発生したフランジ部の状況

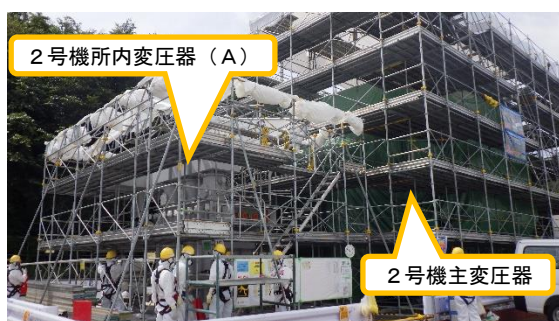
（写真2）

- ・現場確認時、2号機所内変圧器（A）解体作業用の足場組立作業が行われていた。（写真2）
- ・東京電力によると、当該変圧器については、事故時に飛散した放射性物質により汚染されていたが、除染作業は既に終了しているとのことであった。なお、解体時の機器切断等において放射性物質を飛散させないために解体作業はハウス内で実施するとともに、ハウス内部は局所排風機によってダストの集塵を行い、解体エリア周辺においては連続ダストモニタによる監視も行うとのことである。

5号機南側ヤードの状況
