福島第一原子力発電所現地確認報告書

- 1 確認日
令和3年9月30日（木）
- 2 確認箇所
プロセス主建屋等周辺
- 3 確認項目
 - (1) 除染装置スラッジ回収施設搬入用仮設構台等設置工事の進捗状況
 - (2) サイトバンカ建屋周囲の地盤陥没箇所の補修状況
- 4 確認結果の概要
 - (1) 除染装置スラッジ回収施設搬入用仮設構台等設置工事の進捗状況について
敷地東側のプロセス主建屋の地下貯槽には、震災で発生した汚染水を除染装置で処理した際に生じた高線量スラッジが貯留されており、津波による漏えいリスクがあることから、回収して高台に移送する計画がある。そのため建屋南側では、スラッジ回収施設を搬入するための仮設構台や壁面に開口部を設置する工事が進められていることから、状況を確認した。（図1）（写真1）
なお、前回（令和3年8月18日）の現地確認では、仮設構台設置に干渉する配管等の撤去が完了し、また、壁面では足場の組立作業が行われていた。
 - ・ 仮設構台の組み立てが開始されていた。また、現場には足場板や単管パイプなど資材が搬入されていた。（写真2）
 - ・ 前回、壁面に組み立てられていた足場は撤去されており、足場の高さ付近の建屋壁面では被覆材が剥ぎ取られていた。（写真3）
 - ・ 東京電力によれば、今後、建屋壁面への搬入口設置やスラッジ回収施設の設置などを進め令和5年度下期のスラッジ抜き出し開始を目指すとしている。

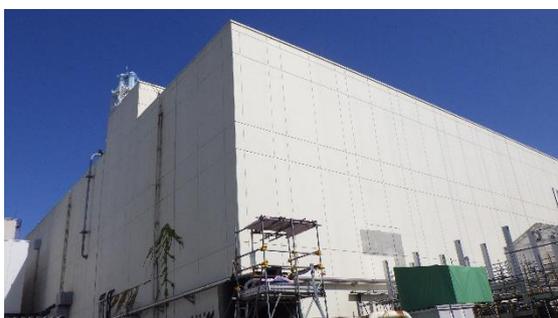
(写真1)
プロセス主建屋の外観
(南西側から撮影)

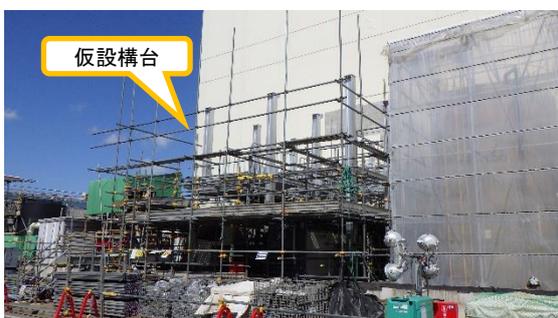
(写真2-1)
仮設構台の建て方の状況

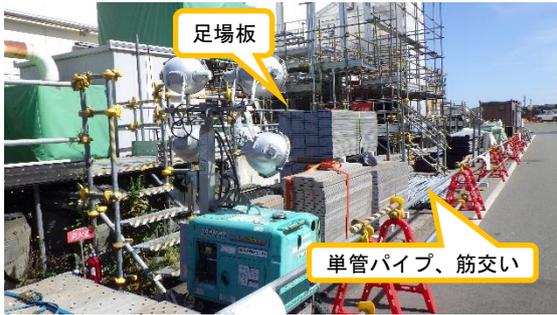
(写真 2 - 2)
搬入された資材

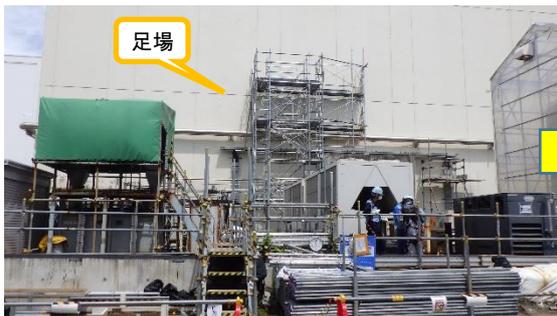
(写真 3 - 1)
前回、組立作業が行われていた足場
(令和 3 年 8 月 18 日 撮影)

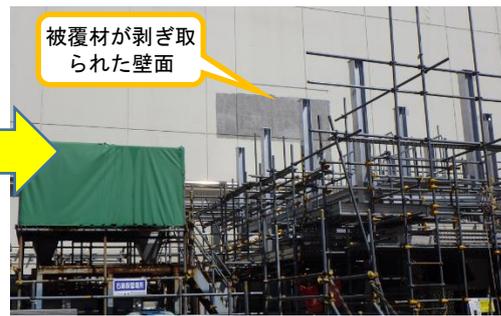
(写真 3 - 2)
被覆材が剥ぎ取られた壁面
(令和 3 年 9 月 30 日 撮影)

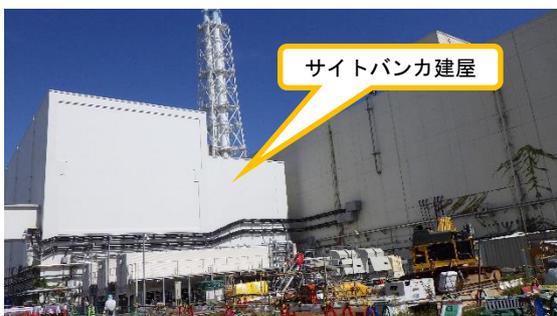
(2) サイトバンカ建屋周囲の地盤陥没箇所の補修状況について
令和 3 年 2 月 13 日の福島県沖を震源とする地震等によりサイトバンカ
建屋周辺の地盤に陥没が生じた事案について、補修状況を確認した。

(写真 4)
サイトバンカ建屋の外観

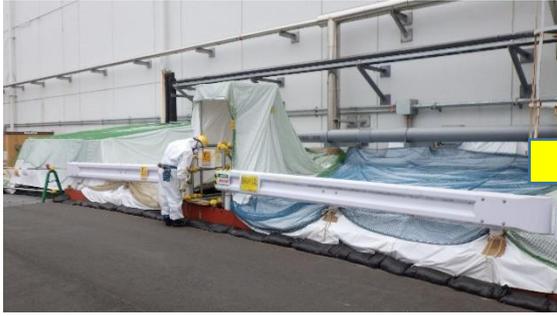
なお、前回 (令和 3 年 6 月 15 日) の現場確認では、陥没部にはシート
が掛けられ、立入禁止の措置が講じられていた。(写真 5 - 1)

(写真5-1)
前回の陥没部の状況
(令和3年6月15日撮影)

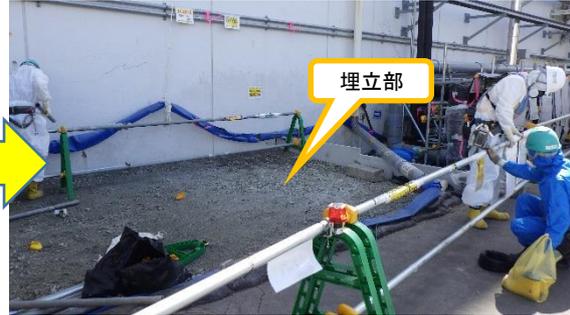
- ・ 陥没部のシートは外され、砕石による埋立が完了していた。建屋西側
では雨水側溝の設置作業が行われていたほか、北側ではコンクリート
打設に向け型枠が設置されていた。(写真 5)

(写真5-2)
今回の状況
(令和3年9月30日撮影)

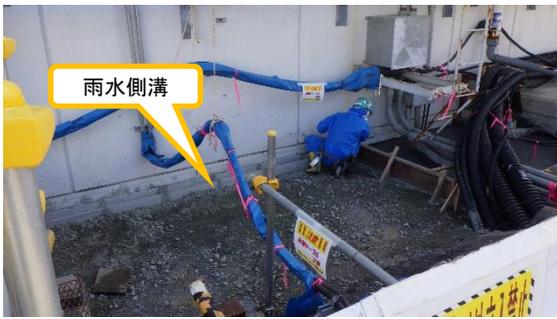
(写真5-3)
建屋西側の雨水側溝設置作業の状況

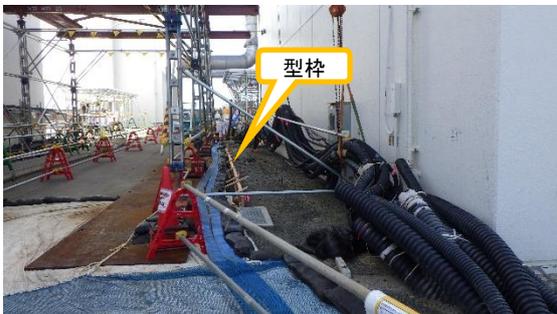
(写真5-4)
建屋北側の型枠設置の状況
