陸側遮水壁一部温度上昇について

2021年12月2日

東京電力ホールディングス株式会社

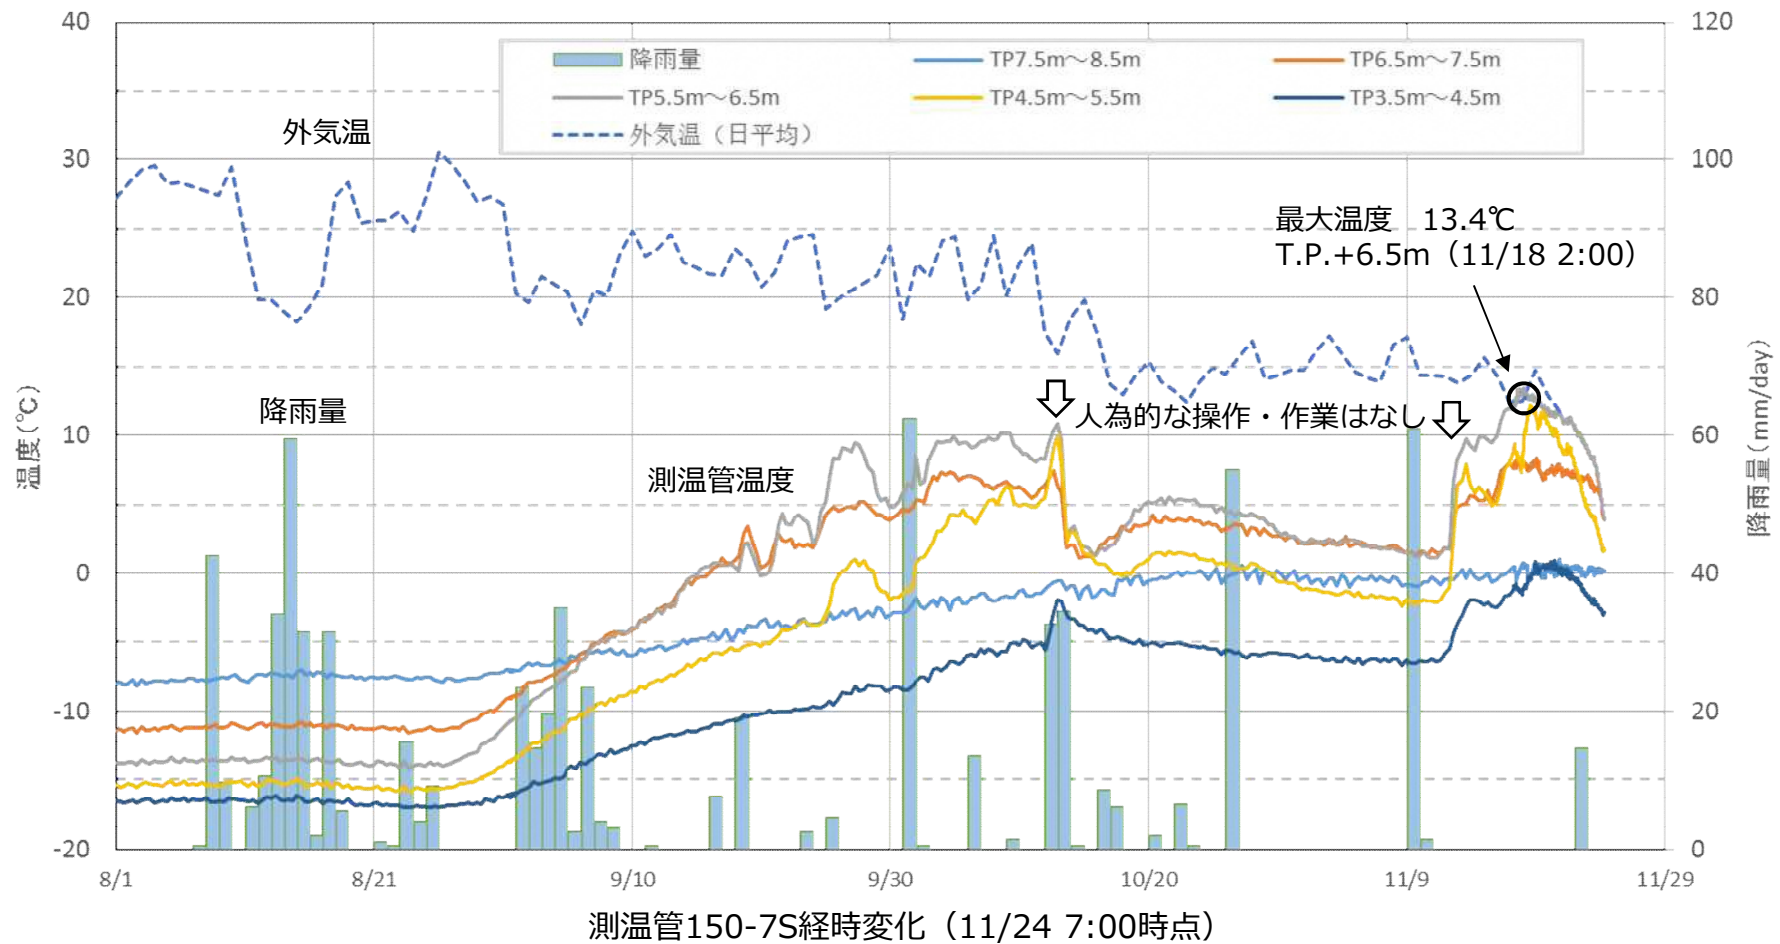
2. 測温管150-7Sの温度変化

- 地中温度は、11月12日に急上昇後、18日まで上昇傾向が継続したが、19日以降は低下傾向。
- 11月13日に陸側遮水壁内側の掘削箇所、K排水路内部、測温管150-7S周辺の地表部を目視点検を実施したが、異常なし。
- 地中温度の変動が大きい期間において、地下水の流れを変化させる人為的な操作、作業は未実施の為、周辺の水みちが降雨などにより変化したことが地中温度の変動に繋がっていると推定。

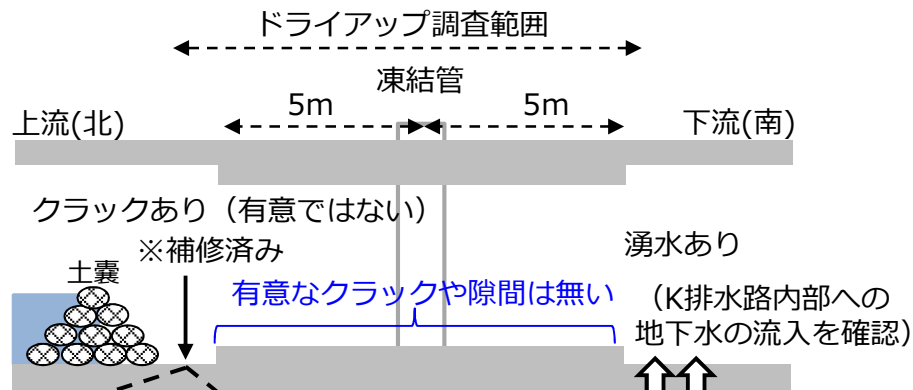
- 11月1日からK排水路の補強区間をドライアップをした結果、補強部上流側にてクラック1本、補強部下流側にて水路底盤部から湧水を2箇所確認した。(10月の推定よりK排水路内確認)
- 10月の推定時には、K排水路から漏出する流水が測温管150-7Sの温度を上昇させていると考えていたが、K排水路内で湧水が確認されたことから、測温管150-7Sの周辺からK排水路に向かう地下水の流れがある可能性を考えて、測温管150-7S周辺の凍土壁の内側・外側浅部の掘削を実施した。

クラック (長さ約1.0m、幅約5.0mm)

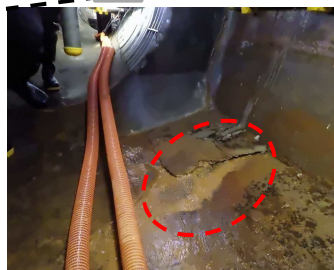
湧水箇所 (底板)

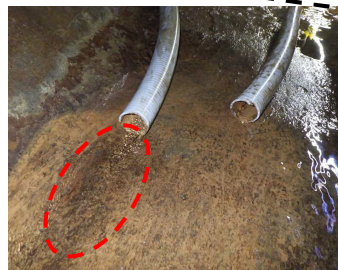
湧水箇所 (導水パイプ)

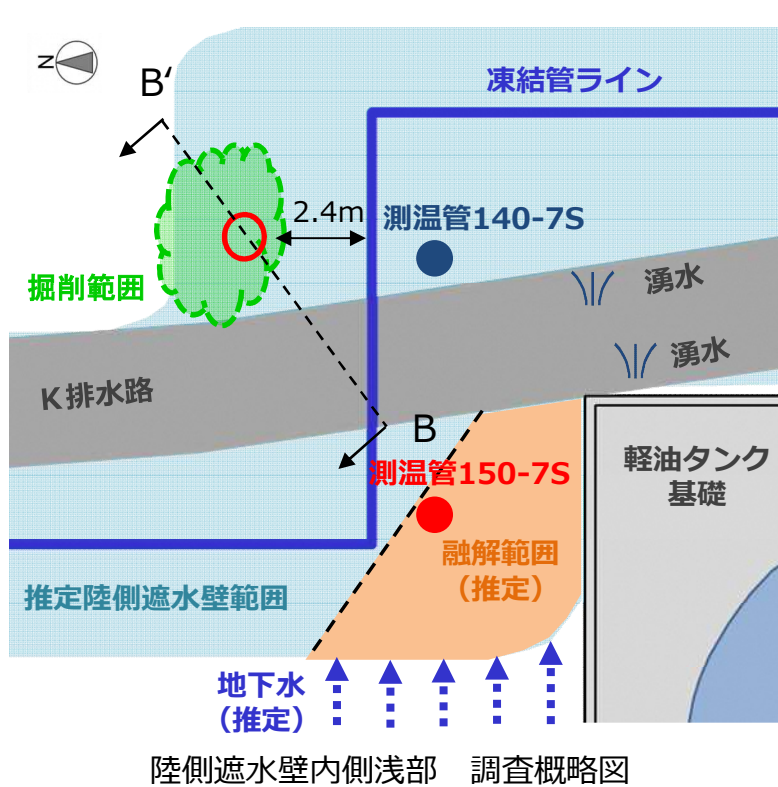
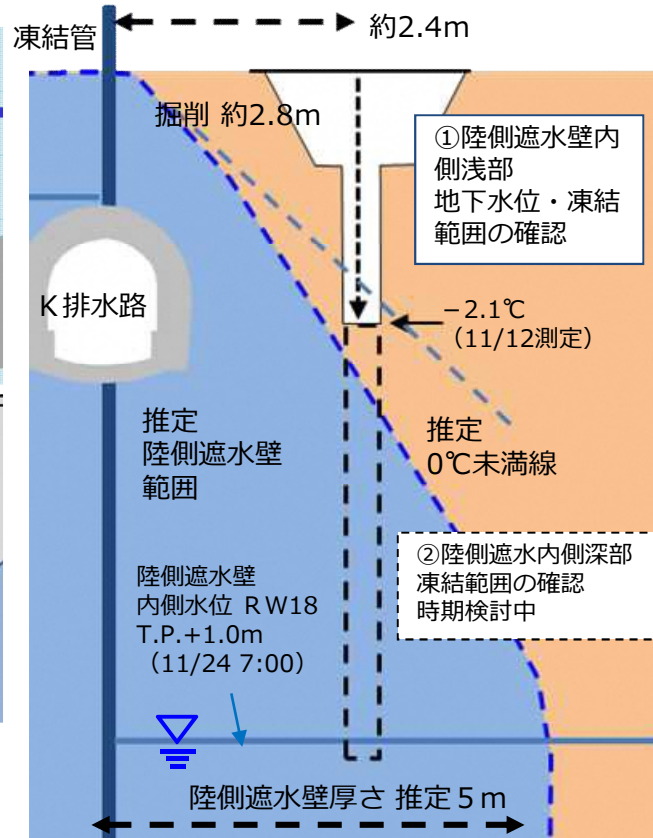
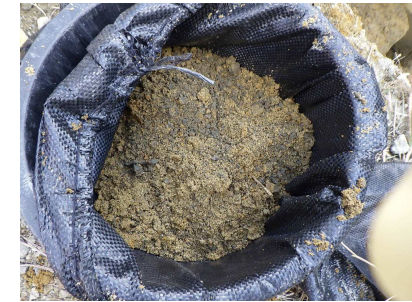
4. 陸側遮水壁内側浅部の調査状況

11/10 : 表層部掘削開始
 11/11 : G.L.-1m~-2mまで掘削
 11/12 : G.L.-2.8mまで掘削

- ・ 陸側遮水壁内側エリアの掘削範囲にて地下水は確認されなかったため、内外水位差が確保されている。
- ・ G.L.-2.70m付近より深部にて地中温度0°C以下が確認され、定点温度測定の結果から0°C以下が維持されていることを確認した。
- ・ 上記より陸側遮水壁は正常に機能していると評価される。

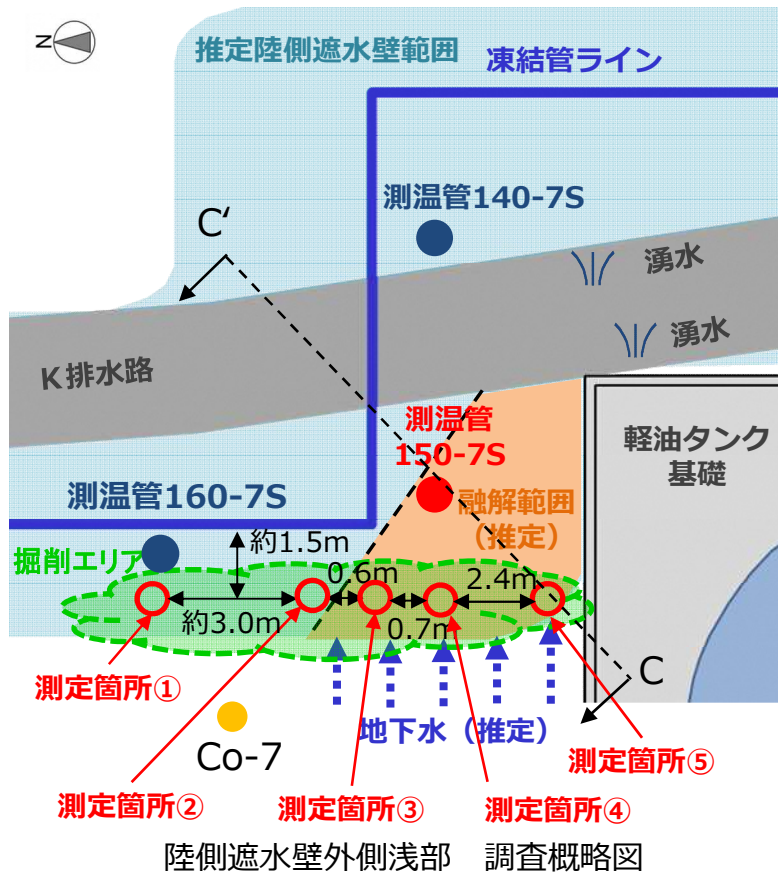
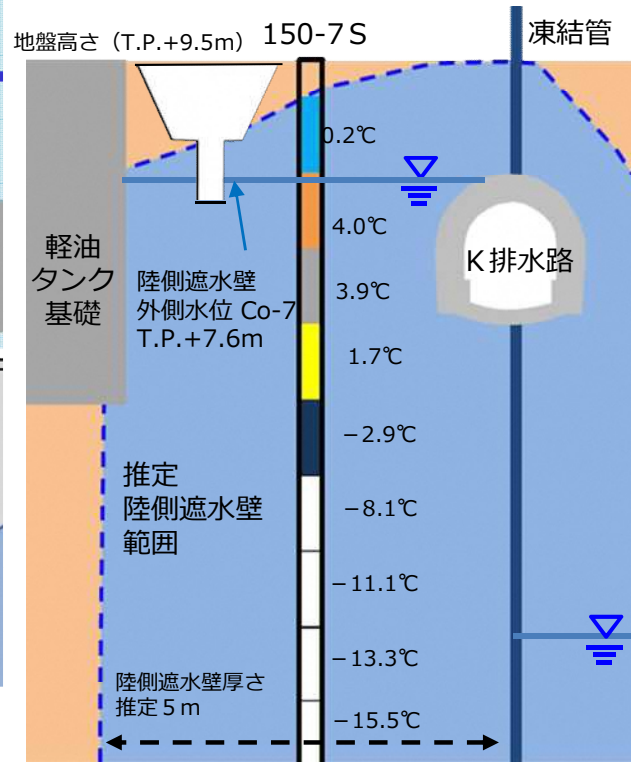
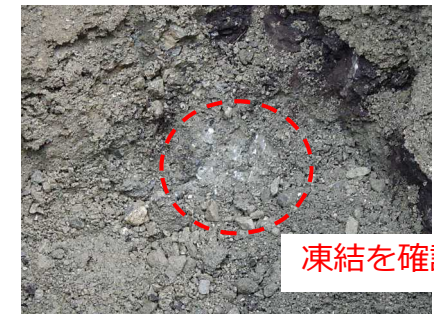
5. 陸側遮水壁外側浅部の調査状況

掘削した土 (固結状態)
(測定箇所①G.L.-1.3m付近)

11/15 : 掘削開始
11/16 : 4.0×1.0の範囲
深さ1.0mまで実施
11/17 : 4.5×1.0の範囲の掘削
11/18 : 5.8×1.0の範囲で掘削
11/21 : 測定箇所①G.L.-1.30m、
測定箇所②G.L.-1.50m
で地中温度0°C以下を確認
測定箇所③G.L.-2.50m
で地下水面を確認

- ・ 測定箇所①G.L.-1.30mで凍結 (固結状態) を確認。
- ・ 測定箇所②G.L.-1.50m付近でも地中温度0°C以下を確認。
- ・ 測定箇所③、④、⑤G.L.-2.50m付近で地下水面を確認。
- ・ 測温管160-7S付近では陸側遮水壁が機能しているが、軽油タンク基礎付近の陸側遮水壁外側浅部で、凍結していない箇所が存在することを確認。

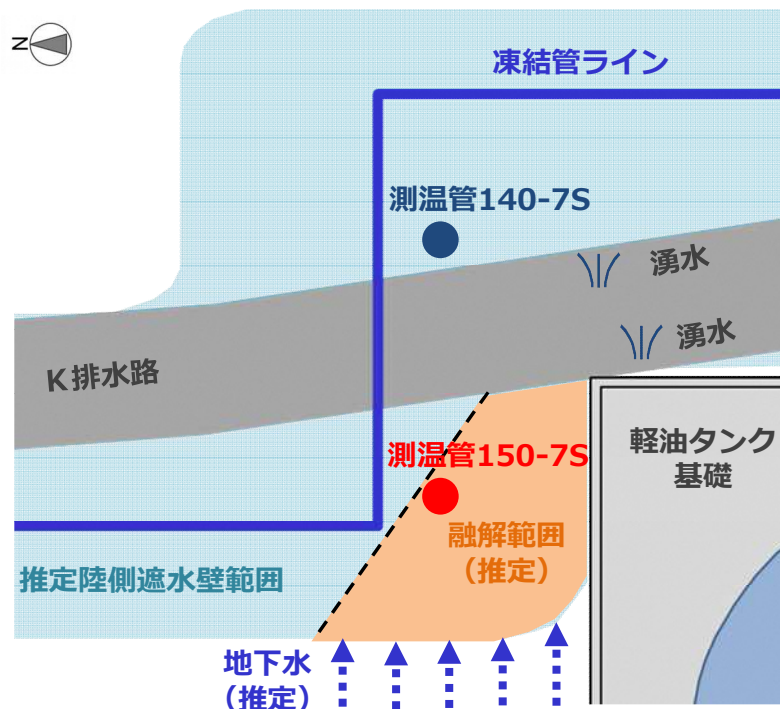
陸側遮水壁融解範囲推定図

- K排水路内部の目視点検により確認された湧水より、測温管150-7Sの温度上昇原因として、地下水が陸側遮水壁より下流側のK排水路に流入する過程において、凍結範囲の一部が融解し測温管150-7Sの温度が上昇している事象が発生している可能性があるとの推定。
- 測温管150-7S外側に試験的に止水壁を設置することで地下水の流入を抑制し、測温管150-7Sの温度変化、K排水路の湧水量の変化を確認する。（現場が狭隘で地下水流向などの調査と同時に実施が困難であるため試験的な止水を優先させることを検討）

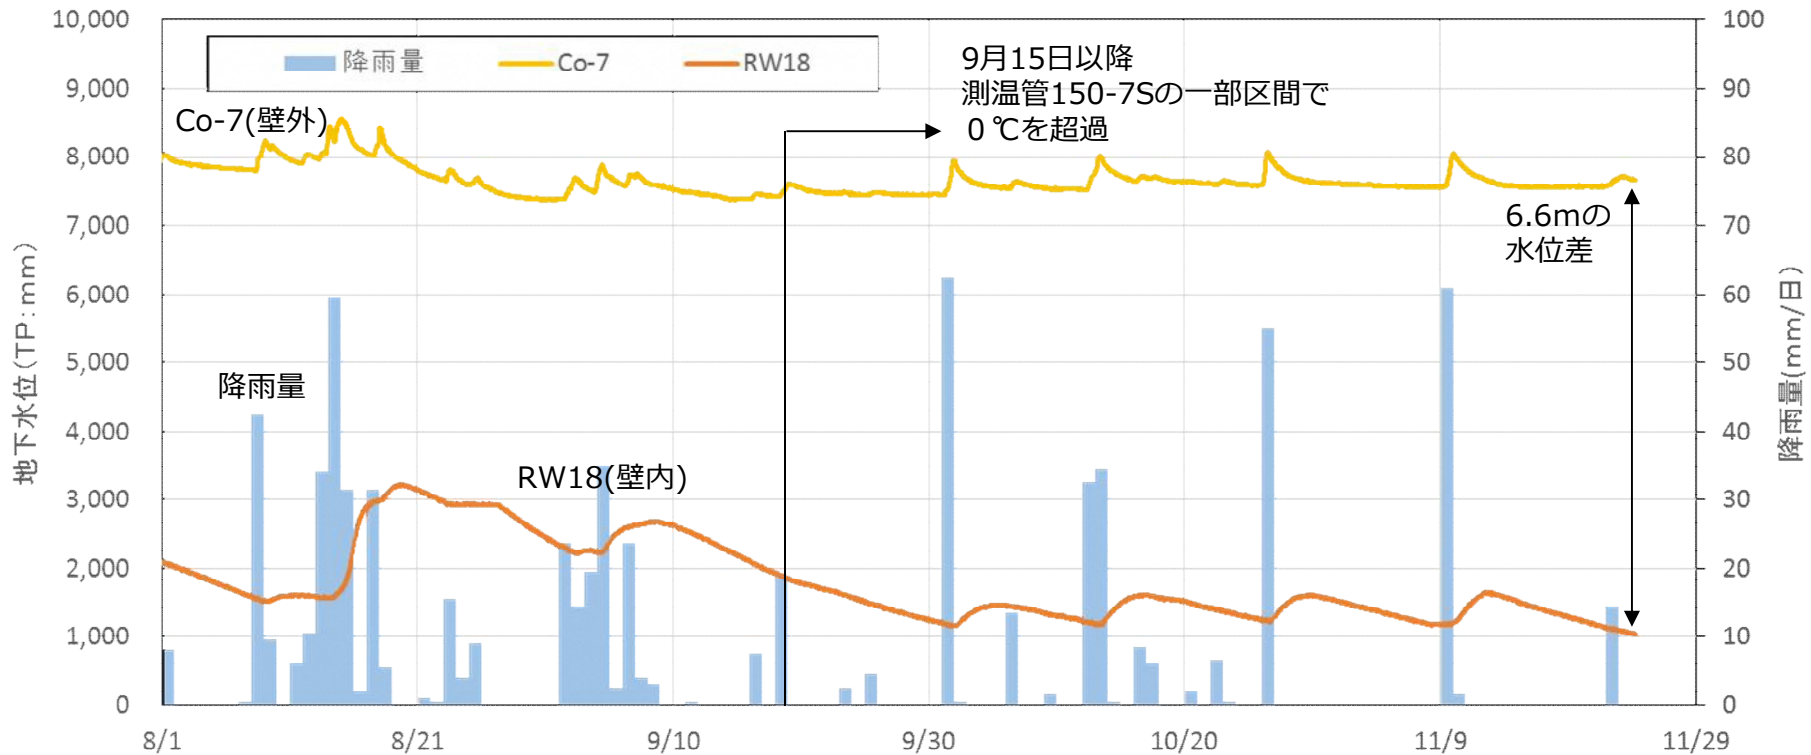
陸側遮水壁内外水位の経時変化 (11/24 7:00時点)

- 陸側遮水壁内側の水位は、地中温度の変動によらず降雨により一時的に上昇し、サブドレンの汲み上げにより水位は低下するという変動をしている。
- 測温管150-7Sの一部区間で0℃以上となった9月15日以降も陸側遮水壁内の水位は低下し、11月24日時点で内外水位差は6.6mを確保していることから、陸側遮水壁の全体的な遮水性は継続していると評価される。

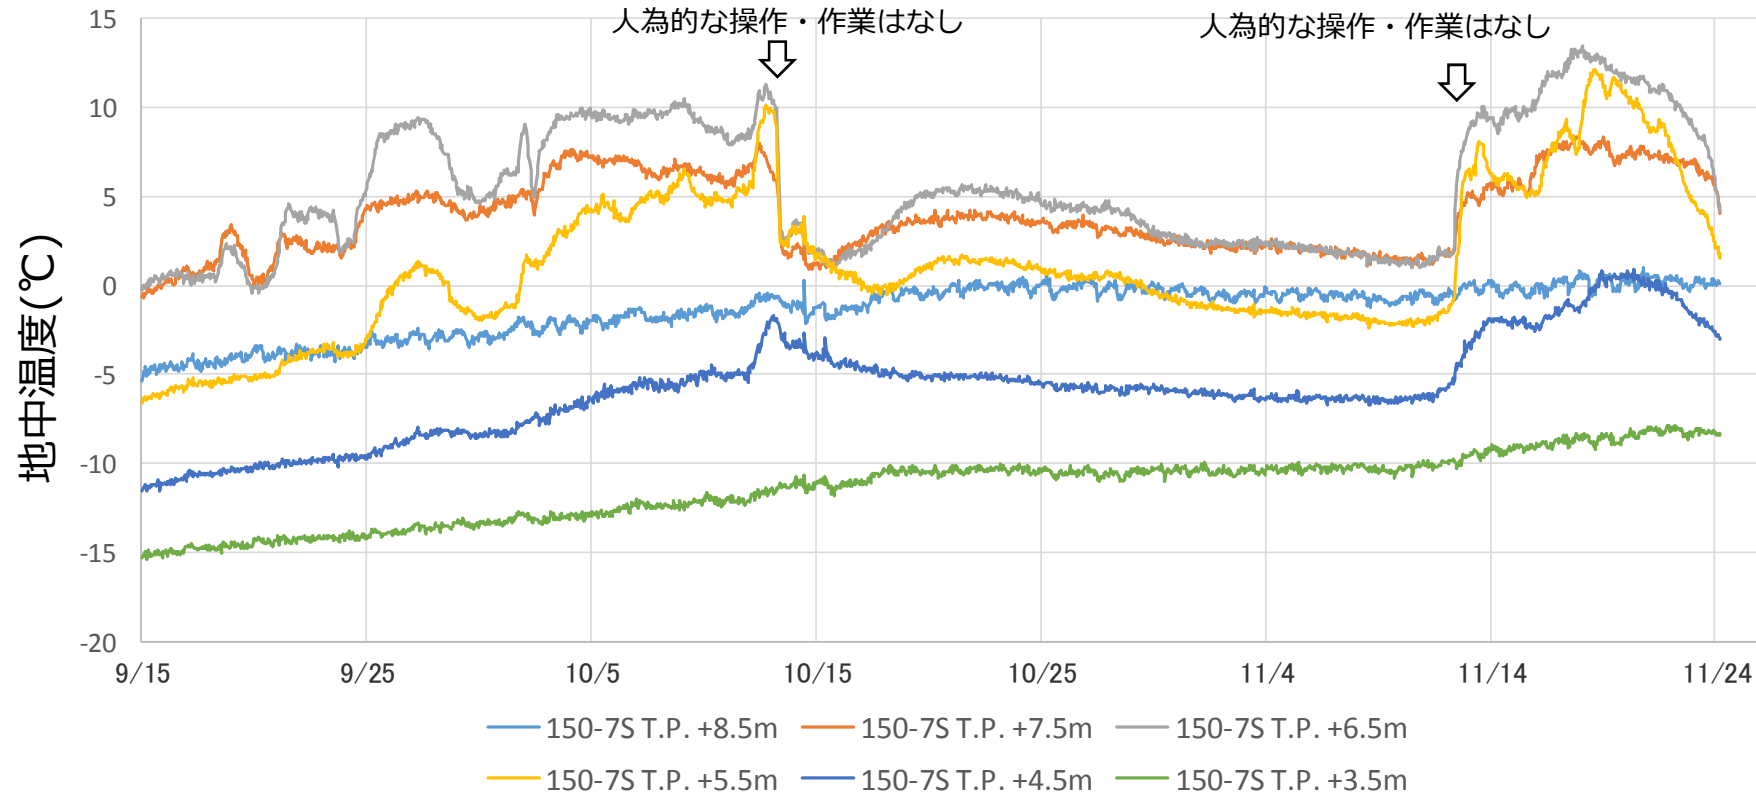
測温管150-7S経時変化 (11/24 7:00時点)

- 地中温度は、11月12日に急上昇後、18日まで上昇傾向が継続したが、現在は停滞または低下傾向。
- 11月13日に陸側遮水壁内側の掘削箇所、K排水路内部、測温管150-7S周辺の地表部を目視点検実施したが、異常なし。
- 地下水の流れを変化させる人為的な操作、作業は未実施の為、周辺の水みちが降雨などにより変化したことが地中温度の変動に繋がっていると推定。

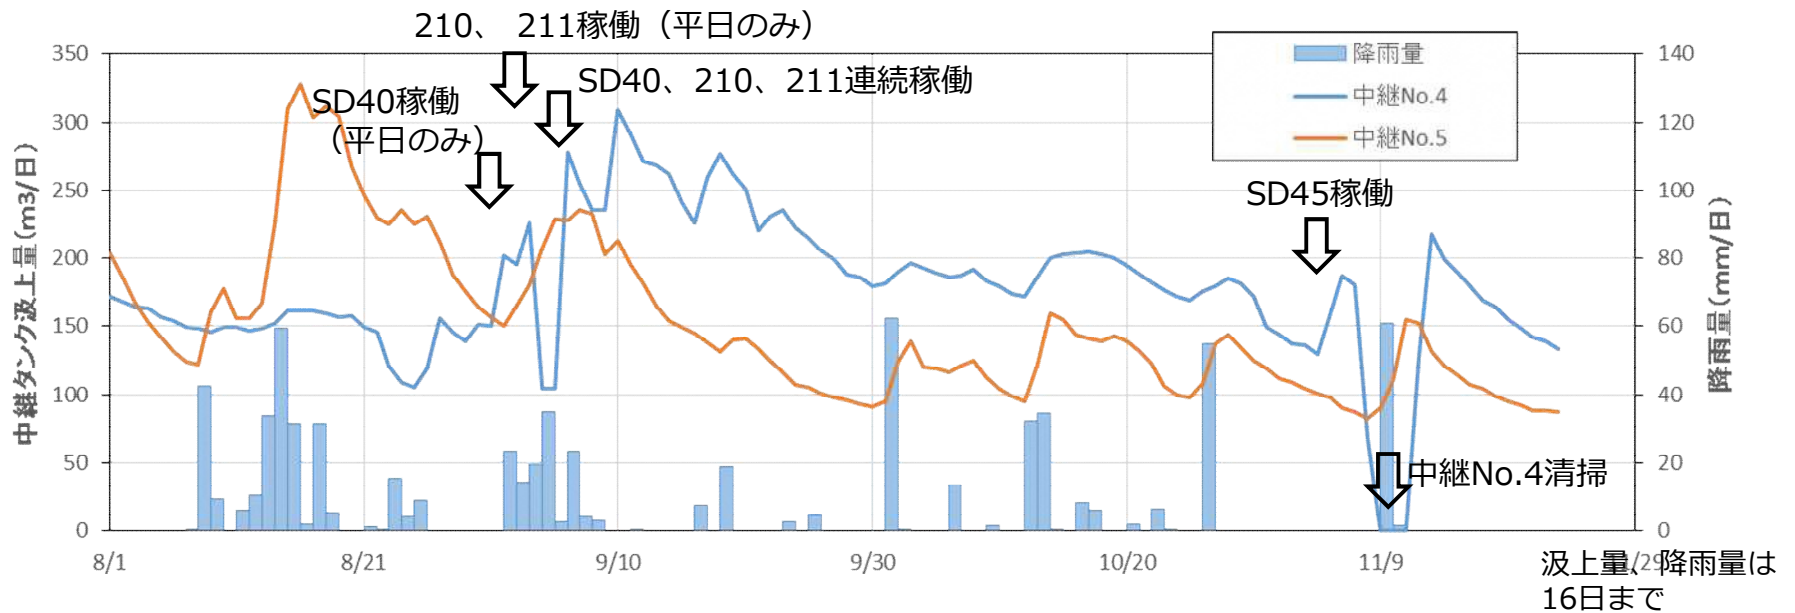
参考) サブドレンNo.4、No.5中継タンクの汲上量と降雨量の関係

- 温度上昇箇所至近の汲上量は降雨量及びSD40等の稼働に伴い変動しているが、降雨が少なくなってきた事から徐々に減少傾向を示している。
- 現状では測温管150-7Sの温度上昇に伴い汲上量が上昇していることは明瞭では無い為いため、継続監視する。

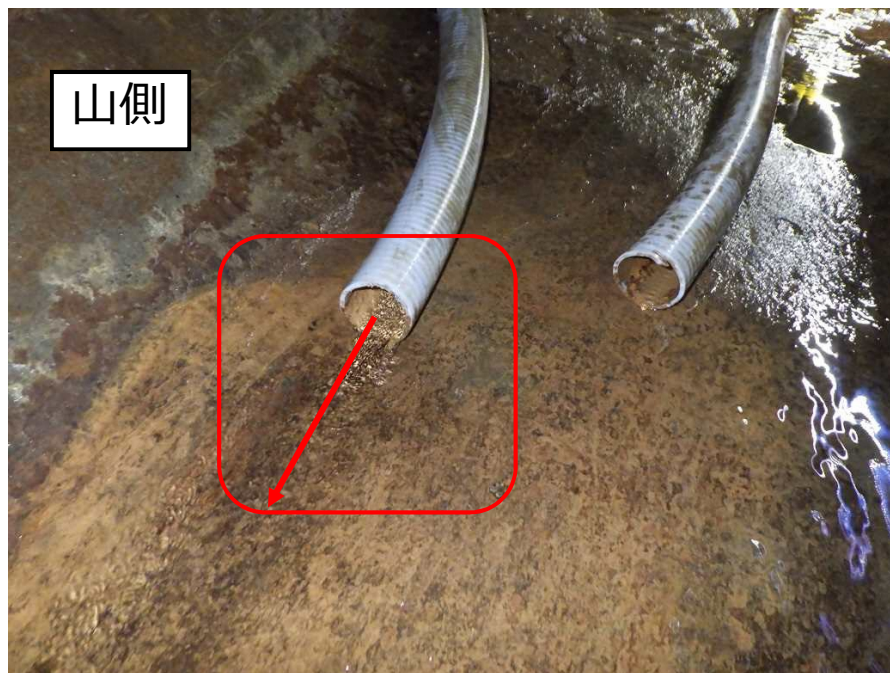
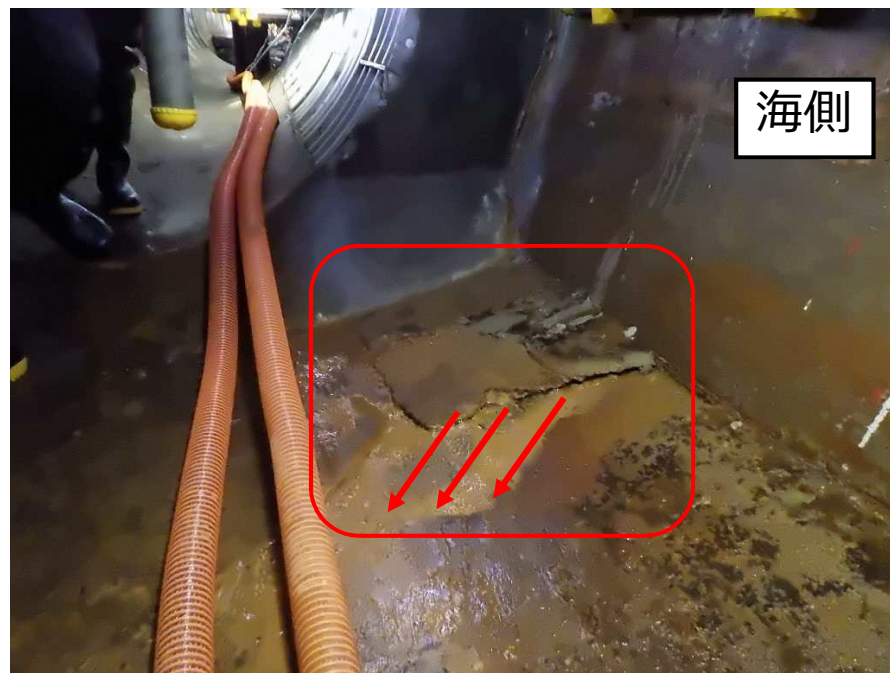
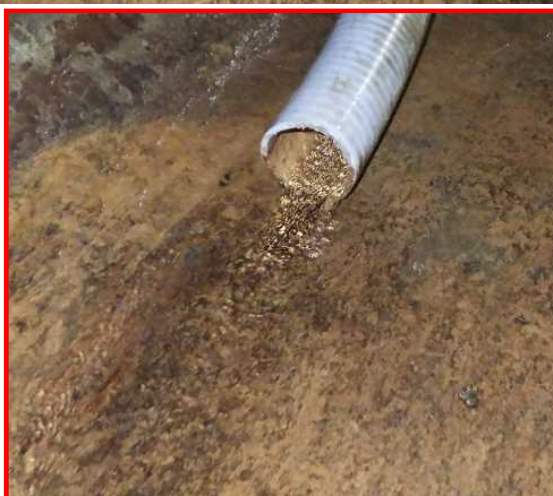
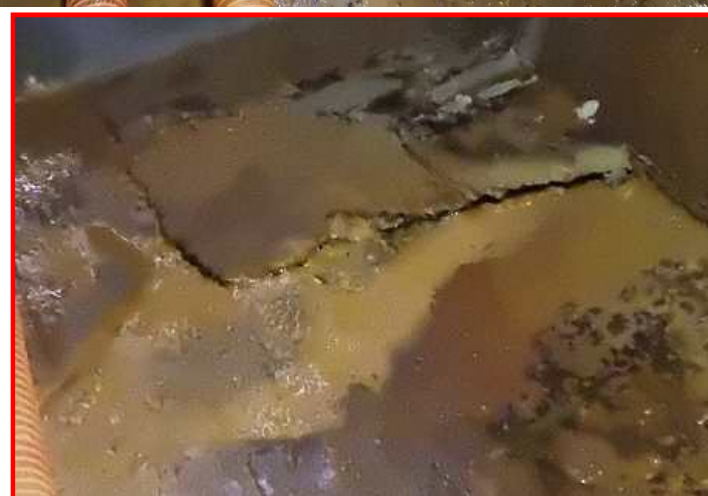
K排水路内部ドライアップ区間 クラック調査結果

クラック拡大写真

導水パイプ 状況

湧水箇所 状況
