**福島県・大熊町・双葉町が安全協定に基づき実施した
中間貯蔵施設の状況確認・立入調査の結果等について**

令和3年10月14日

福島県生活環境部中間貯蔵施設等対策室

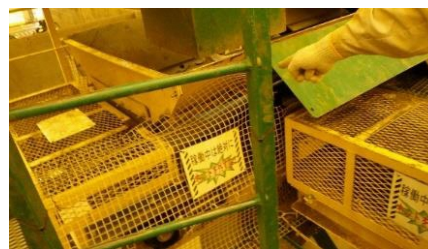
可動部へのネット敷設状況

- ・ベルトコンベア稼働部にネットを設置
- ・分離機進入口にガードフェンス(施錠管理)を設置
- ・ガードフェンス内作業時に点灯するパトランプを設置

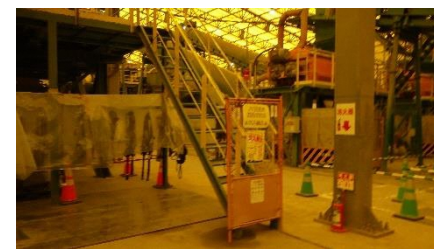
ガードフェンスの設置及び施錠管理状況、正・副担当者の掲示

- ・非定常作業時における作業マニュアル策定・提示
- ・正・副担当者の掲示
- ・作業員への周知徹底

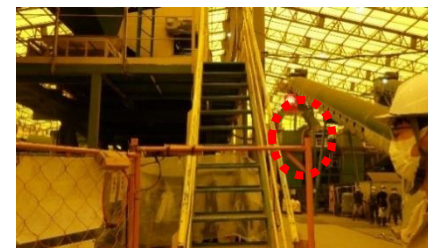
ガードフェンス解錠時におけるパトランプ点灯状況

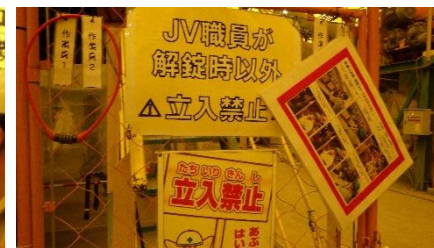
ガードフェンスにおける作業マニュアルの掲示状況

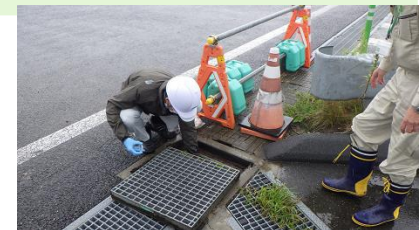
- ・空間線量率及び表面汚染密度ともにバックグラウンドレベル
- ・雨水排水の放射能は、セシウム-134(検出下限値:5.3 Bq/L)、セシウム-137(検出下限値:5.6 Bq/L)ともに不検出

雨水排水の採取状況

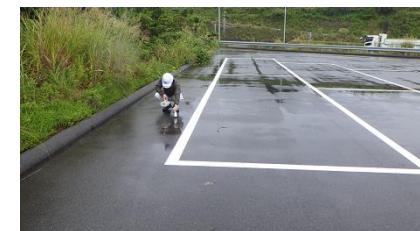
表面汚染度の測定状況
