福島第二原子力発電所現地確認報告書

- 1 日時
令和3年11月30日（火）
- 2 確認箇所
廃棄物処理建屋前（電源車接続箇所）
- 3 確認項目
電源車※の接続及び起動確認訓練状況

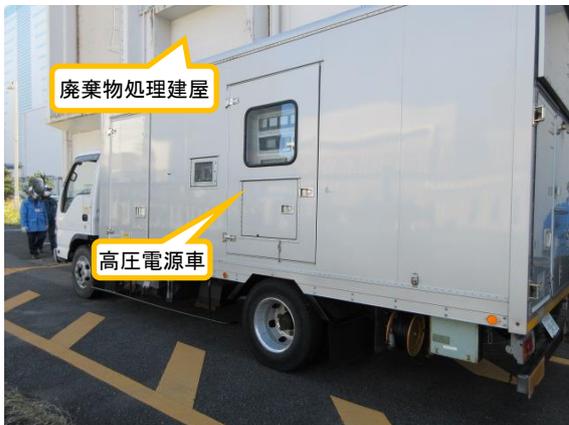
- ・訓練では高圧電源車を使用した。（写真1）
- ・高圧電源車を構内の設置場所から廃棄物処理建屋前まで移動し、高圧電源車と廃棄物処理建屋の入り口にある接続箱をケーブルで接続し、起動確認を行った。（写真2）
- ・訓練には評価者1名を含む8名が参加しており、参加者は手順書を元に作業を進めていた。
- ・東京電力によれば、本訓練は例年20回程度実施しており、1回につき6人程度で行っているとのことである。

(写真1)
使用した電源車の状況

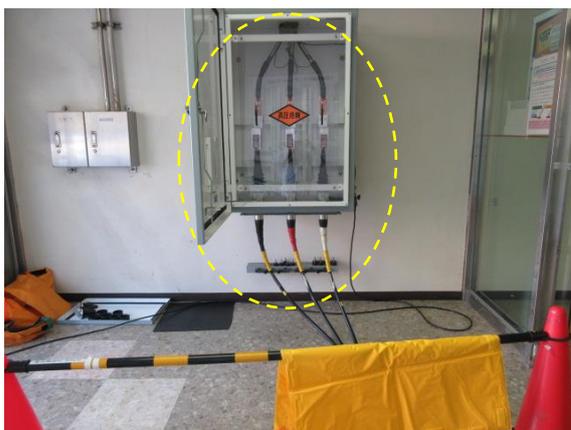
(写真 2 - 1)
ケーブルが接続された接続箱

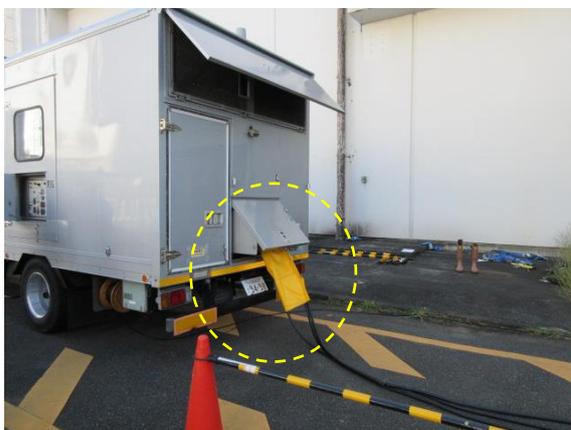
(写真 2 - 2)
ケーブルが接続された電源車

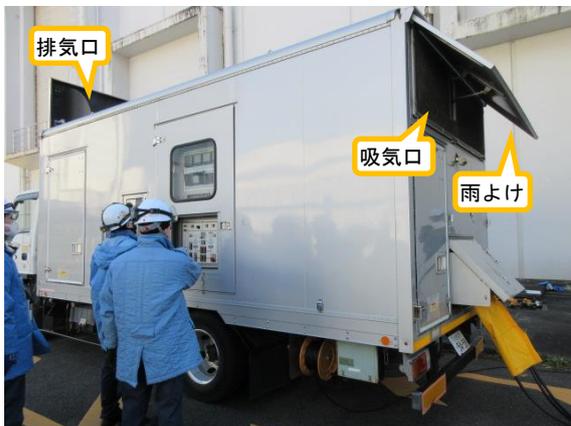
(写真 2 - 3)
接続状況確認の状況
