福島第一原子力発電所現地確認報告書

J 3 雨水回収タンクにおける分析前雨水の計画外散水事案の対応状況

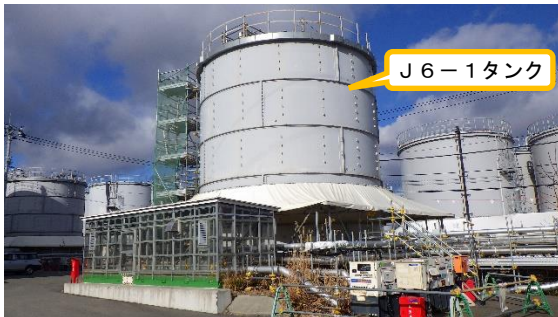
- ・ 現地確認時、今回確認した J 6 - 1 ~ 6 雨水回収タンク、モバイルRO処理水タンク A ~ C、H 1 - 1 ~ 2 雨水回収タンクの計11基のタンクの散水払出弁は「全閉」となっており、散水は行われていなかった。また、全てのタンクの散水払出弁は施錠管理がなされていた。（写真1）
- ・ 再発防止対策のタンク識別表示については、確認した範囲で全てのタンクの散水払出弁の近傍に掲示されていた。（写真2）
- ・ 東京電力によるとタンク識別表示の掲示については令和3年12月9日に完了しており、その他の対策として2022年度上期までにウェブカメラを設置し、確実に操作が実施されていることを遠隔で確認できるようにすることである。

(写真1-1)
J6-1 雨水回収タンクの外観
(南東側から撮影)

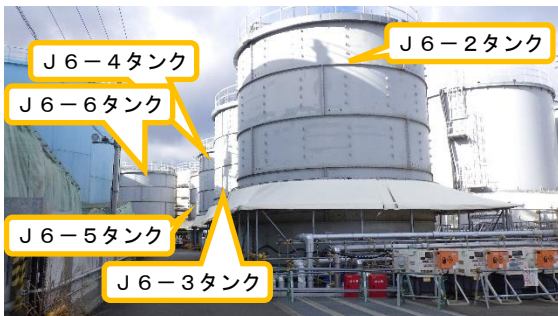
(写真1-2)
J6-2～6 雨水回収タンクの外観
(東側から撮影)

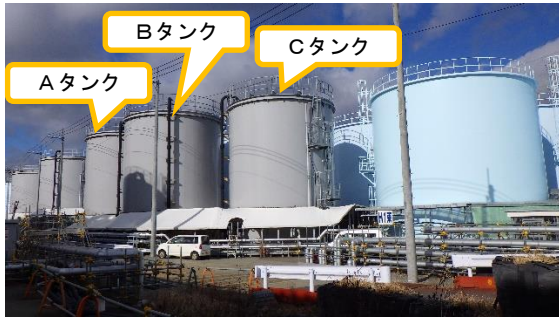
(写真1-3)
モバイルRO処理水タンクA～Cの外観（南東側から撮影）

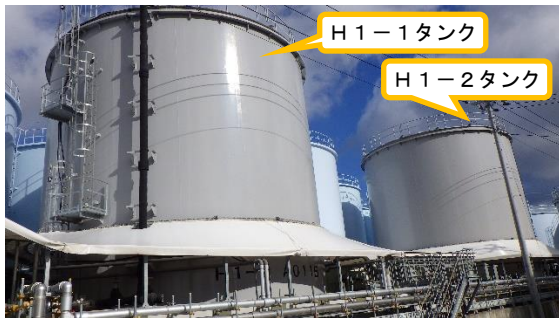
(写真1-4)
H1-1～2雨水回収タンクの外観（南西側から撮影）

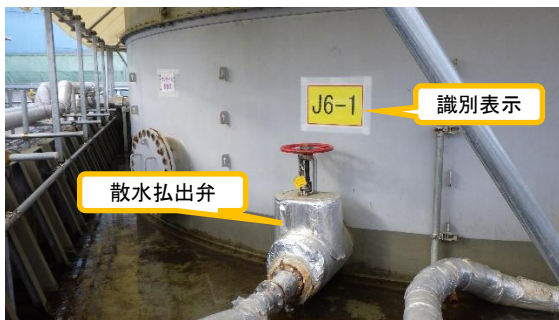
(写真2)
散水払出弁の近傍に掲示されているタンクの識別表示の一例（J6-1雨水回収タンク）
