#### 福島第一原子力発電所現地確認報告書

- 1 確認日 令和4年1月12日(水)
- 2 確認箇所 瓦礫類一時保管エリアW1
- 3 確認項目 瓦礫類一時保管エリアW1における収納容器のシート養生状況

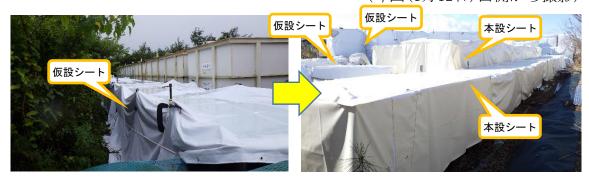
# (写真 1 - 2)

- ・エリアの西側、中央部及び北側に保管されている収納容器には仮設シート 養生が実施されており、一部の収納容器は耐候性のある厚手のシートによ る本設シート養生が実施されていた。(写真1)
- ・昨年8月に天板に穴があることが確認されたノッチタンクの養生は、仮設 シートから本設シートに掛け替えられていた。(写真2)
- ・現地確認時には、ヤードの南側や東側において仮設シートから本設シート に掛け替えるために仮設のシートを外す作業が行われていた。(写真3)

一時保管エリアW1のシート養生の 状況①

(今回(1月12日)西側から撮影)
