福島第一原子力発電所現地確認報告書

5号機南側ヤード（2号機主変圧器等解体現場）

2号機主変圧器等解体作業の進捗状況

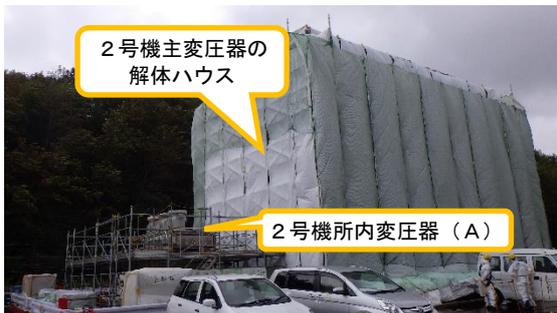
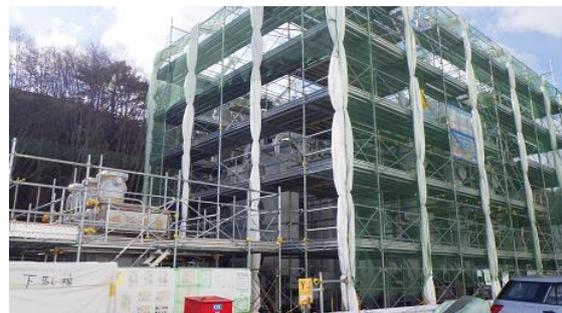
- ・2号機主変圧器の解体ハウスのシートが折りたたまれており、解体には着手されていなかった。（写真1）
- ・2号機主変圧器の表面の複数箇所で試験的に除染が実施されていた。（写真2）
- ・2号機所内変圧器（A）の一部が解体されていた。変圧器の本体の開口部や取り外された外装品の一部は、前回確認時と変わらず、ビニール養生された状態で仮置きされていた。（写真3）
- ・東京電力によると、2号機主変圧器、2号機所内変圧器（A）ともに事故由来のフォールアウトの影響で表面が汚染されており、解体にあたり除染を実施したものの、汚染の除去が困難な状況であるため作業を中断しているとのこと。

(写真1-1)
2号機主変圧器及び2号機所内変圧器(A)の状況(令和3年10月26日撮影)

(写真1-2)
同左(令和4年1月7日撮影)

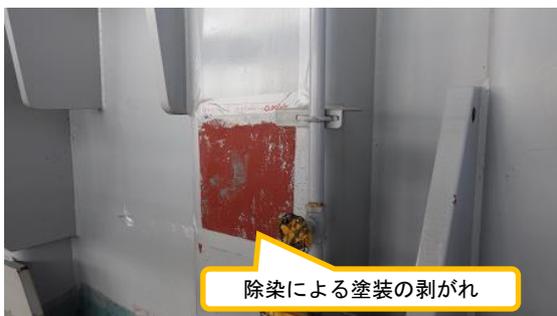
(写真2)
2号機主変圧器の試験除染の状況

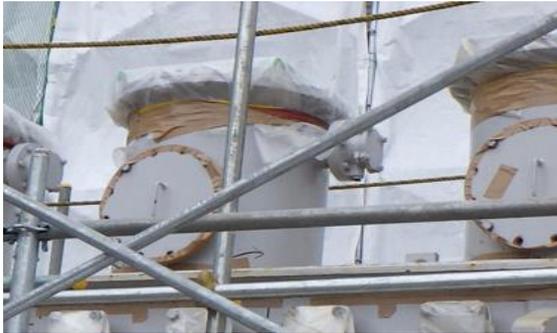
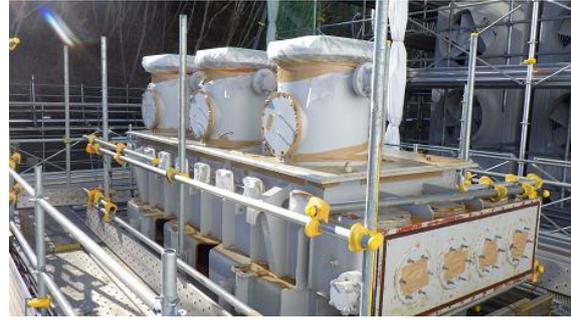
(写真3-1)
2号機所内変圧器(A)開口部の養生の
状況 (令和3年10月26日撮影)

(写真3-2)
同左 (令和4年1月7日撮影)

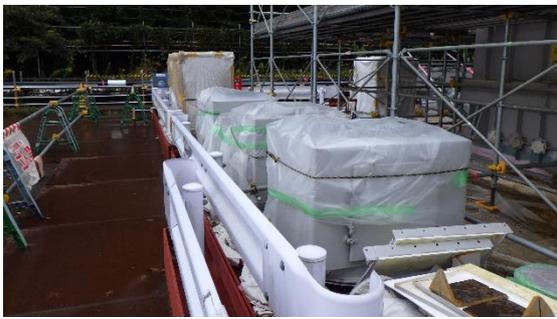
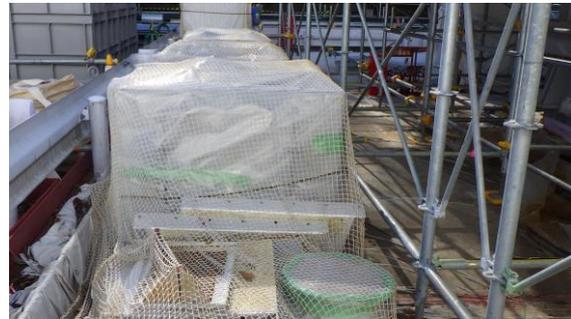
(写真3-3)
2号機所内変圧器(A)から取り外され
た外装品の仮置き状況 (令和3年10
月26日撮影)

(写真3-4)
同左 (令和4年1月7日撮影)
