## 福島第一原子力発電所現地確認報告書

- 1 確認日  
令和4年1月14日（金）
- 2 確認箇所  
瓦礫類一時保管エリアA1
- 3 確認項目  
瓦礫類一時保管エリアA1整備工事の状況

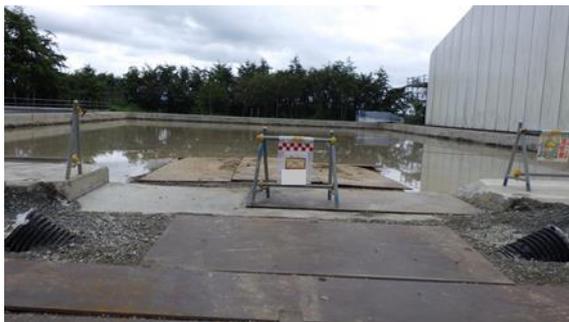
(写真1-1)  
一時保管エリアA1の状況  
(前回撮影：令和3年9月3日)

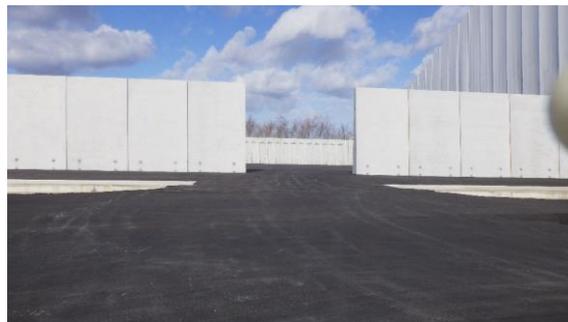
- ・前回確認時、テントは解体され、土壌が整地されていたが、今回現場を確認したところ、アスファルト舗装されており、囲うようにコンクリート製の擁壁が設置されていた。隣接する擁壁同士は金具で固定されていた。

(写真1-2)  
同左  
(今回撮影)

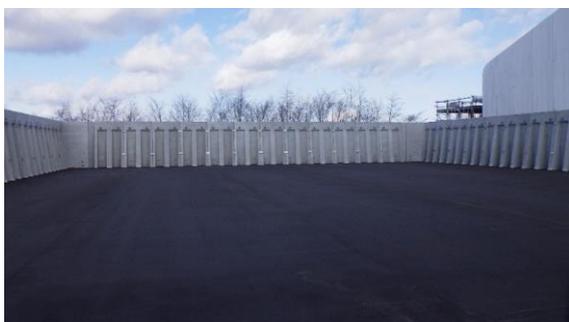
(写真1-3)  
擁壁の内側の様子

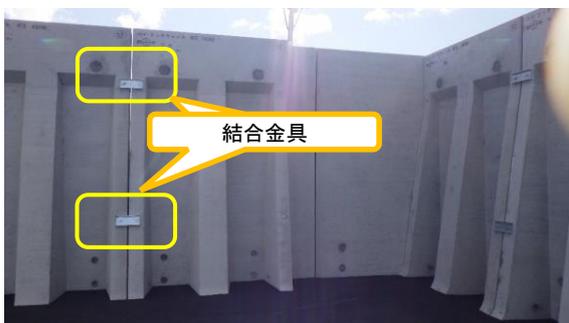
(写真1-4)  
擁壁同士の結合部

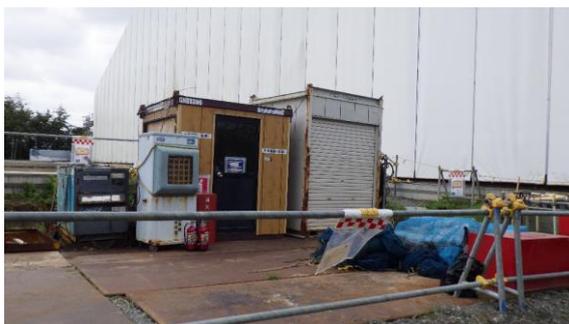
(写真 2-1)  
エリア南側に設置されていた  
プレハブ小屋  
(前回撮影：令和3年9月3日)

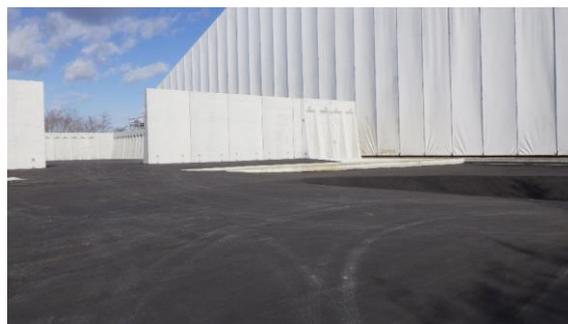
- ・テント解体作業時に使用されていた周辺のプレハブ小屋や仮設テント等の資機材が撤去されていた。（写真2）

(写真 2-2)  
プレハブ小屋が撤去された様子  
(今回撮影)

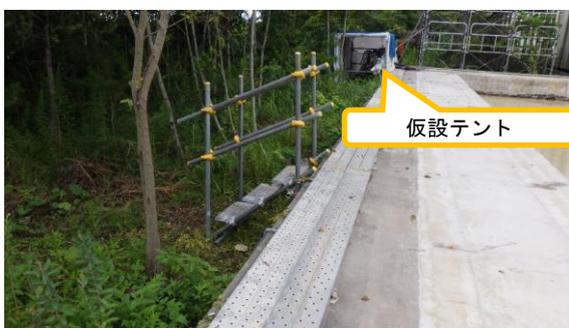
(写真 2-3)  
エリア北側に設置されていた  
仮設テント  
(前回撮影：令和3年9月3日)

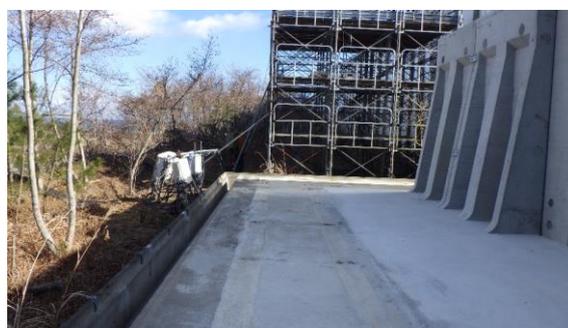
(写真 2-4)  
仮設テントが撤去された様子  
(今回撮影)
