福島第一原子力発電所現地確認報告書

- 1 確認日
令和4年1月21日（金）
- 2 確認箇所
G4北タンクエリア、G5タンクエリア
- 3 確認項目
G4北タンクエリア及びG5タンクエリアにおける溶接型タンク設置工事の進捗状況
- 4 確認結果の概要
 - (1) G4北タンクエリア及びG5タンクエリアにおける溶接型タンク設置工事の進捗状況について
東京電力ではALPS処理水の海洋放出にあたり、K4タンク群の用途を変更して放射能濃度の測定、評価用の設備を新たに構築することとしている。K4タンク群を用途変更することに伴う代替として、G4北タンクエリア及びG5タンクエリアにALPS処理水等を保管する溶接型タンクを設置する工事が令和3年7月から開始されていたが、同年12月に溶接作業中の作業員の熱傷災害が発生したことから一時作業が中断されていた。今月から再発防止対策が実施され作業が再開されたことから進捗状況を確認した。（図1）（前回確認：[10月29日](#)）
 - ・ 現地溶接型の容量1,356m³のタンクがG4北タンクエリアに6基、G5タンクエリアに17基、設置される計画となっている。
 - ・ G4北タンクエリアでは、6基のタンクの底板と胴板が組み立てられていた。その内3基には連結管が取り付けられていた。（写真1）
 - ・ G5タンクエリアでは9基のタンクの底板と胴板が組み立てられており、その内2基には連結管が取り付けられており、別の2基では溶接作業が行われていた。（写真2）
 - ・ 溶接作業現場の近くに消火用水や消火器が設置されていた。（写真3）
 - ・ 東京電力では昨年発生した作業員の熱傷災害を受けて、KYでの耐火服の健全性確認、耐火服の下にも耐火性のある衣類を着用すること、溶接作業前に溶接箇所をエアブロー等による清掃を実施すること等の再発防止対策を実施するとしている。今回、現場の作業員からも前述の対策を実施していることを確認した。

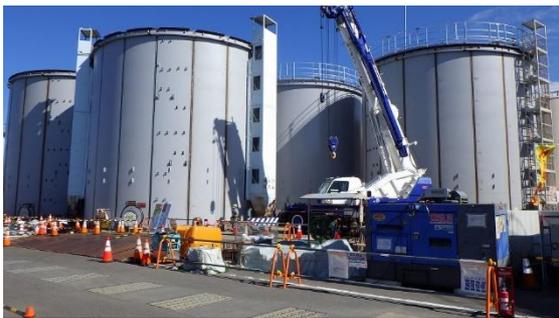
(写真1-1)
G4北タンクエリアの状況
(前回(10月29日)南西側から撮影)

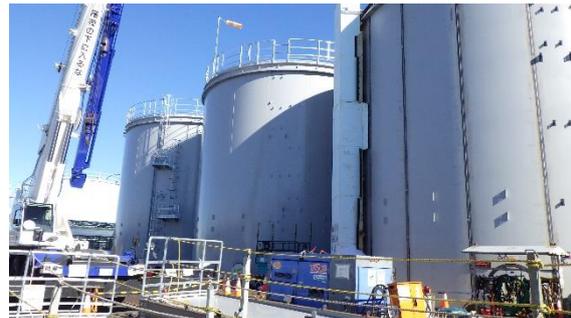
(写真1-2)
同左
(今回撮影)

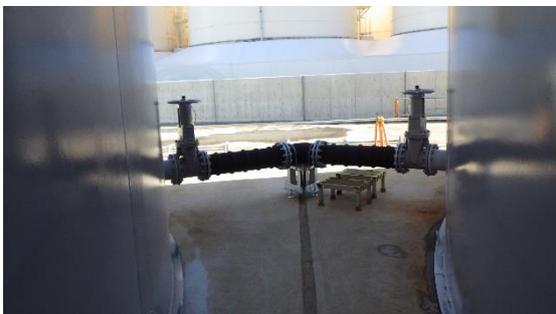
(写真1-3)
タンク間に設置された連結管

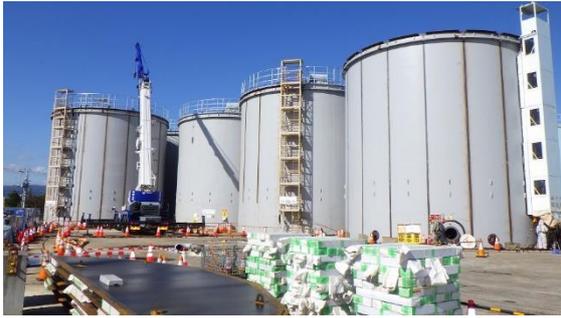
(写真 2 - 1)
G 5 タンクエリアの状況
(前回(10月29日)南東側から撮影)

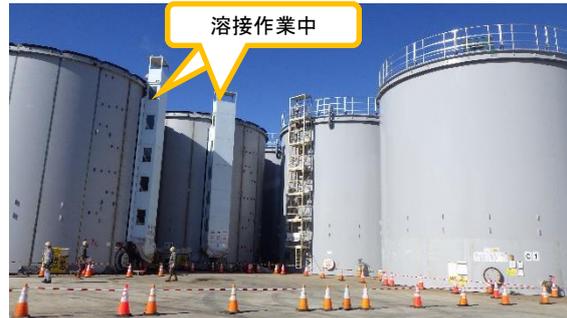
(写真 2 - 2)
同左
(今回撮影)

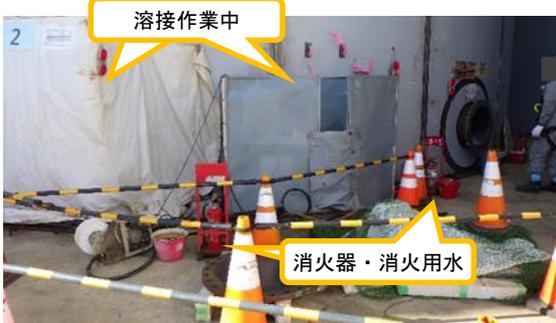
(写真 3)
消火用水、消火器の設置状況
