## 福島第一原子力発電所現地確認報告書

令和4年1月13日（木）

瓦礫類一時保管エリアP（P1、P2）

瓦礫類一時保管エリアPの現況

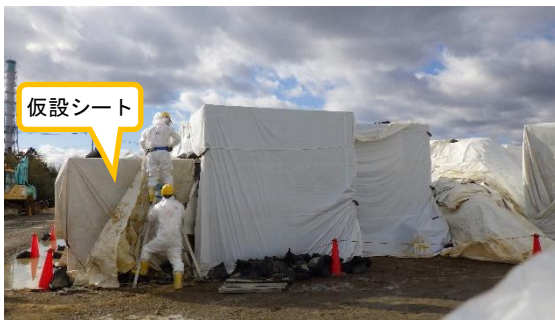
- ・一時保管エリアP2では、ノッチタンクに掛けられた仮設シートを耐候性のある本設シートに掛け替えるため、仮設シートを外す作業が行われていた。（写真1）
- ・一部のノッチタンクは既に本設シートへの掛け替えが完了していた。（写真2）
- ・エリアの入り口やエリアP排水枡には引き続き放射性物質を吸着させるためのゼオライト土嚢等が設置されていた。（写真3）
- ・東京電力では、本年3月を目処に収納容器への本設シート養生を完了するとしている。

(写真1)  
一時保管エリアP2の仮設シート外し作業の状況(北側から撮影)

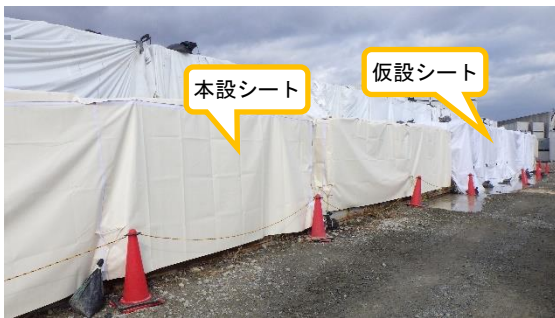
(写真2)  
一時保管エリアP2のシート養生の状況(南東側から撮影)

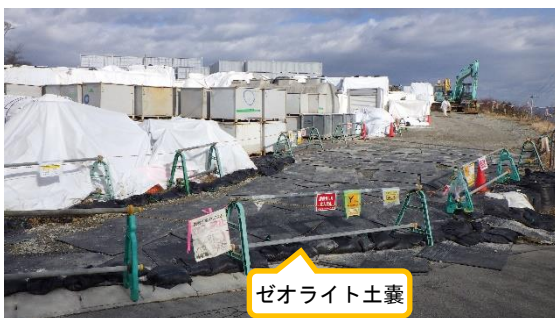
(写真3-1)  
一時保管エリアP入口の状況(南側から撮影)

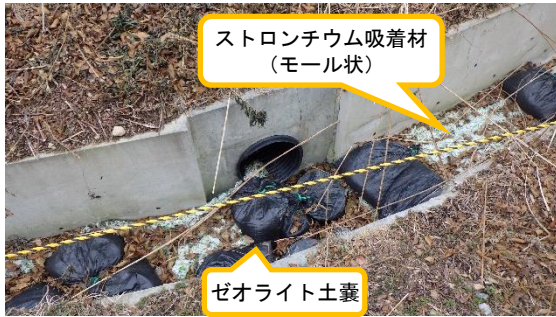
(写真3-2)  
一時保管エリアP排水柵の状況(南側から撮影)
