## 福島第一原子力発電所現地確認報告書

- 1 確認日  
令和4年1月20日（木）
- 2 確認箇所  
2・3号機建屋西側
- 3 確認項目  
陸側遮水壁におけるブラインの漏えい

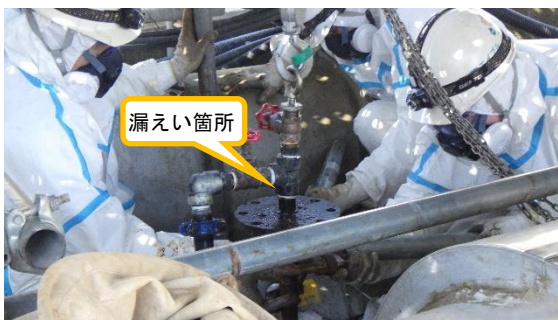
- ・現場ではブラインの漏れが発生した配管のフランジを交換するなど、凍結管の補修作業を行っていた。（写真1）
  - ・漏えいしたブラインの液溜まりがあった箇所は既に乾いており、漏えいした形跡は確認できなかった。（写真2）
  - ・現場確認後、東京電力から現在の状況について説明を受けた。概要は以下のとおり。（写真3）
- 1月16日にブラインタンク内の液位低下、ブラインの漏えいが確認された。
  - ブラインの漏えいがあった箇所周辺の凍結管の耐圧試験を実施したところ、ブラインの漏えいがあった凍結管を確認した。
  - ブラインの漏えいはブライン送りヘッダー管と埋設凍結管との継手部が歪んでおり発生した。
  - 漏えい箇所は部品を交換するなど補修を行う。
  - 原因は凍結による応力によるものと推定しているが、今後、詳細な原因調査を予定している。
  - 今回の漏えいによる遮水性能への影響はない。

(写真1-2)  
ブライン漏えい箇所の補修作業の状況  
(南東側から撮影)

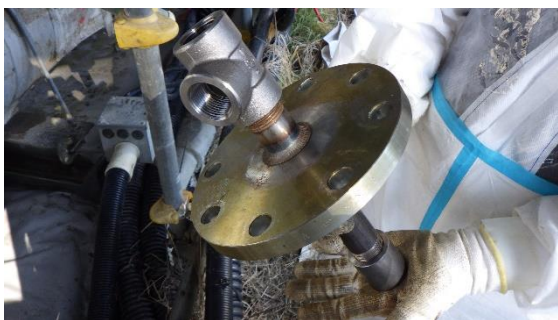
(写真1-3)  
交換用の部品の状況

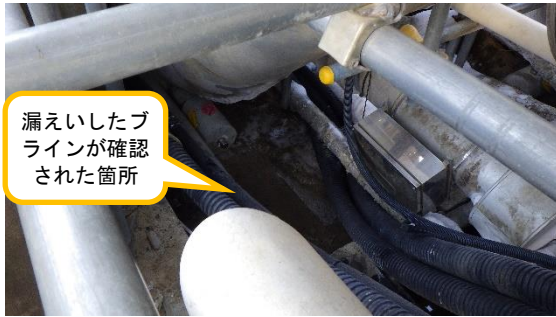
(写真2)  
漏えいしたブラインが確認された箇所の状況
