福島第一原子力発電所現地確認報告書

- 1 確認日
令和4年1月11日（火）
- 2 確認箇所
4号機西側（陸側遮水壁K排水路交差付近）
- 3 確認項目
陸側遮水壁測温管の温度上昇の対応状況
- 4 確認結果の概要

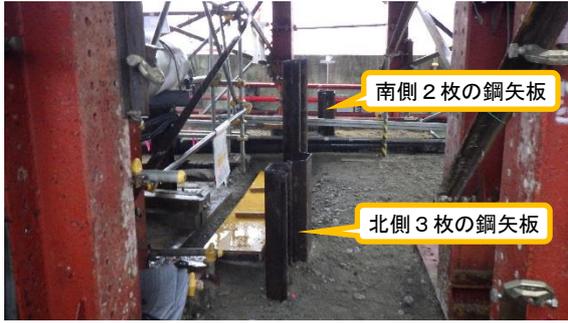
- ・設置が計画されている鋼矢板9枚中5枚目までの設置が行われていたが、現場確認時には作業が実施されていなかった。（写真1）
- ・東京電力によると、鋼矢板3枚目の施工時に硬い土砂に当たったことから施工機械の変更が必要となったため、施工機械を手配中とのことである。

(写真 1 - 1)
鋼矢板設置箇所
の状況
(北側から撮影)

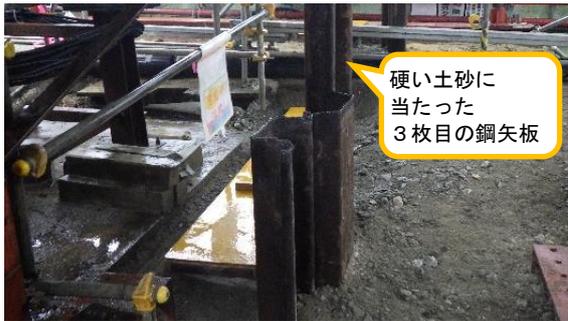
(写真 1 - 2)
北側の鋼矢板の設置状況
(鋼矢板 3 枚が設置されている。)

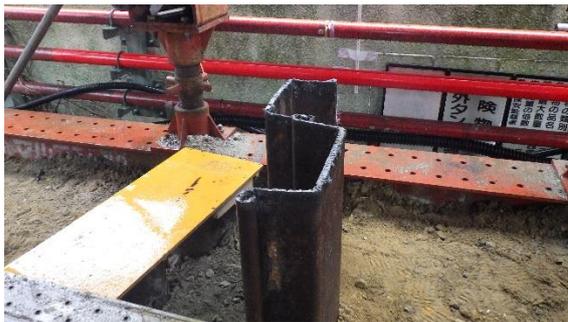
(写真 1 - 3)
南側の鋼矢板の設置状況
(鋼矢板 2 枚が設置されている。)
