福島第一原子力発電所現地確認報告書

令和4年1月31日（月）

土捨て場

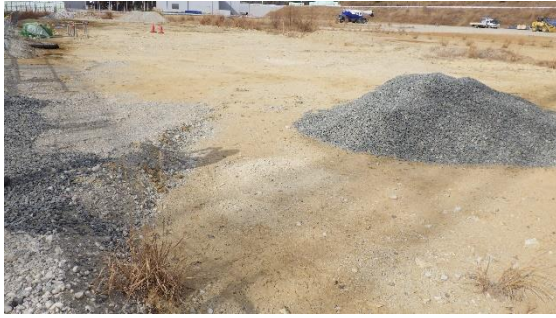
- ・固体廃棄物貯蔵庫第10棟はA棟、B棟、C棟の3棟からなり、東京電力では、1月よりA棟建設現場の地盤改良を実施し、4月より基礎工事に着工する予定としていたが、現場確認時、地盤改良工事は開始されていなかった。（写真1）
- ・現場の西側には安全帯の設置箇所が準備されていた。（写真2）

(写真1)
建設現場の状況
(南西側から撮影)

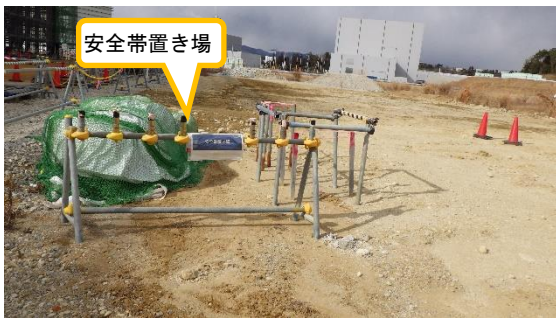
(写真2)
現場に設置された安全帯置き場の状況

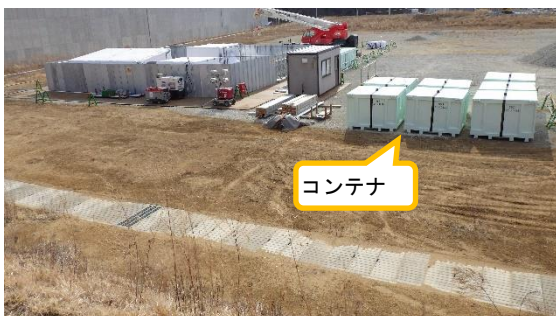
- ・細断エリア周辺には鋼鉄製のコンテナが運ばれており、一部のコンテナには表面線量率の測定結果が記載されていた。(写真3)
- ・細断エリアの西側には、ディーゼル発電機から除却された後にシート養生された排気管が置かれていた。(写真4)

(写真3-1)
細断エリアの状況
(東側から撮影)

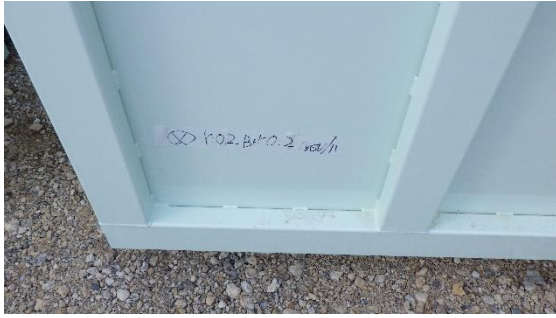
(写真3-2)
表面線量率の測定結果が記載された
コンテナ

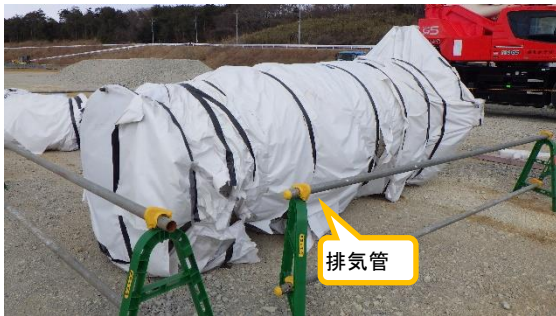
(写真4)
現場に運びこまれた排気管の状況
