福島第一原子力発電所現地確認報告書

令和4年2月9日（水）

D排水路新設工事の進捗状況

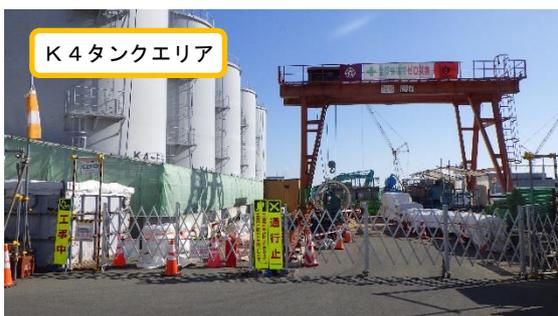
(写真1-1)
両発進立坑入口付近の状況
(西側から撮影)

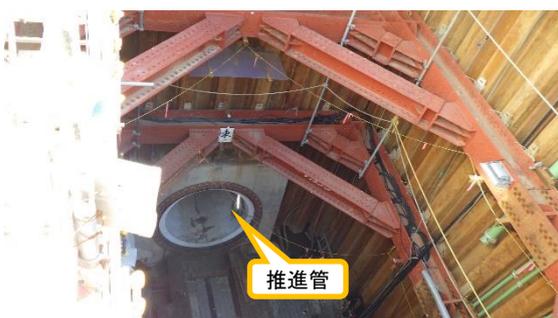
- ・ K4タンクエリア南側の両発進立坑内において、下流側（東側）の推進坑口に推進管（鉄筋コンクリート管）が設置されていることが確認されたが、ジャッキは上流側（西側）に設置されたままでまだ移動されていなかった。（写真1）
- ・ 物揚場北側の下流側到達立坑には、推進管が到達しており末端がコンクリートの板で閉止されていた。（写真2）
- ・ 大熊通りの上流側到達立坑や接続枡は敷鉄板で覆われており工事は行われていなかった。（写真3）
- ・ 東京電力によると、下流側の推進工は1月28日に到達立坑に到達し、現在、上流側の掘進作業の準備工事を行っているところであり、3月中旬頃から上流側の掘進作業を開始し4月下旬ごろに上流側到達立坑に到達する予定とのことである。

(写真1-2)
両発進立坑内東側の状況
(西側から撮影)

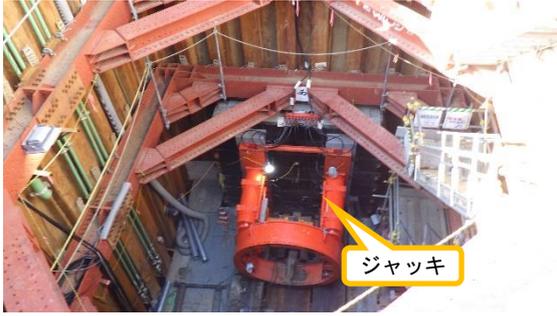
(写真1-3)
両発進立坑内西側の状況
(東側から撮影)

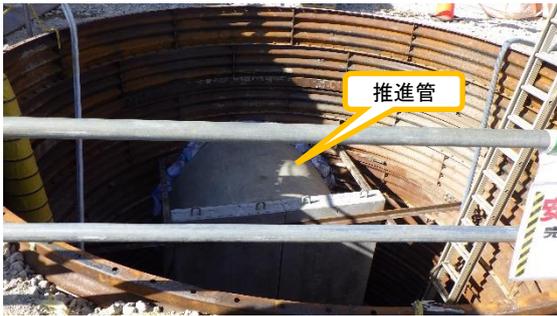
(写真2-1)
下流側到達立坑内の状況①
(南東側から撮影)

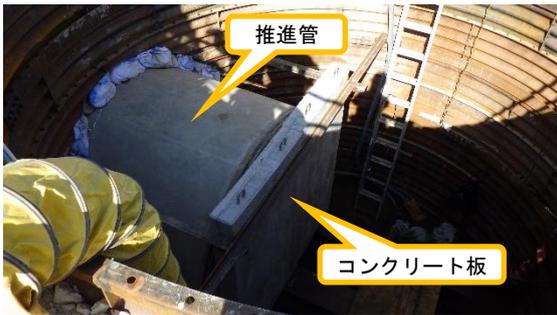
(写真2-2)
下流側到達立坑内の状況②
(南側から撮影)

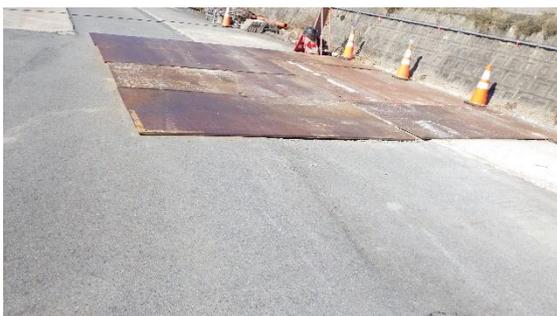
(写真3)
大熊通りの接続枘の状況
(東側から撮影)
※敷鉄板の下に接続枘がある。
