## 福島第一原子力発電所現地確認報告書

令和4年2月10日（木）

1～4号機ディーゼル発電機排気管（1～4号機タービン建屋周辺）

1～4号機ディーゼル発電機排気管除却工事の状況

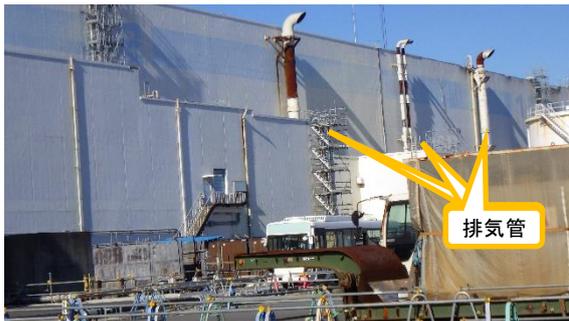
(写真1-1)  
前回の1, 2号機建屋の排気管の設置状況  
(令和3年12月15日撮影)

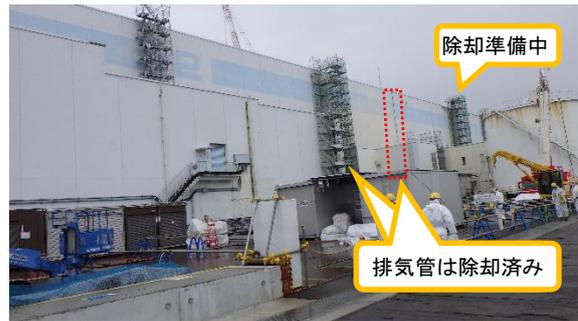
- ・ 1， 2号機建屋には計3基の排気管が設置されていた。前回は除却が開始されていなかったが、今回は2基の除却が完了していた。また、残り1基についても足場が設置され、除却の準備が進められていた。（写真1）
- ・ 3， 4号機建屋に設置されている3基の排気管については、前回までに1基が除却されており、今回は更に1基の計2基が除却されていた。また、3基目についても除却が進められていた。（写真2）
- ・ 除却した排気管は、土捨て場の細断エリアにて細断される。東京電力によれば、細断の際は局所排風機にて集じんを行うなど、汚染拡大防止対策やダスト飛散防止対策を講じた上で実施するとのことである。また、細断後は、コンテナに収納後、表面線量率に応じて指定の場所に保管するとのことである。

(写真1-2)  
今回の状況  
(令和4年2月10日撮影)

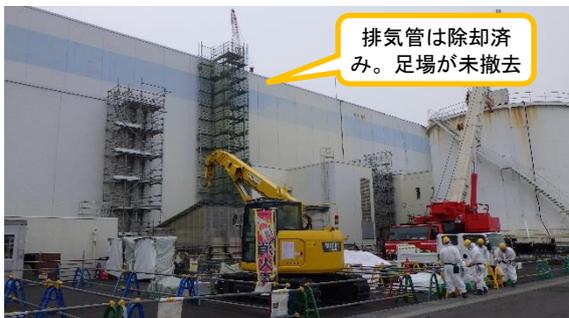
(写真1-3)  
排気管の除却状況  
(写真中央の足場は写真1-2中央の足場と同じもの)

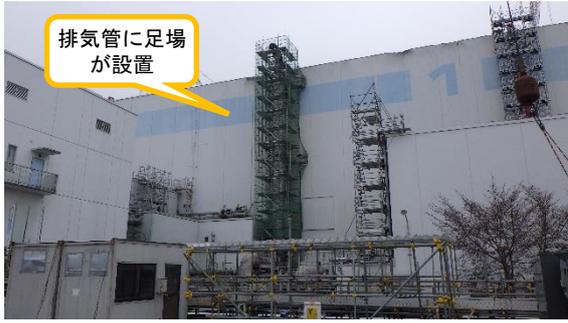
(写真1-4)  
排気管の除却準備状況  
(写真1-2右側の排気管)

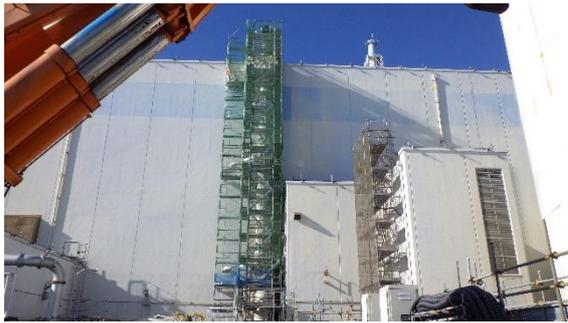
(写真2-1)  
前回、足場が設置されていた4号機  
建屋の排気管の状況  
(令和3年12月15日撮影)

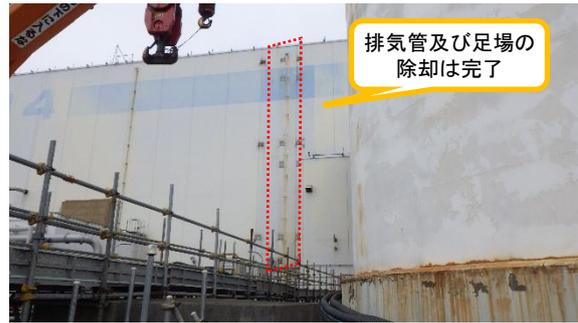
(写真2-2)  
今回の状況  
(令和4年2月10日撮影)

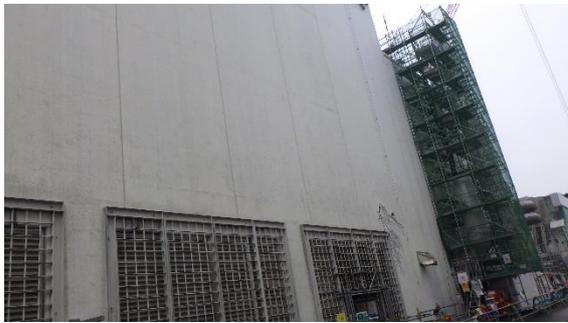
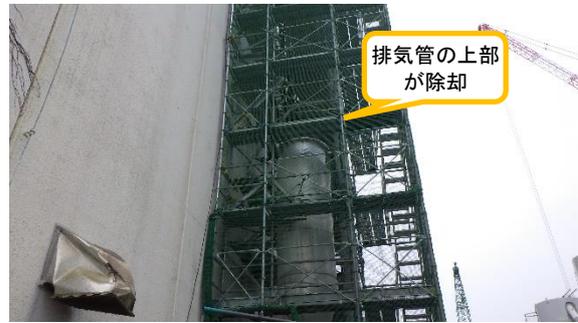
(写真3-1)  
3号機建屋の排気管(3基目)の除  
却状況

(写真3-2)  
同左
