福島第一原子力発電所現地確認報告書

令和4年1月27日（木）

- ・ 4号機西側（陸側遮水壁K排水路交差付近）
- ・ 2・3号機建屋西側

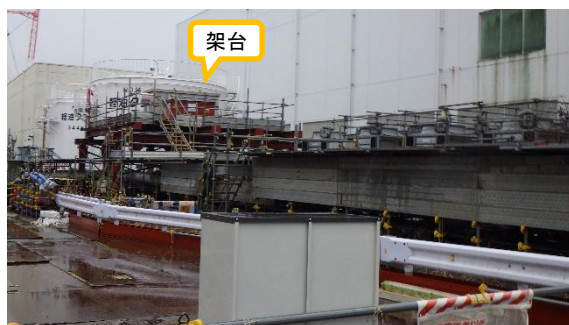
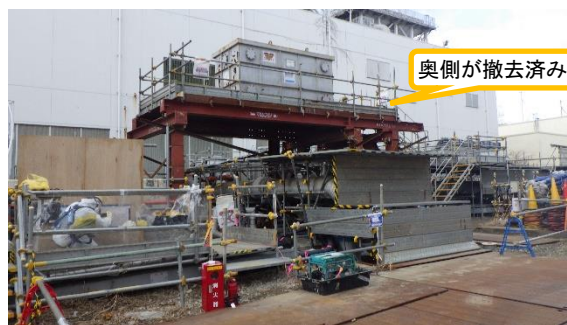
- ・ ボーリング調査を実施するため、鋼管、鋼矢板設置のため組み立てていた架台の一部が撤去されていた。（写真1）
- ・ 架台が撤去された箇所では、ボーリング調査をする前に埋設物等の確認をするための試掘の準備作業が行われており、作業員が試掘箇所の盛土をスコップで掘っていた。（写真2）
- ・ 東京電力によれば、ボーリング調査は2箇所を実施し、水みちの確認をするとともに深部の確認や新たに設置する予定の鋼矢板の設置予定箇所の地盤状態の事前確認を行う予定となっている。

(写真1-1)
架台の状況
(令和4年1月11日撮影)

(写真1-2)
同左
(令和4年1月27日撮影)

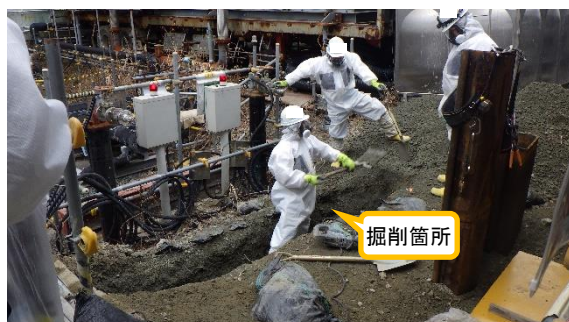
(写真2)
掘削作業の状況
(令和4年1月27日撮影)

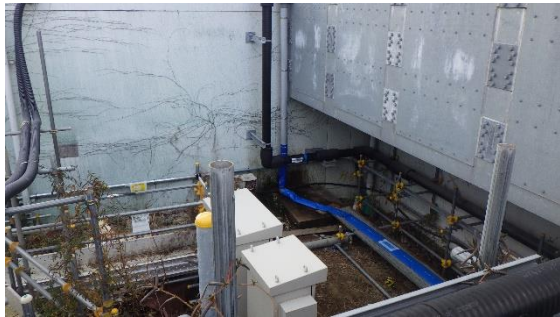
- ・ 共用プール建屋の雨水設備は一部が破損しており、仮設のホースによって排水路まで導かれていた。(写真3-1)
- ・ 共用プール建屋の東側壁面から建屋北西側のK排水路開口部まで敷設されているホースには、接続部に隙間があった。(写真3-2)

(写真 3 - 1)
仮設ホースの敷設状況

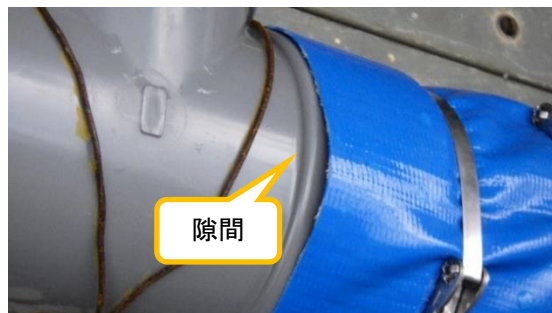
(写真 3 - 2)
ホース接続部分の隙間

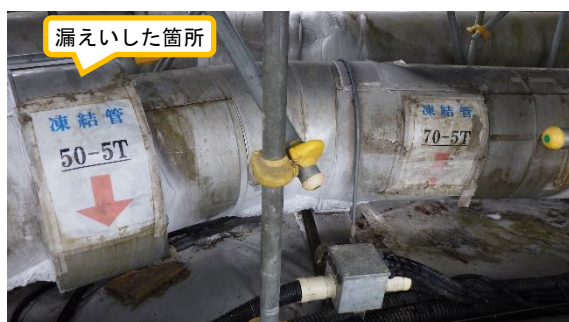
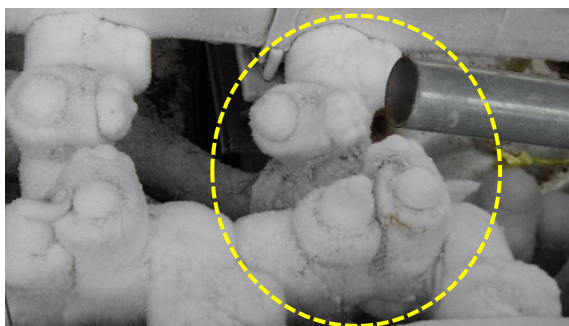
- ・凍結管の修繕は完了しており、冷却が開始され、凍結管の表面に霜が付着していた。（写真 4 - 1）（写真 4 - 2）
- ・液位が低下していたブラインタンクに、ブラインの補充がされていることを液位計の数値によって確認した。（写真 4 - 3）
- ・東京電力によれば、今後詳細な凍結管の損傷原因の調査等を行っていくとしている。

(写真 4 - 1)
ブラインが漏えいした凍結管付近の状況
(令和 4 年 1 月 27 日撮影)

(写真4-2)
ブラインが漏えいした凍結管
(写真4-1)の裏側
(令和4年1月27日撮影)

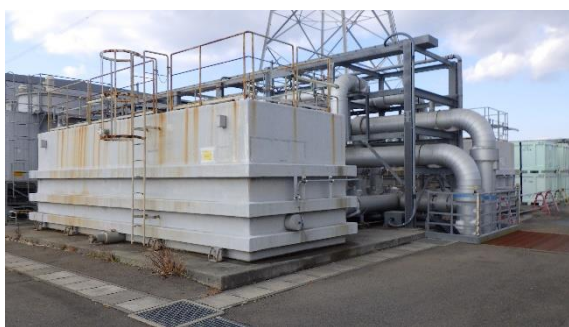
(写真4-3)
ブラインを補充したブライントank
(令和4年1月27日撮影)
