福島第一原子力発電所現地確認報告書

- 1 確認日
令和4年2月3日（木）
- 2 確認箇所
4号機西側（陸側遮水壁K排水路交差付近）
- 3 確認項目
陸側遮水壁測温管の温度上昇の対応状況
- 4 確認結果の概要

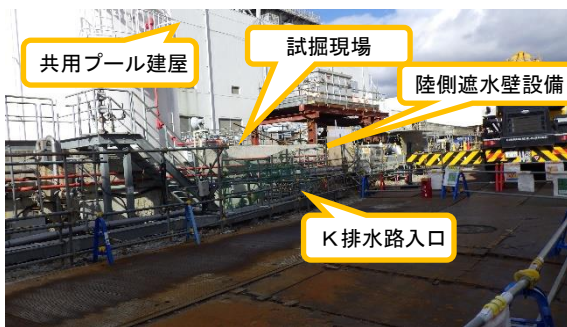
しかし、その後も測温管の温度（地表下1m～3m付近）が上昇前に比べて高い値で推移していることから、原因究明調査の一環として測温管上流側の2箇所でもボーリング調査を行い、地下水の水みちの有無を確認することとしていることから状況を確認した。（図1）（写真1）

(写真1-1)
現場付近の状況

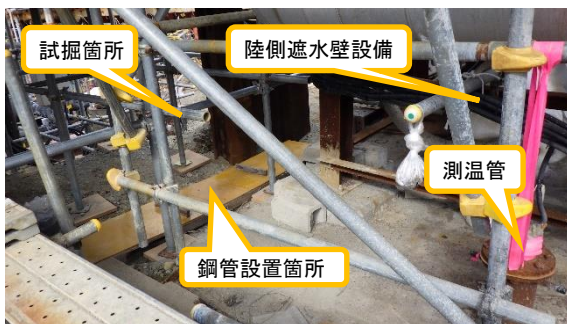
(写真1-2)
温度上昇が確認されている測温管及び試掘箇所等の状況

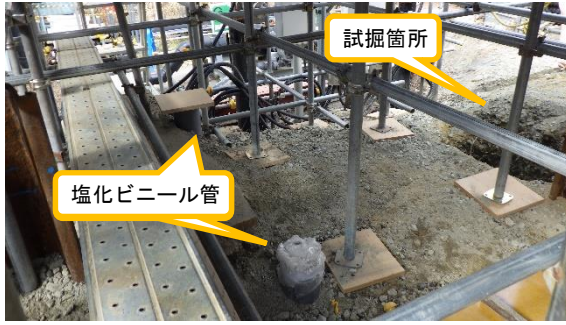
- ・ 前回の現場確認（令和4年1月27日）で試掘が行われていた箇所は埋め戻され、今回、ボーリングのガイド管として塩化ビニール管2本が設置されていた。（写真2）
- ・ その北側では、地下水の止水効果を高めるための鋼矢板の設置に向けて埋設物確認のための試掘が行われていた。また、試掘箇所の底部にはたまり水及び配管の埋設が確認された。（写真3）
- ・ 東京電力では、ボーリング調査、鋼矢板の設置及び近接する共用プール建屋の雨水排水の影響の確認を行い、原因究明を行うこととしている。

(写真 2)
塩化ビニール管の設置状況

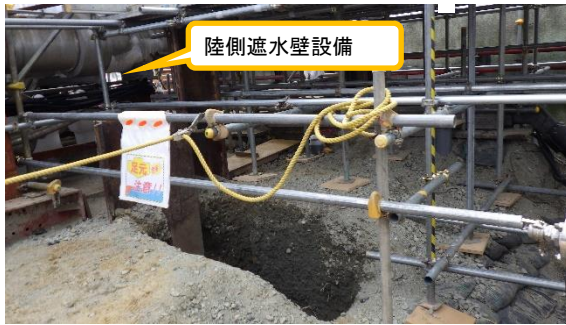
(写真 3 - 1)
試掘箇所の状況

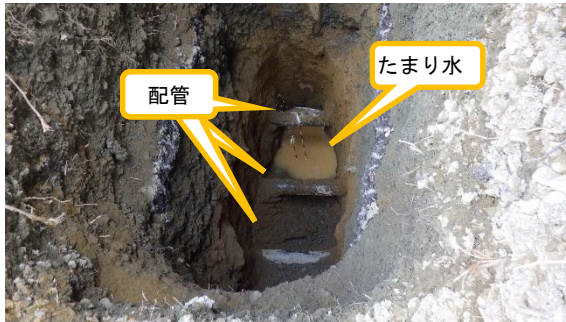
(写真 3 - 2)
試掘箇所底部の状況
