## 福島第一原子力発電所現地確認報告書

- 1 確認日  
令和4年2月7日（月）
- 2 確認箇所  
4号機西側（陸側遮水壁K排水路交差付近）
- 3 確認項目  
陸側遮水壁測温管の温度上昇の対応状況

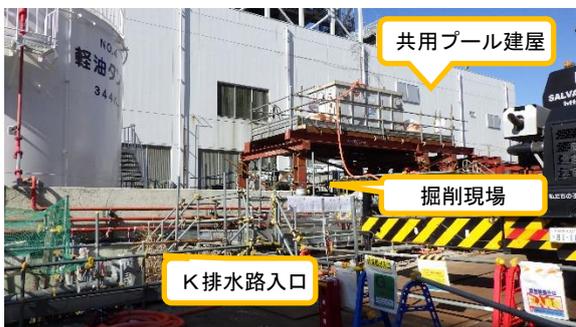
しかし、その後も測温管の温度（地表下1m～3m付近）が上昇前に比べて高い値で推移していることから、原因究明調査の一環として測温管上流側の2箇所地下水の水みちの有無を確認するため、ボーリング調査を実施することとなったため、その状況を確認した。（図1）（写真1）

(写真1)  
掘削現場付近の状況

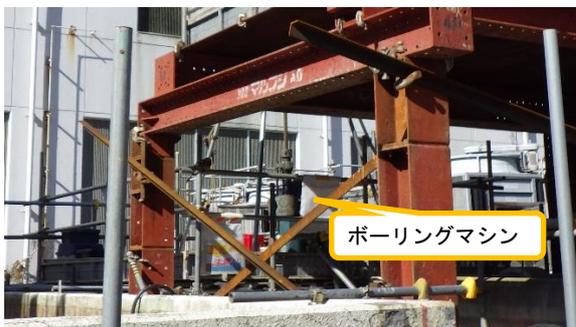
- ・前回確認時（令和4年2月3日）、ボーリング調査地点にはガイド管として塩化ビニール管が設置されていたが、今回確認時にはボーリングマシンが構台上に設置されていた。なお、現場確認時には作業は行われていなかった。（写真2）
- ・東京電力によると、昨日（2月6日）の作業でボーリング調査の1地点目（A地点）で10m程度まで掘削したが、泥質部の地層（不透水層）が確認できなかったことから、本日（2月7日）、更に深く掘削を行い、泥質部の地層が確認できれば2地点目（B地点）のボーリング調査を行うとのことである。

(写真2-1)  
ボーリングマシンの設置状況①  
(南東側から撮影)

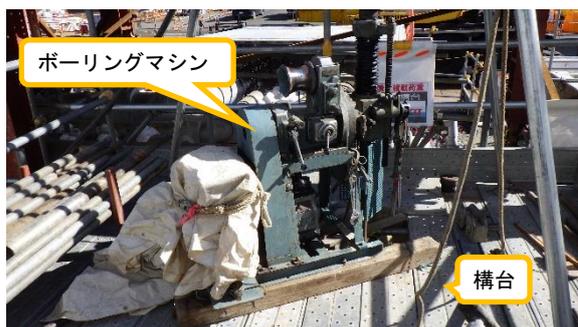
(写真 2 - 2)  
ボーリングマシンの設置状況②  
(構台上、西側から撮影)

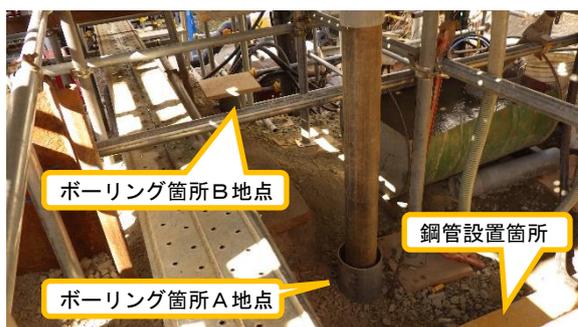
(写真 2 - 3)  
ボーリング箇所の状況 (構台下)  
(南東側から撮影)
