# 令和4年3月16日福島県沖地震に対する 福島第一原子力発電所の対応状況

2022年3月25日

東京電力ホールディングス株式会社

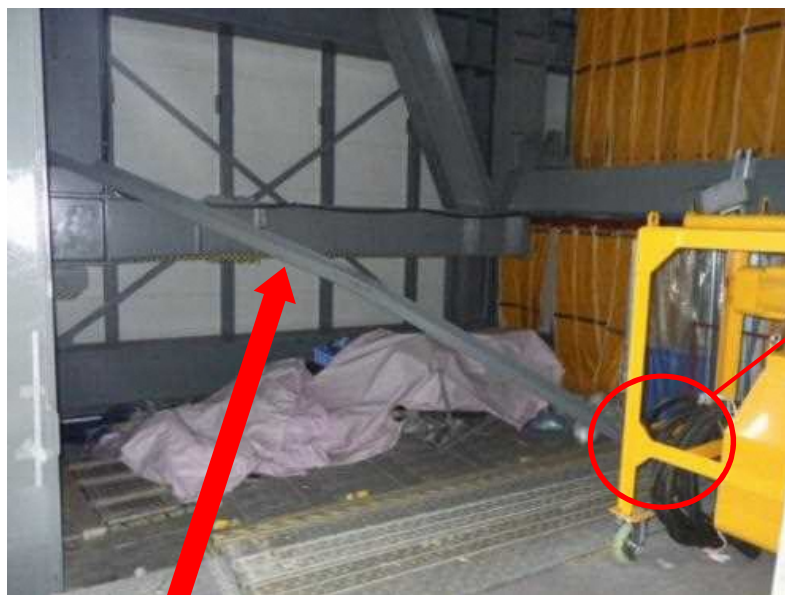
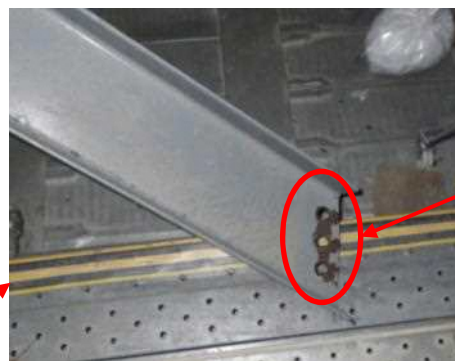
### ■ 4号原子炉建屋カバ―建屋内における鉄骨補助部材の落下

概要：外壁取り付け用の鉄骨の補助部材が落下していることを、当社社員が確認した。接合部のボルトが破断したことにより落下したのと考えている。なお、ボルトに有意な腐食は確認されていない。

梁のような鉄鋼の仕様  
長さ約5.6m、幅約25cm、高さ約10cm  
厚み約10～13mm、重さ約200kg

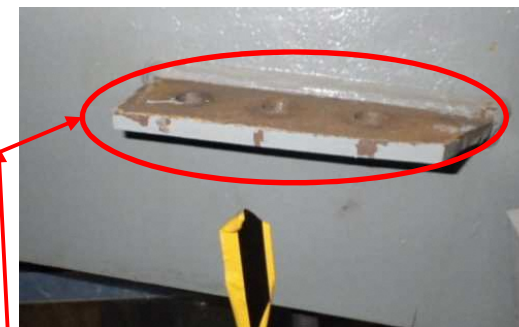
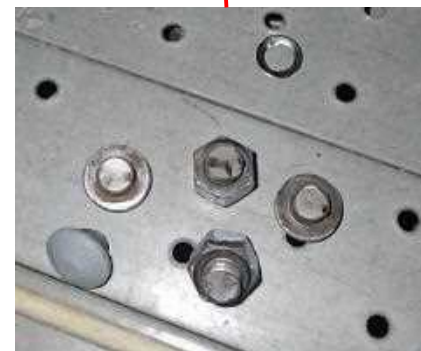
接合部のボルトが破断

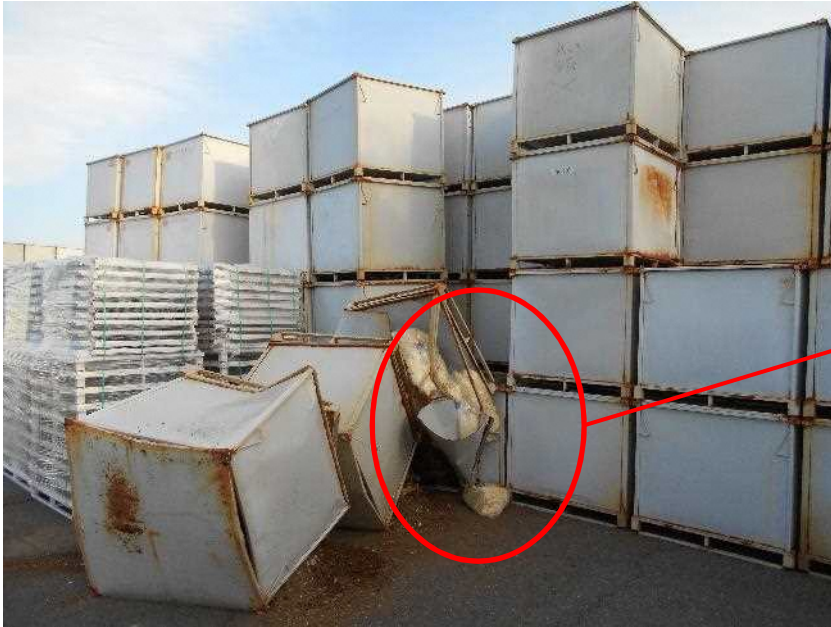
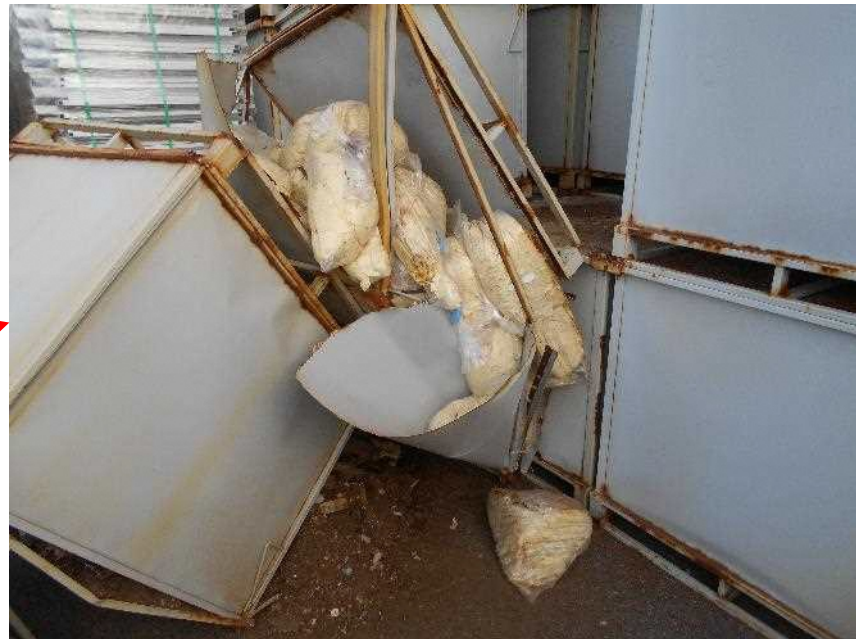
一時保管エリア「a」

一時保管施設	確認している事象
一時保管エリアF1	転倒の恐れはないものの、10m <sup>3</sup> コンテナ4基に若干の傾きを確認
固体廃棄物貯蔵庫	1棟の大型廃棄物の土台にズレを確認 全体的にドラム缶にズレを確認 入出庫建屋床の破損が前回の地震で破損したよりも拡大していることを確認
一時保管エリアE1,P2	コンテナにズレと傾きを確認
一時保管エリアW	コンテナにズレと傾きを確認 シート養生のめくれを確認
一時保管エリアX	シート養生のめくれを確認
一時保管エリアC,i,j	コンテナにズレを確認
一時保管エリアP1	側溝2か所に野積みの瓦礫が転倒しているのを確認
<b>一時保管エリアa</b>	<b>コンテナ6基が転倒し、内容物が出ていることを確認 → 3/17に積み直し完了</b> ・内容物：バックグラウンド相当の使用済保護衣(4基)、バックグラウンド相当の鉄くず(2基)
<b>一時保管エリアb</b>	<b>コンテナ2基が転倒し、内容物が出ていることを確認 → 3/18に積み直し完了</b> ・内容物：バックグラウンド相当の使用済保護衣 また、傾いているコンテナが数基あることを確認
一時保管エリアf	地震発生以前に破損が確認されていたコンテナについて、今回の地震で破損状況の拡大を確認 ・内容物：バックグラウンド相当の使用済保護衣 → 3/23にシート養生完了
一時保管エリアe,O	ドローンによる点検で基礎の一部などにひび割れを確認

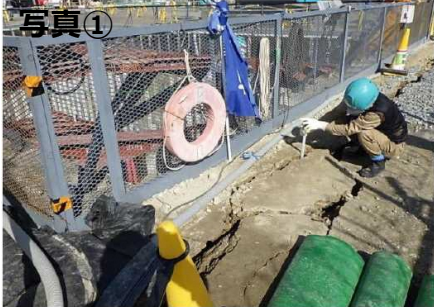
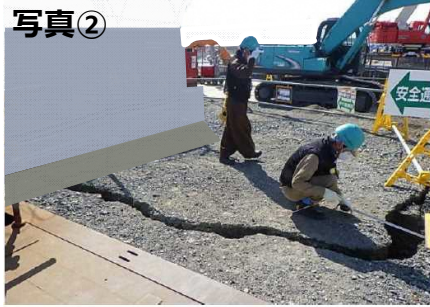
### 1) 5・6号機敷地護岸ヤード

地表面での地割れや地盤の沈下を確認した。

### 地表面の地割れ/地盤の沈下等

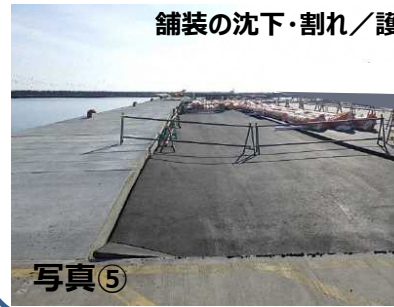
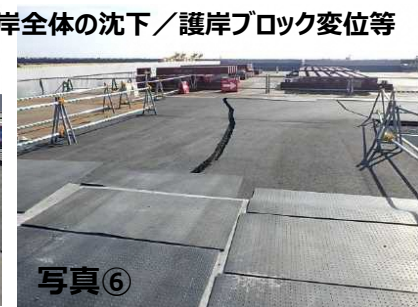
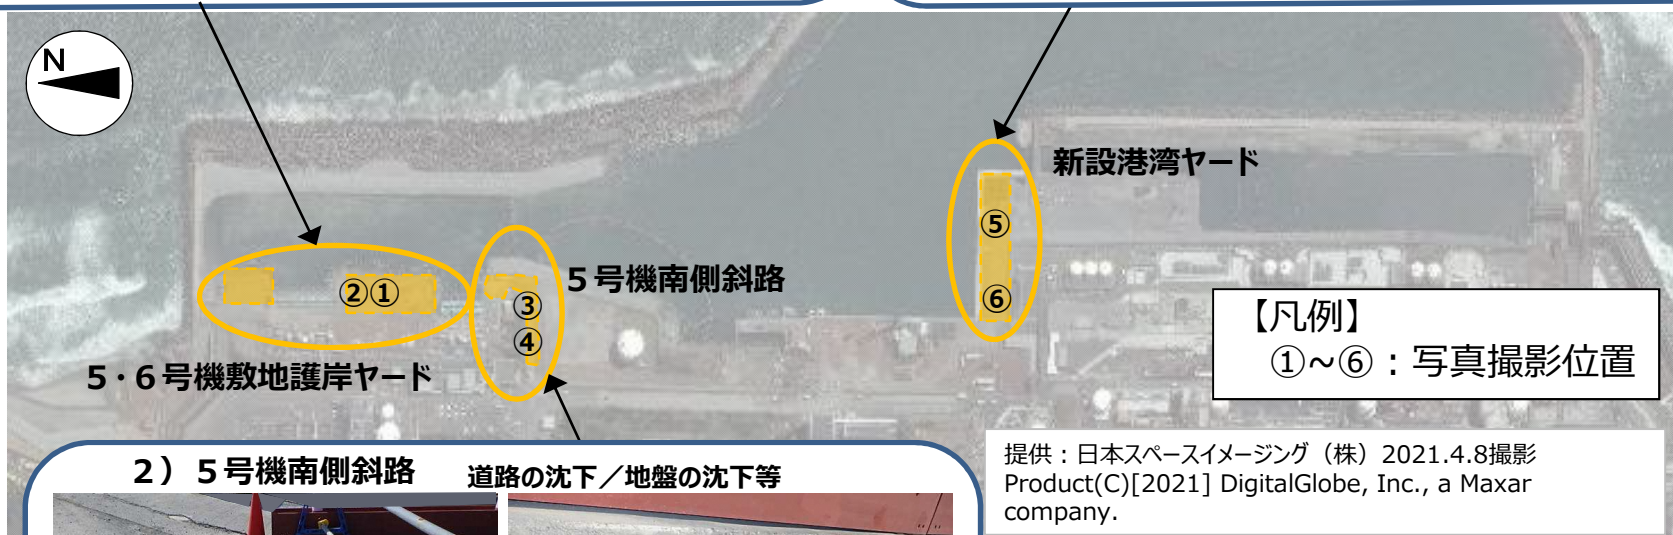
### 3) 新設港湾ヤード

新設港湾ヤード全体で、舗装の沈下や割れ、護岸全体の沈下、護岸ブロックの変位等を確認した。

### 舗装の沈下・割れ/護岸全体の沈下/護岸ブロック変位等

現状、車両が進入できない状況にあることから、早期に応急復旧対策を実施する。

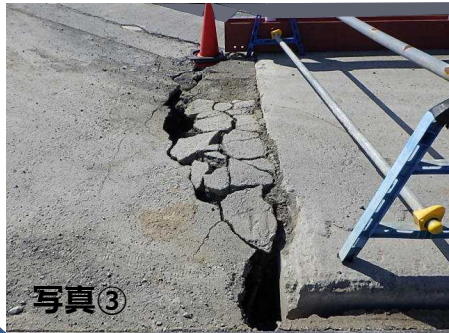
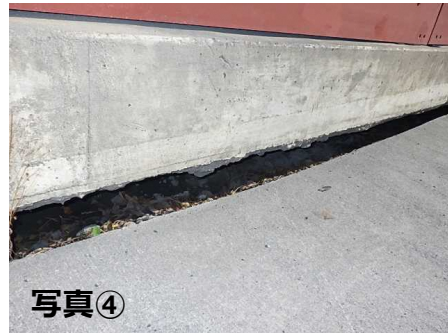
### 2) 5号機南側斜路

5・6号機正門～2.5m盤に向かう道路で舗装や地盤の沈下を確認した。

### 道路の沈下/地盤の沈下等

現状、車両が進入できない状況にあることから、早期に応急復旧対策を実施する。

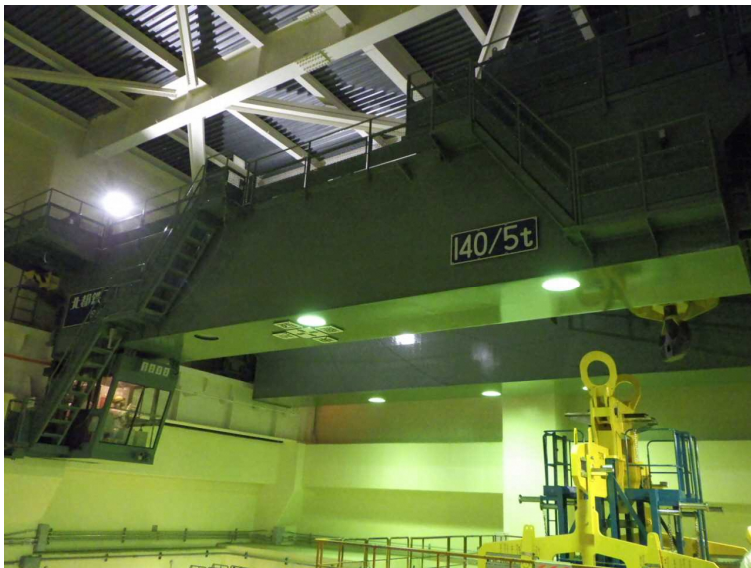
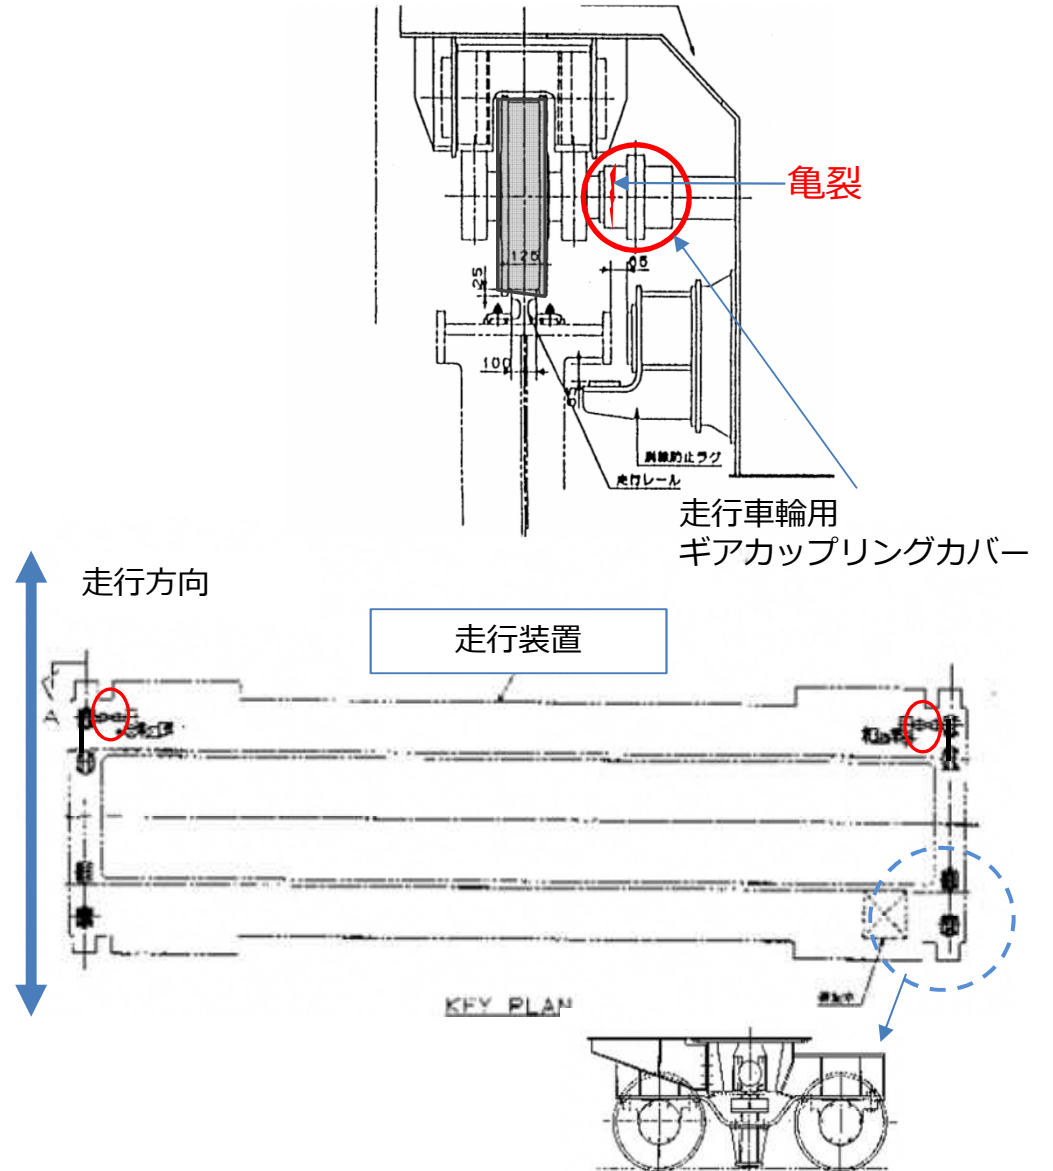
キャスク搬出入エリア天井クレーン

- 点検中である、運用補助共用建屋（共用プール建屋）のキャスク搬出入エリア天井クレーンについて動作確認を実施したところ、走行（東西方向）動作ができないことを確認した。
- また、各部の目視点検の結果から、走行車輪用ギアカップリングのカバー2箇所亀裂を確認した。
- なお、横行（南北方向）動作およびフックの巻上げ・巻下げ動作に問題ないことを確認した。
- 今後は、走行駆動装置の不具合や電気・制御系の不具合がないか等、詳細調査を実施する。なお、共用プールの燃料冷却に問題はない。

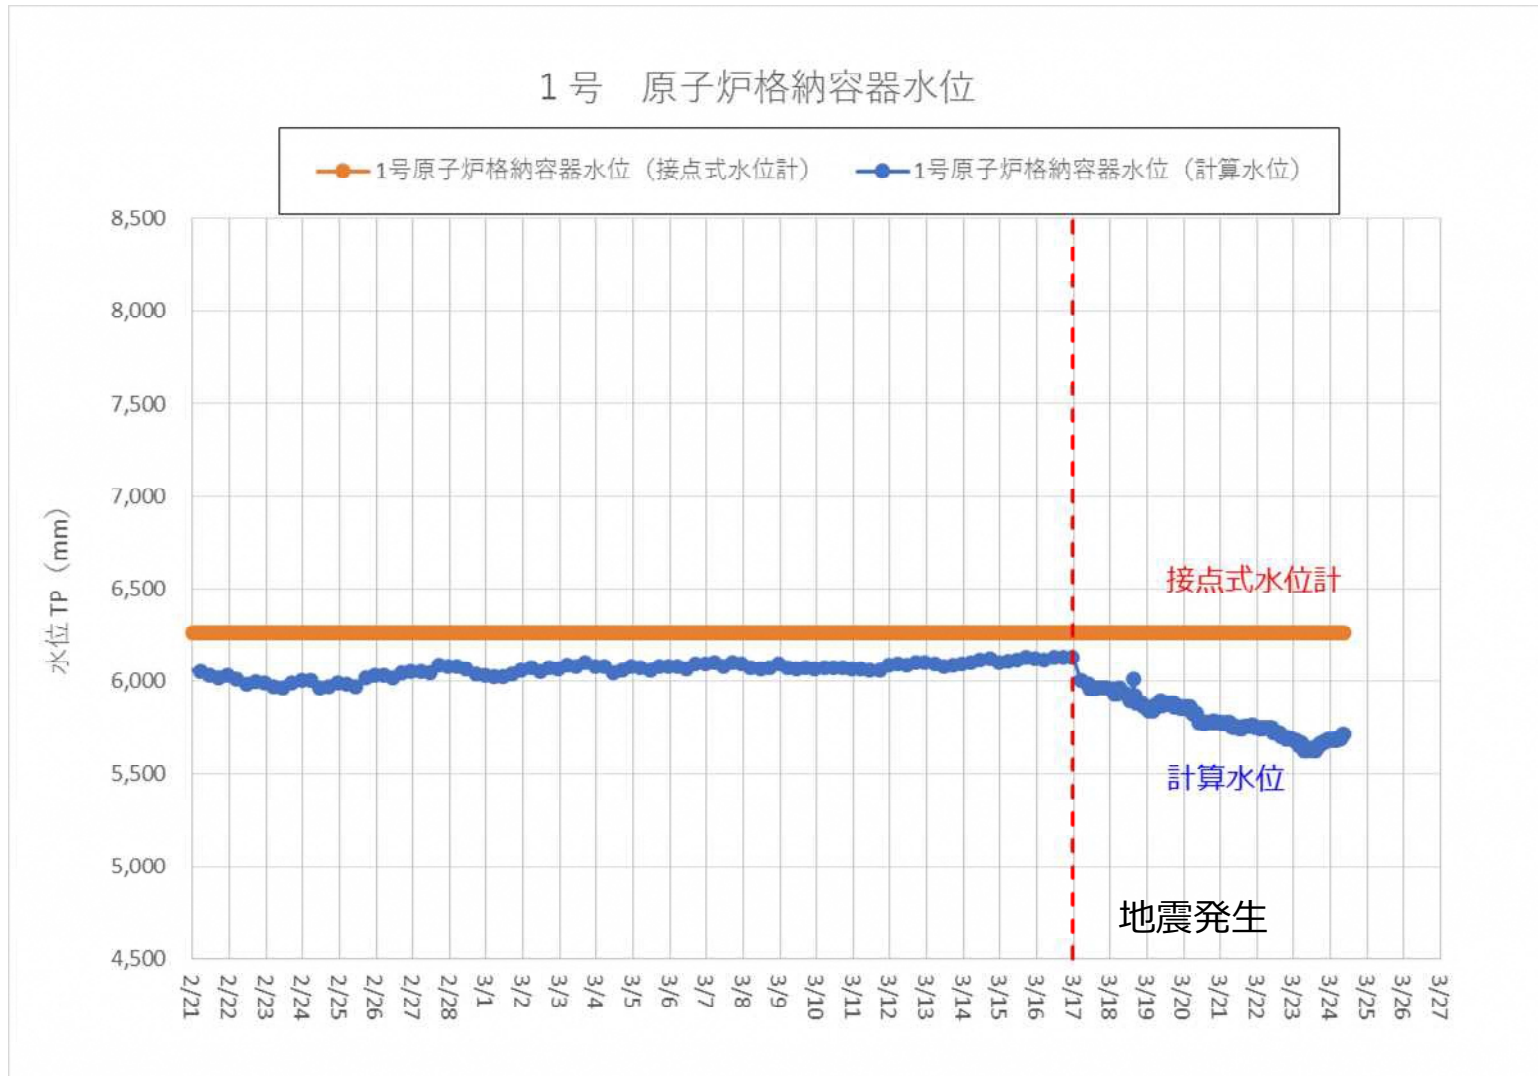
- 接点式水位計は、現在の実水位が接点式水位計よりも高いことを示している。
- 計算水位は実水位と差があるが、水位低下量としては水中ROVの測定結果と同程度であり、整合している。

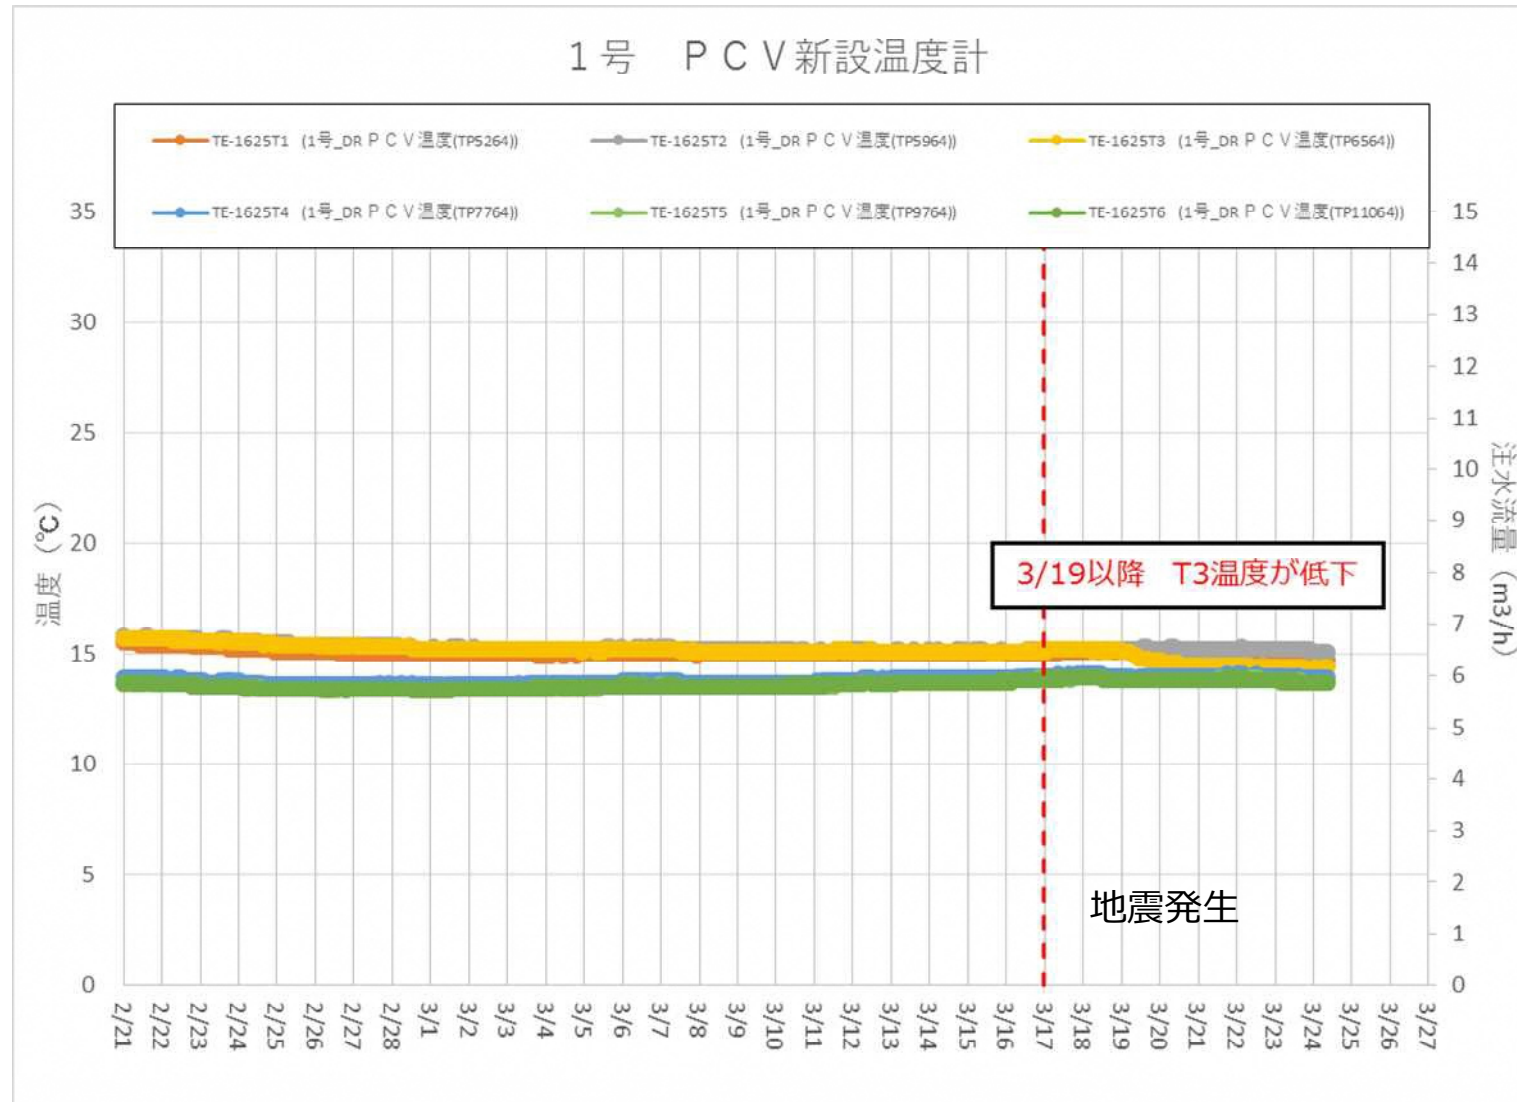
- TE-1625T3は水位低下により温度が低下。その他の温度計に有意な変動はない。

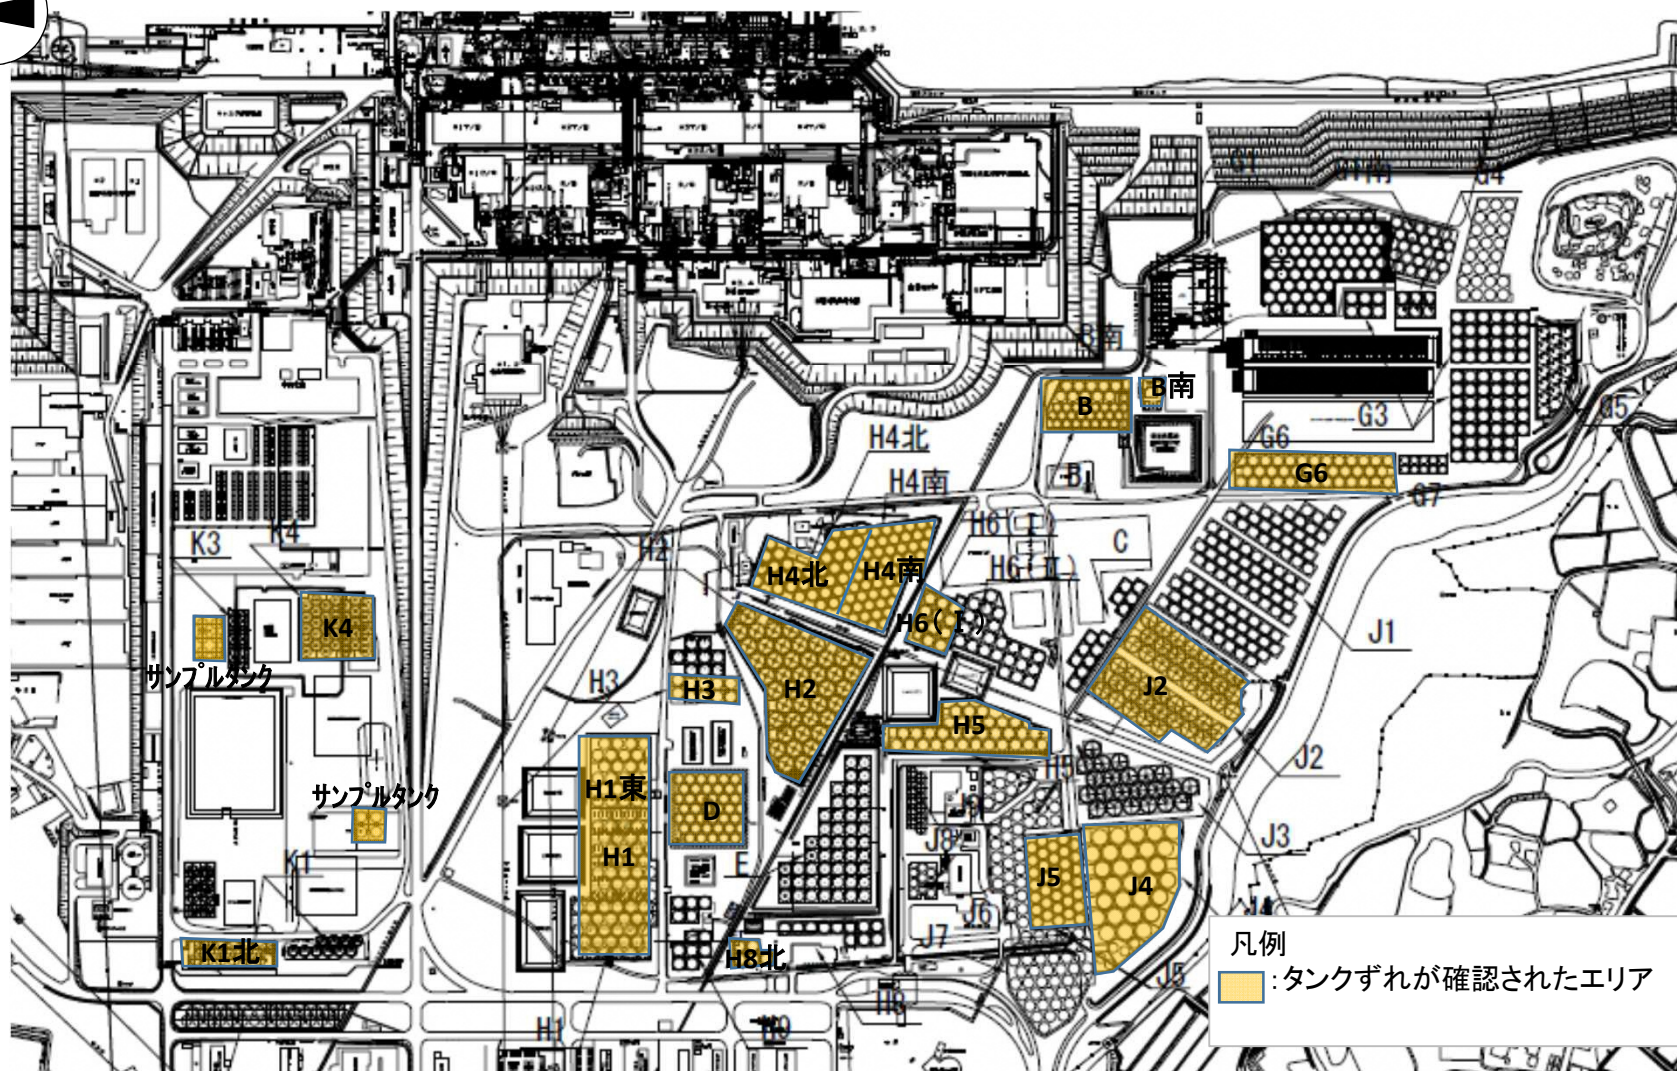
# (参考) タンクエリア全体のタンクずれ状況マップ

- 中低濃度タンク1,074基のうち160基に位置ずれが確認された
- 滑動したタンクの連結管256本について点検を実施
  - 簡易調査：6本にメーカー推奨変位値の超過を確認
    - \* 保温材取付状態での偏心、伸縮量計測
  - 詳細調査：調査中（進捗により、メーカー推奨変位値超過数量が増加する可能性有り）
    - \* 保温材を取外し偏心/伸縮量計測、フランジ面間計測、ベローズ外観点検
- 中低濃度タンク、連結管およびタンクに接続している移送配管（可撓性の高いポリエチレン管（PE管）を採用）は、目視により漏えいが無いことを確認済
