福島第一原子力発電所現地確認報告書

5・6号機サブドレン集水設備（5・6号機建屋周辺等）

5・6号機サブドレン集水設備復旧工事の状況

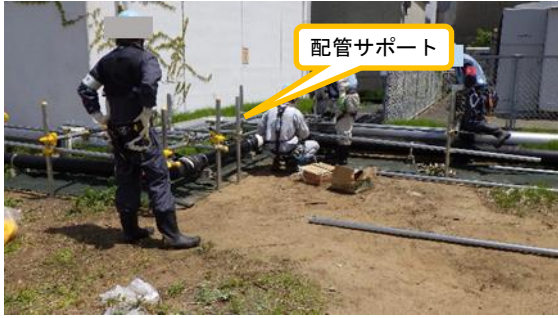
(写真1-1)
5号機原子炉建屋周辺における配管サポート設置作業の状況
(西側から撮影)

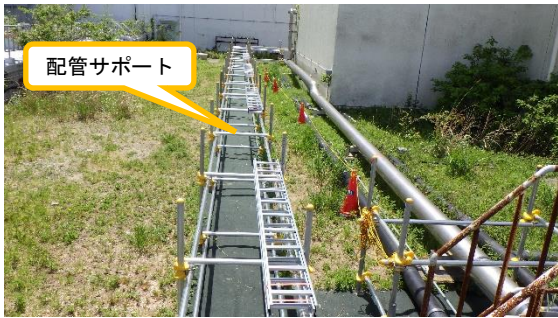
(写真1-2)
6号機原子炉建屋西側周辺の配管サポート設置状況
(北側から撮影)

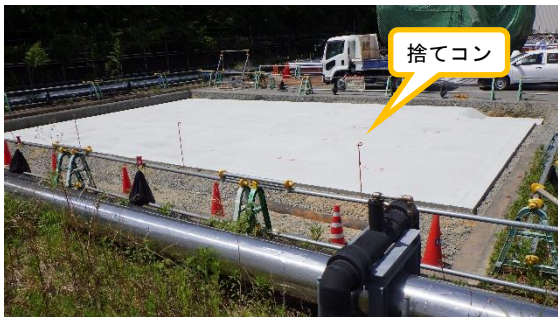
(写真2)
中継タンク設置予定地の捨てコン打設状況 (北東側から撮影)

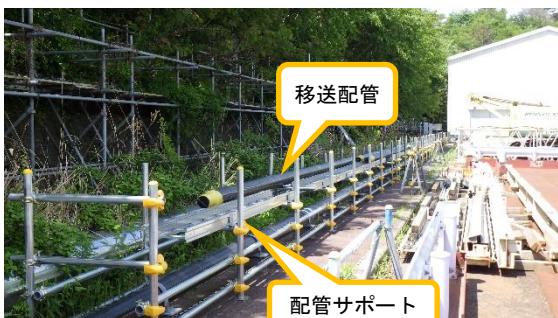
(写真2-1)
中継タンク南西側における移送配管の敷設状況 (東側から撮影)

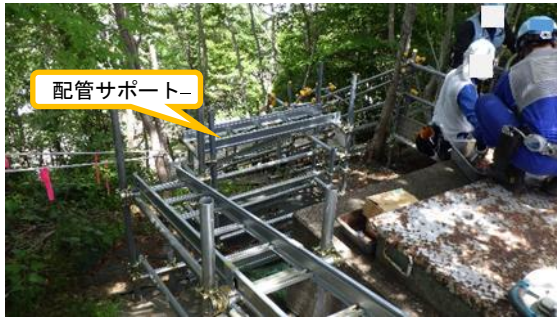
(写真3-2)

5, 6号機南側法面における配管サポート設置作業の状況
