福島第一原子力発電所現地確認報告書

令和4年2月21日（月）

- ・ 2・3号間山側道路横断部下部陸側遮水壁設備
- ・ 2号機原子炉建屋南側ヤード

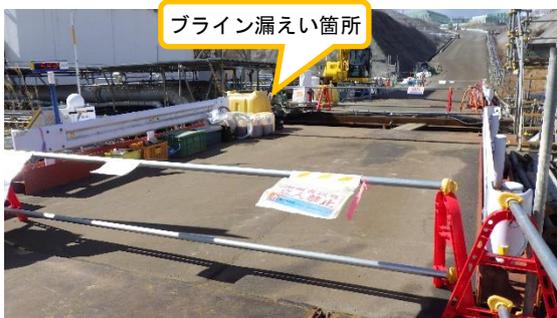
2月15日に確認された2・3号間山側道路横断部下部に設置されている陸側遮水壁設備のブライン（冷媒）供給配管接続部からの漏えい事象^{*}の対応状況を確認した。（図1）（写真1）（前回確認日：2月16日）

(写真1)
2・3号間山側道路横断部の概観
(東側から撮影)
※ブライン漏えい箇所は黄色のタンク
の裏側(西側)

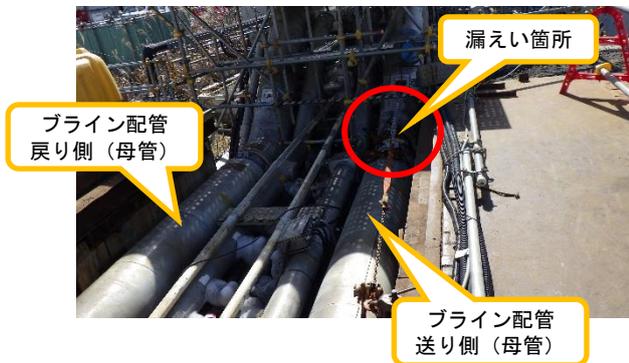
(写真2)
2・3号間山側道路横断部下部の陸
側遮水壁設備の状況
(北側から撮影)

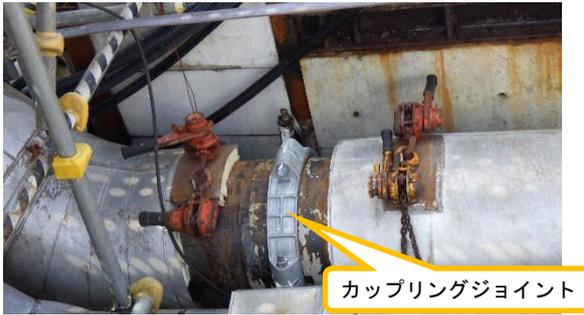
- ・ 漏えい箇所の接続配管においてずれが確認されたゴムリングの交換は終了し、カップリングジョイントが取り付けられており、現地確認時（11時20分頃）には、リークチェックのためにブライン液を配管内に充填する作業が行われていた。（写真2）
- ・ 東京電力によると、2月21日22時27分にブライン供給を再開し、設備に異常がないことを確認したとのことであった。

2月17日、漏えい箇所のカップリングジョイントを取り外し配管の連結状況を調査したところ、配管接合部のゴムリングのずれが確認されたことから、当該ゴムリングを取り替えたうえでカップリングジョイントで配管を連結し復旧することとしていた。

(写真3)
漏えい箇所の復旧状況
(東側から撮影)

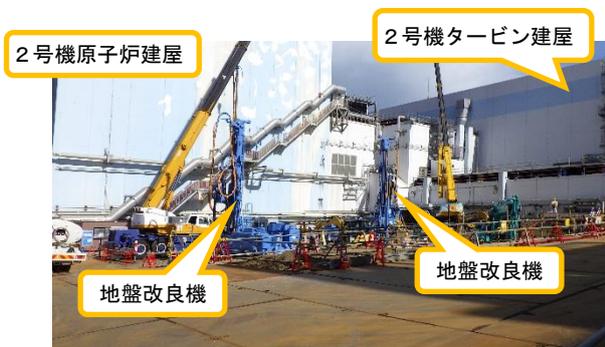
- ・2号機原子炉建屋南側ヤード内に地盤改良機が2台搬入されており、ヤード中央部において地盤改良工事が行われていた。(写真3、4)
- ・東京電力によれば、地盤改良工事は、支持層GL-14.3mからGL-4.8mまでの約10mの区画を最下層から改良材(セメント+水)を高圧噴射することで改良体を攪拌造成する工法で実施しており、4月に完了する予定としている。

(写真3)
2号機原子炉建屋南側ヤード概観
(南西側から撮影)

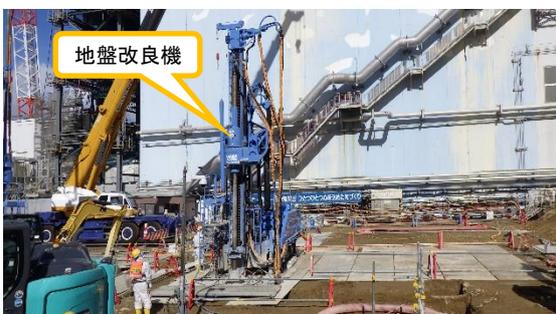
(写真4)
地盤改良工事の施工状況
(南側から撮影)
