## 福島第一原子力発電所現地確認報告書

- 1 確認日  
令和4年4月28日（木）
- 2 確認箇所  
No.1 危険物屋外貯蔵所（No.1 A、No.1 B、No.1 C）
- 3 確認項目  
No.1 A及びNo.1 C危険物屋外貯蔵所における油漏えい事象の対応状況
- 4 確認結果の概要  
昨年12月8日にNo.1 A及びNo.1 C危険物屋外貯蔵所に保管されているドラム缶から油が漏えいし、付近の側溝に流出した事象<sup>※1</sup>の再発防止対策<sup>※2</sup>について、前回（令和4年2月22日）に引き続き確認した。（図1）
  - ・ No.1 A及びNo.1 C危険物屋外貯蔵所共に敷地内に側溝が敷設されており、前回確認時に設置されていた雨水の排水ラインの出口は、側溝に接続されていた。側溝には油水分離槽が設置されており、万が一油分がドラム缶から漏えいした際、敷地外を流れる側溝に流出しないようにするための措置が講じられていた。（写真1）
  - ・ 油水分離槽には、点検するための点検口が設けられていた。（写真2）
  - ・ 敷地内の側溝は、油水分離槽を経由した後に敷地外を流れる側溝へと接続されていた。（写真3）
  - ・ 排水ラインに設置されていた排水弁は、全て「閉」となっていた。（写真4）

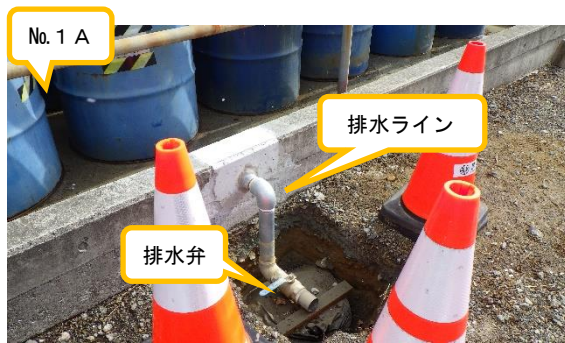
(写真1-1)  
排水ラインの状況 (No.1 A)  
(令和4年2月22日撮影)

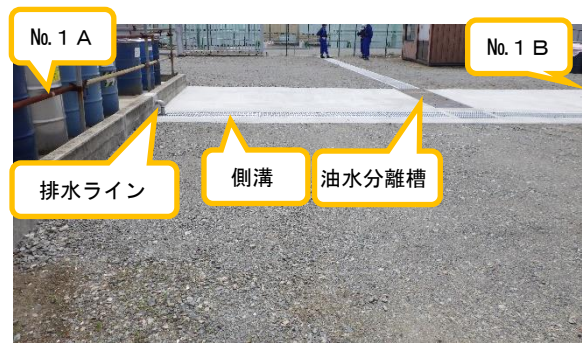
(写真1-2)  
側溝等の設置状況 (No.1 A及びB)  
(令和4年4月28日撮影)

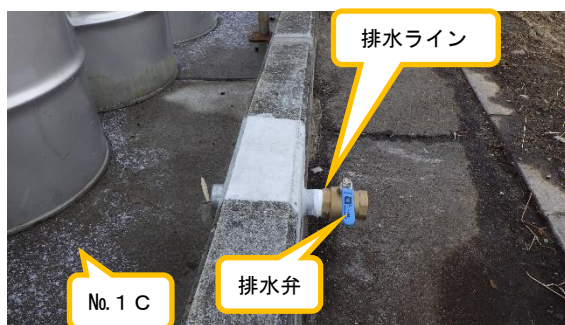
(写真1-3)  
排水ラインの状況 (No.1 C)  
(令和4年2月22日撮影)

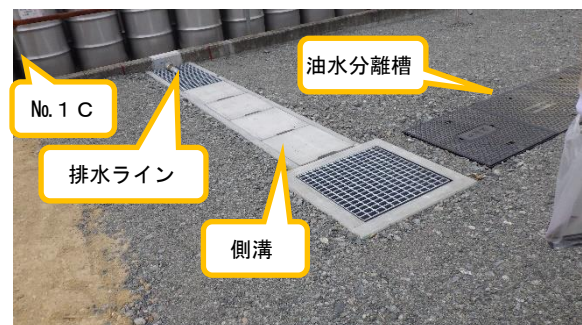
(写真1-4)  
側溝等の設置状況 (No.1 C)  
(令和4年4月28日撮影)

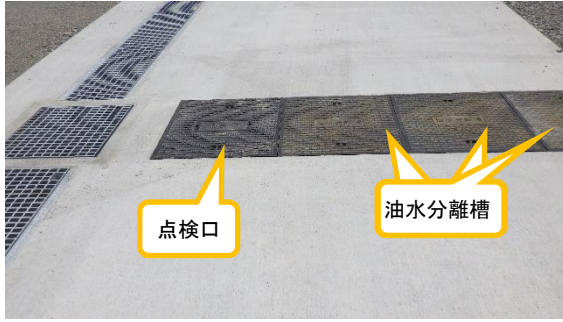
(写真 2)  
油水分離槽及び点検口の設置状況の例  
画像はNo. 1 A及びBのもの

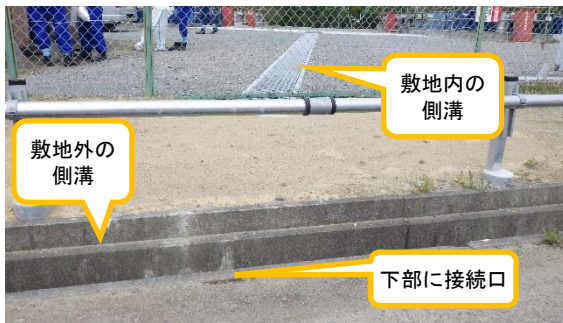
(写真 3 - 1)  
敷地外の側溝への接続状況の例①  
画像はNo. 1 A及びBのもの

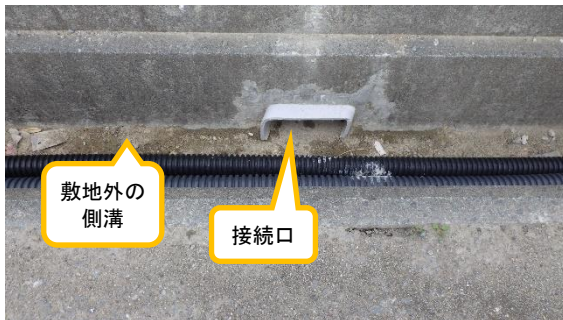
(写真 3 - 2)  
敷地外の側溝への接続状況の例②  
画像はNo. 1 A及びBのもの

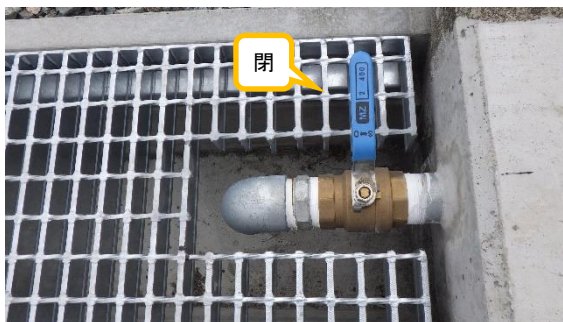
(写真 4)  
排水弁の例  
画像はNo. 1 Cのもの
