## 福島第一原子力発電所現地確認報告書

令和4年5月13日（金）

5・6号機サブドレン集水設備復旧工事後の状況

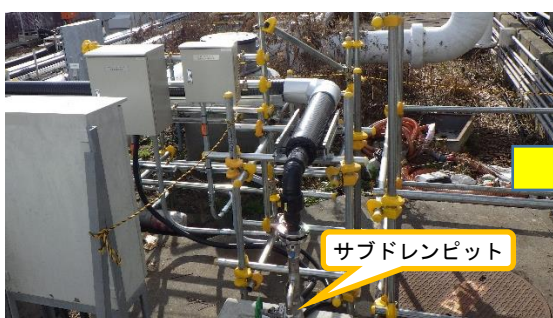
(写真1-1)  
サブドレンピットNo.72の状況  
(5号機タービン建屋東側)  
(前回(令和4年1月18日)撮影)

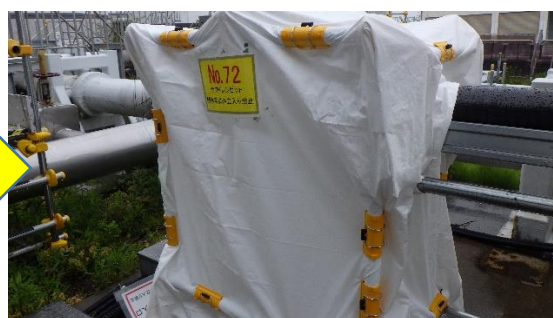
- ・ 5・6号機サブドレン集水設備については、前回確認時、揚水ポンプや水位計の設置が完了していたが、サブドレンピットの覆いが未設置であった。今回確認時には、サブドレンピット全体がシートで覆われていた。（写真1）
- ・ サブドレンピットの運転状況については現場では確認出来なかったが、東京電力によると、本年4月14日より24時間運転に移行しているとのことである。
- ・ 中継タンクが設置されている堰には雨除けカバーが新たに設置されていた。（写真2）
- ・ 5・6号機建屋への地下水流入状況を確認するために、6号機タービン建屋地下階の状況を確認したところ、壁面等から地下水が建屋内へ流入しており、滞留水の水位は前回確認時とほぼ同等であった。なお、滞留水の水位は東京電力が設定した管理値（床面+約2m以下）内であった。（写真3）

(写真1-2)  
同左  
(今回(令和4年5月13日)撮影)

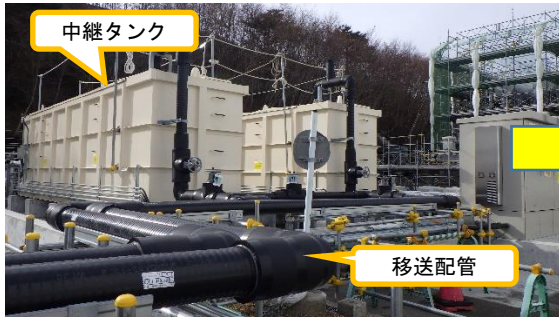
(写真2-1)  
中継タンク周囲の状況  
(5号機タービン建屋南側)  
(前回(令和4年1月18日)撮影)

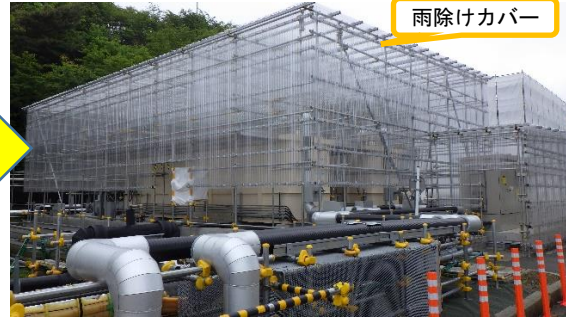
(写真2-2)  
同左  
(今回(令和4年5月13日)撮影)

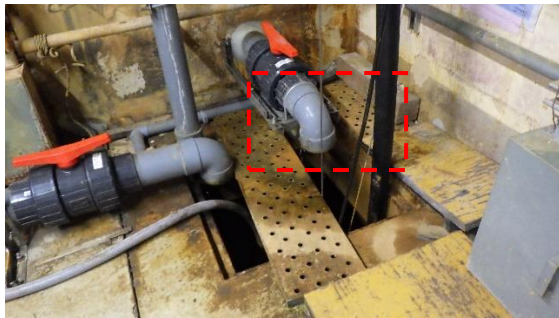
(写真3-1)  
地下水流入箇所  
(6号機タービン建屋地下階南西側)

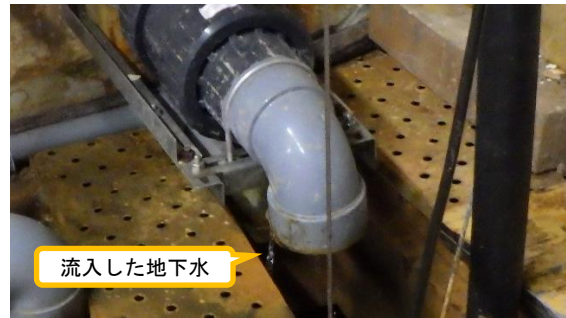
(写真3-2)  
(写真3-1)の赤枠箇所の拡大

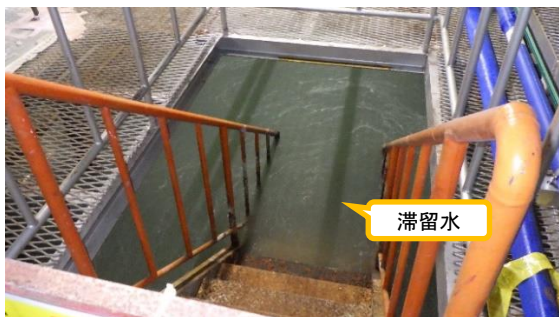
(写真3-3)  
6号機タービン建屋地下階の滞留水の状況  
(前回(令和3年4月19日)撮影)

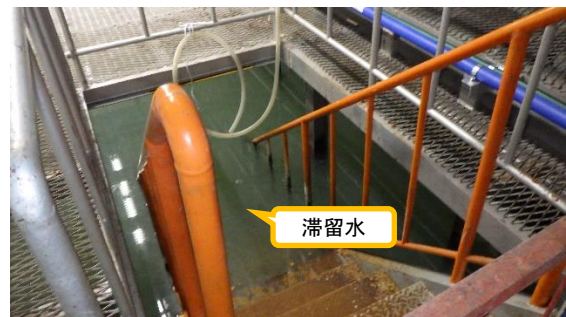
(写真3-4)  
同左  
(今回(令和4年5月13日)撮影)
