## 福島第一原子力発電所現地確認報告書

令和4年5月30日（月）

- (1) MP-8近傍敷地境界付近連続ダストモニタ（A系・B系）
- (2) F1タンクエリア

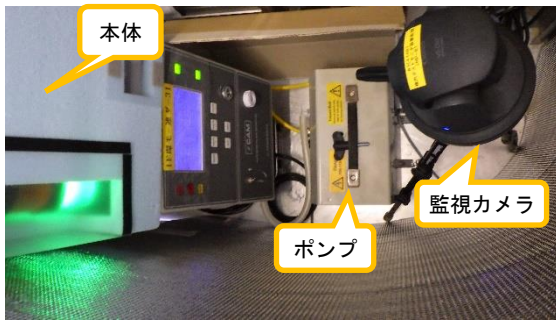
- ・現地確認実施時においては、ダストモニタはA系、B系ともに復旧し、正常稼働していた。（写真1）
- ・MP-8及びダストモニタの局舎周辺（（写真2）において、向かって左の局舎内にダストモニタ、中央の局舎内にモニタリングポストの制御盤、右側の遮蔽板の内側に電離箱及びNaIシンチレーションの検出器が設置されている。）は、現地確認当時、すでに水は引いていたが、周辺地面や局舎内等に冠水の影響と思われる泥が付着していた。
- ・東京電力によると、ダストモニタが停止した原因は、局舎周辺に設置している排水マス（写真3）に豪雨でゴミなどが流入・閉塞したことにより周辺が冠水、その水が局舎内へ流入しダストモニタのポンプもしくは接続していたUPSを停電させたもの推定しているとのこと。なお、局舎の床面から約10～20cmの高さで冠水したと推定しているとのこと。

(写真1-1)  
ダストモニタ (A系) の設置状況

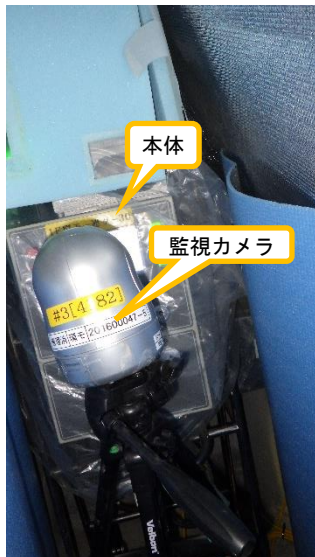
(写真1-2)  
ダストモニタ (B系) の設置状況

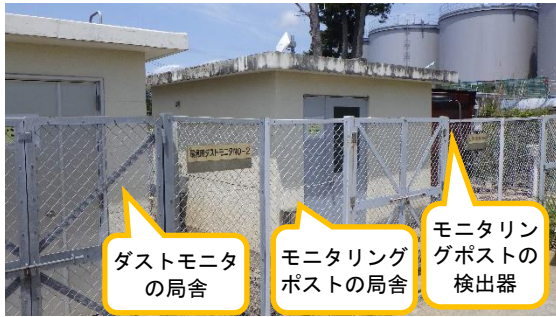
(写真2)

MP-8及びMP-8近傍敷地境界付近連続ダストモニタ（A系・B系）の局舎の状況

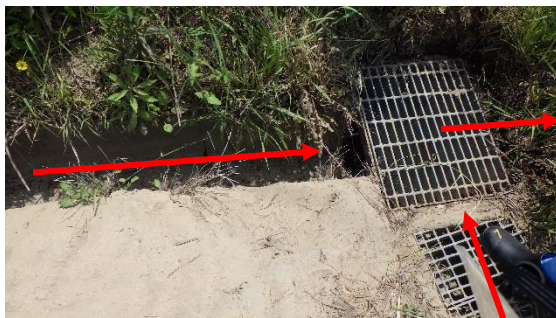
(写真3)

局舎正面側にある側溝と排水マス（※赤矢印は水の流れの方向を示す。）

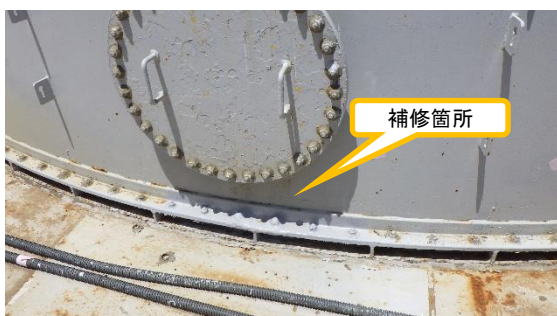
- ・前回漏えいが確認された6基のタンク（I2、I3、J2、J3、J4及びJ6）を確認したが、前回見られたような水滴の漏えいは確認されなかった。
- ・東京電力は、当該漏えい箇所について止水材で補修するとのことであったが、その補修されている状況が確認された。（写真4、5）
- ・前回漏えいが確認された6基のタンク以外のF1エリアのタンクの外観を目視確認したが、水の漏えい等は確認されなかった。

(写真4)  
I 2タンクの水の滴下を確認した箇所の止水材による補修の状況の例  
(タンクの南東側)

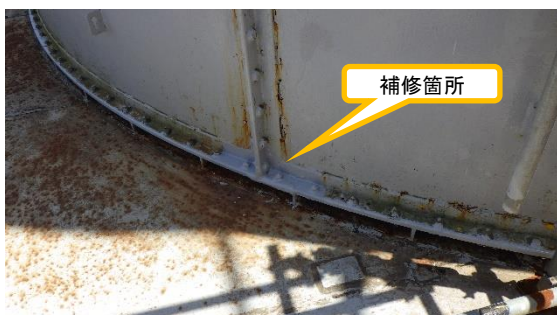
(写真5)  
I 3タンクの水の滴下を確認した箇所の止水材による補修の状況の例  
(タンクの西側)
