## 福島第一原子力発電所現地確認報告書

瓦礫類一時保管エリアW1

瓦礫類一時保管エリアW1における収納容器のシート養生状況

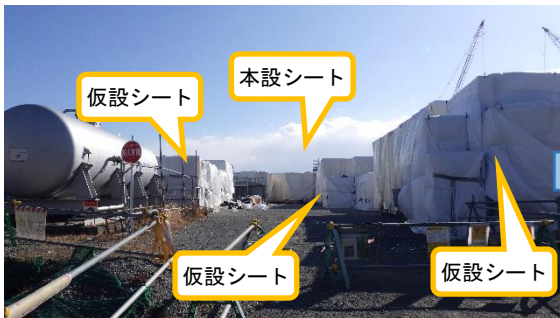
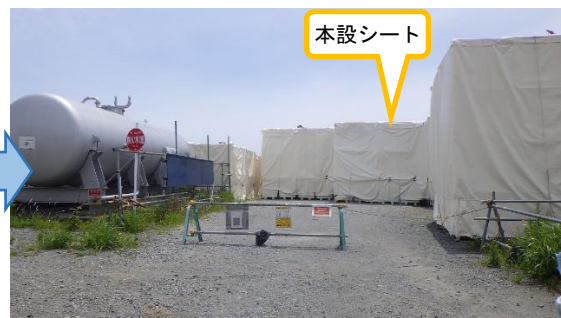
- ・前回確認時には仮設シートにより養生されていた収納容器を含め、エリア全体の収納容器に対して耐候性シートによる本設シート養生が実施されていた。（写真1）
- ・昨年7月に天板に穴があることが確認された収納容器付近の状況を確認したところ、前回同様、特に問題は見られなかった。（写真2）
- ・前回確認時に仮設シート養生を取り外す作業が行われていた収納容器を確認したところ、本設シートが設置されていた。（写真3）
- ・エリア周囲には、放射性物質の流出抑制対策として、側溝に沿ってゼオライト土のうが設置されていた。（写真4）
- ・エリア東側及び南側の一部の収納容器には、シート養生の上にネットが設置されていた。（写真5）

(写真1-1)  
一時保管エリアW1の状況(1)(前回(1月12日)西側から撮影)

(写真1-2)  
一時保管エリアW1の本設シート養生の状況(1)(今回(6月1日)西側から撮影)

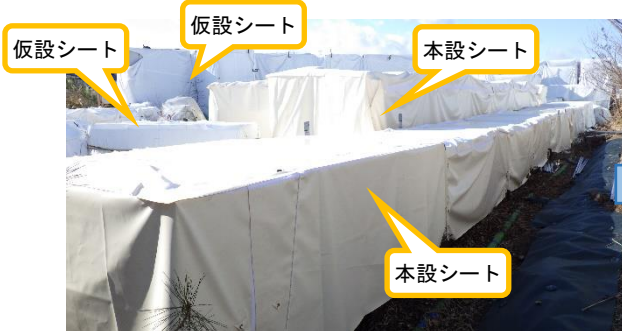
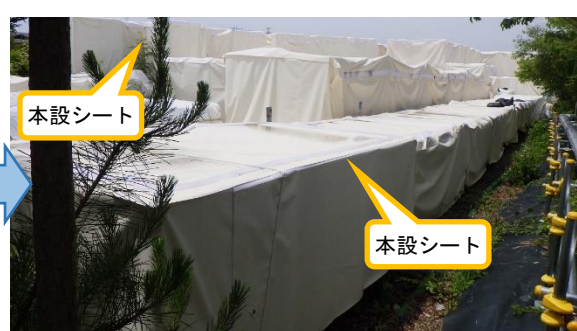
(写真2-1)  
一時保管エリアW1の状況(2)(前回(1月12日)エリア北側を東側から撮影)

(写真2-2)  
一時保管エリアW1の本設シート養生の状況(2)(今回(6月1日)エリア北側を東側から撮影)

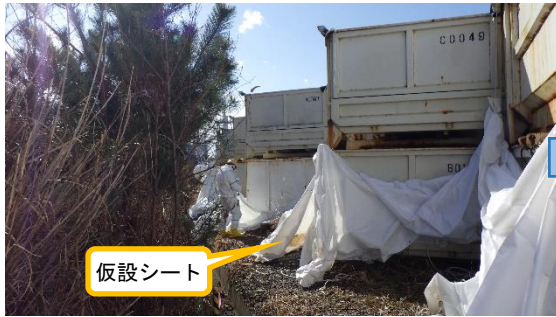
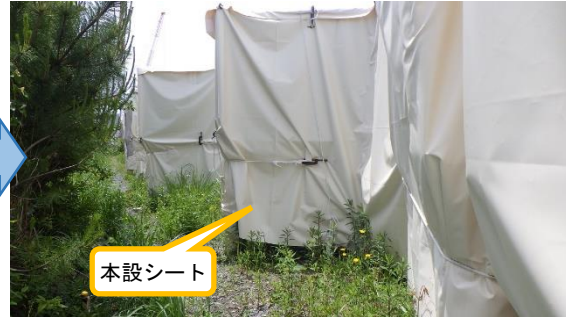
(写真3-1)  
一時保管エリアW1における仮設シート取り外しの状況(3) (前回(1月12日)エリア東側を北側から撮影)

(写真3-2)  
一時保管エリアW1の本設シート養生の状況(3) (今回(6月1日)エリア東側を北側から撮影)

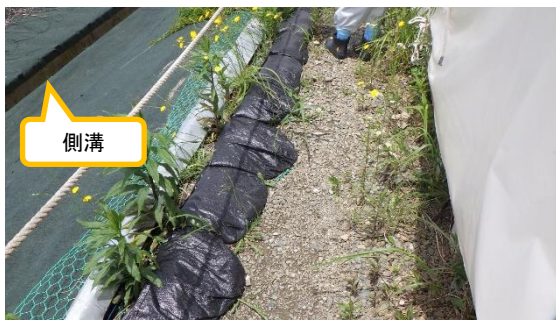
(写真4)  
側溝付近のゼオライト土のう設置の状況 (写真右側がエリア内部)

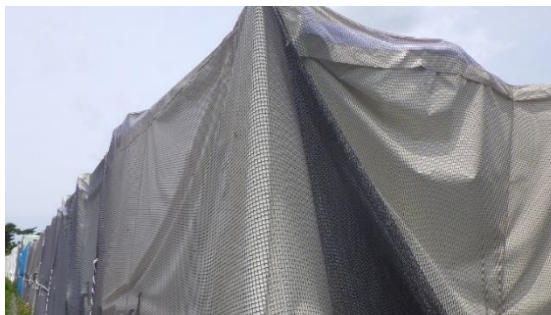
(写真5)  
ネット設置の状況
