福島第一原子力発電所現地確認報告書

令和4年5月12日（木）

Eタンクエリア

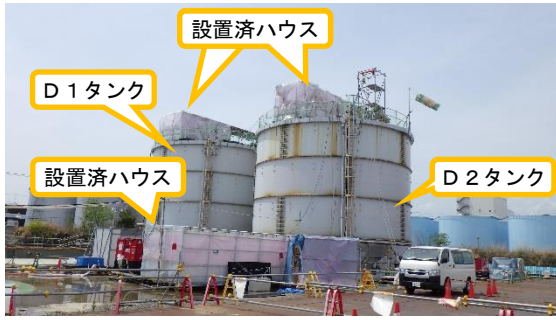
- ・現場では、移送作業を行うフランジ型タンク（D1、D2）上にフィルターを設置するためのハウスの設置が進められており、タンク上にはハウスの骨組みが組まれていた。（写真1）
- ・タンクの近傍には監視小屋が設置されており、監視小屋にはハウス内部の状況を監視するためのモニターやダストモニタが設置されていた。（写真2）
- ・東京電力では、D1・D2タンクの解体にあたり、残水の移送、底部のスラッジ回収（D1のみ）、内部の洗浄を行うとしている。

(写真1-1)
D1、D2タンクエリア概観
(北東側から撮影)

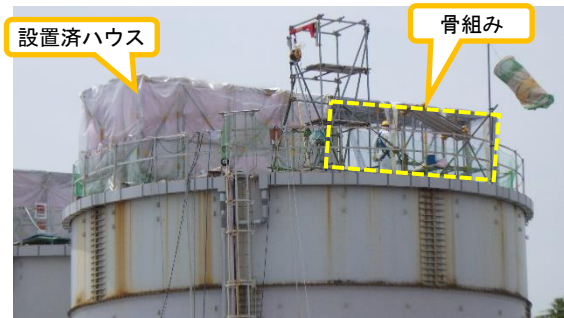
(写真1-2)
D2タンク上部の状況 (北側から撮影)

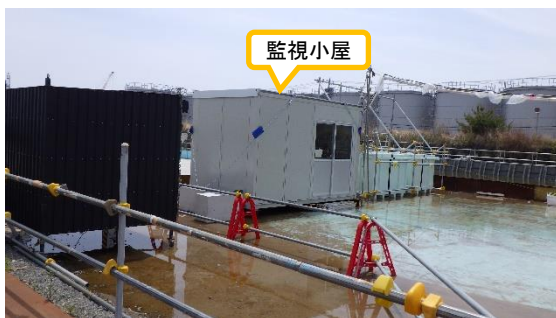
(写真2-1)
監視小屋の外観
(北西側から撮影)

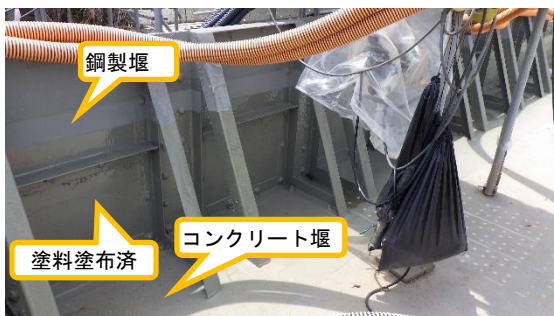
3月20日のタンクエリアパトロールにおいて、内堰の雨水の水位が低下していることが確認されたEタンクエリアにて、堰等の補修がされたことから、その状況を確認した。(図1)

- ・コンクリート堰と鋼製堰の境界が補修されており、堰の表面に樹脂製の塗料が塗布されていた。(写真3)
- ・タンク解体跡は、解体されたタンクの縁に沿って防水塗装が塗布されていた。(写真4)

(写真 3)
堰の補修状況

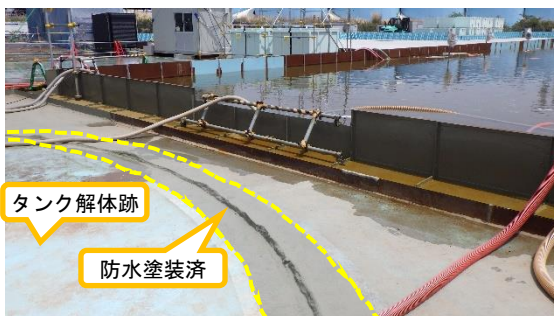
(写真 4)
タンク解体跡の防水塗装の状況
