## 福島第一原子力発電所現地確認報告書

- 1 確認日  
令和4年5月31日（火）
- 2 確認箇所  
仮設集積場所⑤（第二土捨て場南東側）、⑧（第二土捨て場南西側）、  
⑭（一時保管エリアH南側）、⑰（第二土捨て場北側）
- 3 確認項目  
仮設集積場所における廃棄物の管理状況
- 4 確認結果の概要

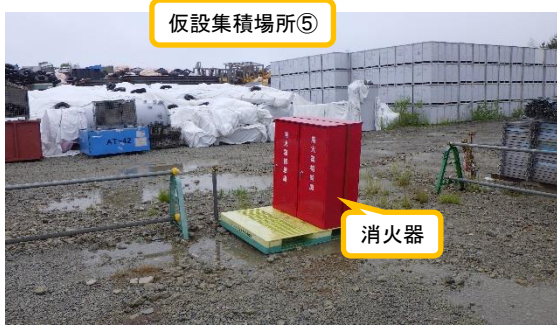
- ・仮設集積場所⑤（第二土捨て場南東側）にはコンテナや金属くず等が、仮設集積場所⑧（第二土捨て場南西側）にはコンテナが、仮設集積場所⑭（一時保管エリアH南側）には木くずが、仮設集積場所⑰（第二土捨て場北側）にはコンテナやドラム缶等が保管されており、可燃物を保管しているエリアの近くには消火器が設置されていた。（写真1）
- ・いずれの仮設集積場所もロープや単管バリケードで区画されており、仮設集積場所である旨の表示及び立入制限や空間放射線量率の測定結果を示す表示が掲出されていた。（写真2）

(写真 1-1)  
 仮設集積場所⑤の状況  
 (西側から撮影)

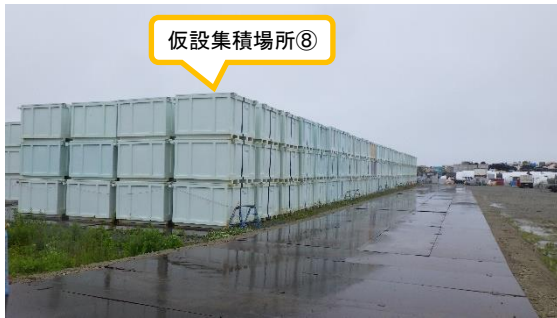
(写真 1-2)  
 仮設集積場所⑧の状況  
 (西側から撮影)

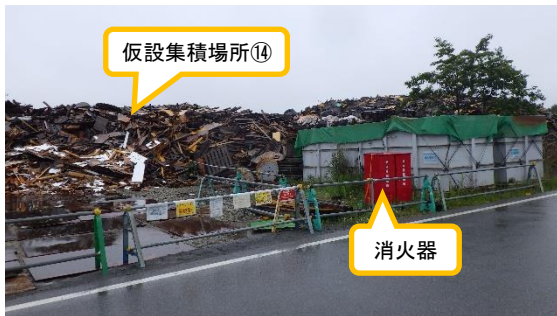
(写真 1-3)  
 仮設集積場所⑭の状況  
 (南東側から撮影)

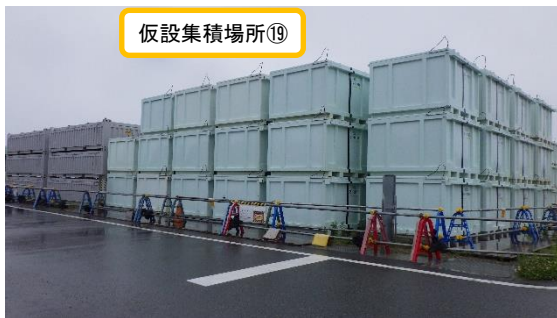
(写真 1-4)  
 仮設集積場所⑲の状況①  
 (エリア北側を北西側から撮影)

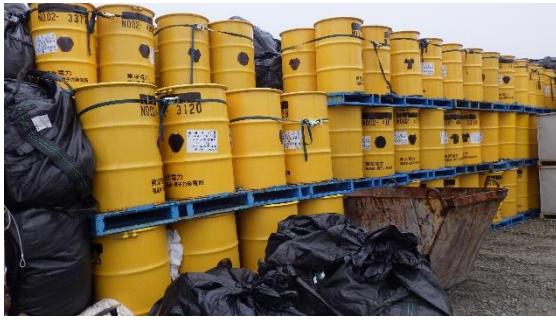
(写真 1 - 5)  
仮設集積場所⑱の状況②  
(エリア南側を南西側から撮影)

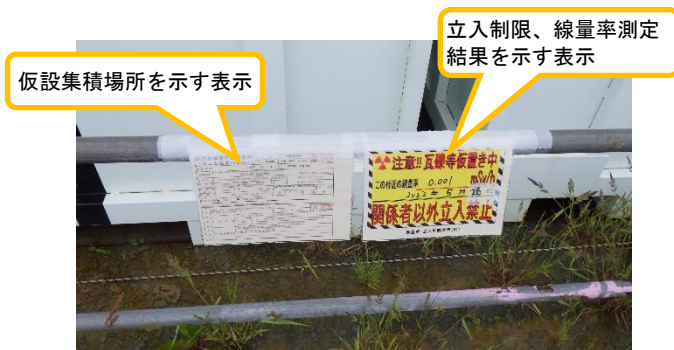
(写真 2)  
仮設集積場所の表示の例  
(仮設集積場所⑧を南側から撮影)
