福島第一原子力発電所現地確認報告書

令和4年4月26日（火）

- ・ 3号機起動変圧器（B）周辺
- ・ No.4、No.5軽油タンク（4号機原子炉建屋西側）

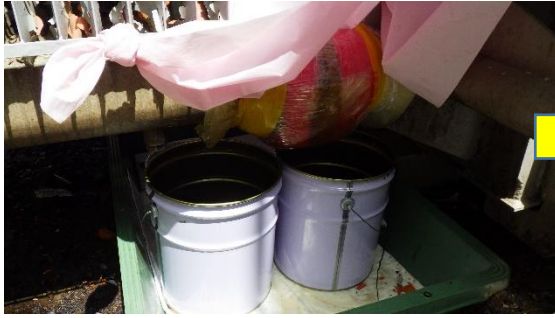
- （1）3号機起動変圧器（B）からの絶縁油漏えい事象の対応状況について
本日（4月26日）、4月21日に確認された3号機起動変圧器（B）の絶縁油漏えい箇所の補修が予定されていたことから、昨日（4月25日）に引き続き現地の状況を確認した。（図1）（前回確認日：[4月25日](#)）
 - ・ 現地確認時には補修作業は行われていなかったが、昨日確認した漏えい箇所の養生が外されていた。（写真1）
 - ・ 配管溶接部からの漏えいが継続していることを確認したが、漏えいした絶縁油は受け皿の上に設置されている受け容器（ペール缶）で受けられており、漏えいが周辺に拡大している状況は認められなかった。

(写真 1 - 1)
漏えい箇所の養生状況
(前回(4月25日)撮影)

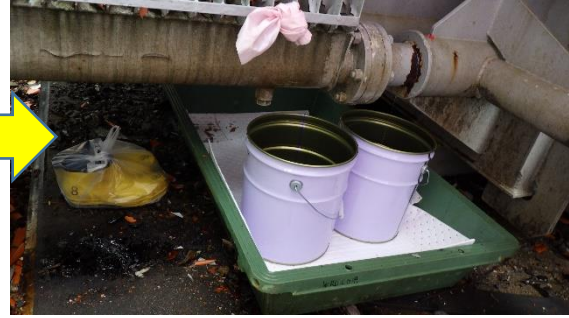
(写真 1 - 2)
漏えい箇所の状況
(今回(4月26日)撮影)

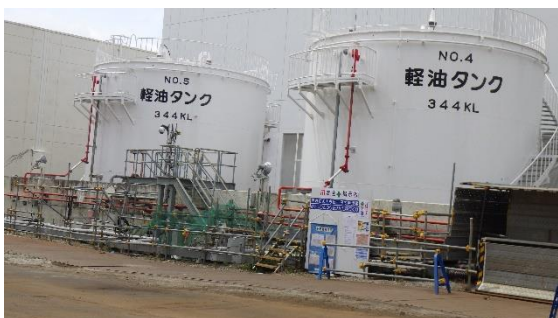
（写真2）

本年 3 月に実施された双葉地方広域市町村圏組合消防本部の立入検査において、軽油タンクの不等沈下の疑いや保有空地^{*1}内への配管等の設置等の不備が指摘されたNo. 4 及びNo. 5 軽油タンクの現況を確認した。

No.4、No.5 軽油タンクの概観
（北東側から撮影）

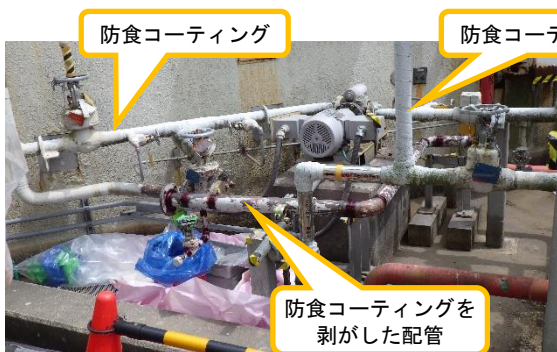
（写真3）

- ①軽油タンクポンプ設備周辺の配管が防食コーティングによりフランジ部の点検ができない状態になっていることから改善すること。
 - ②軽油タンクの不等沈下が疑われる状態であることから、定期点検に基づき確認し、適切な対応をとること。
 - ③軽油タンクの保有空地内に配管等が設置されていることから撤去すること。
 - ④軽油タンクの構内道路を許可時の状態に改善すること。
- 現地確認時には、軽油タンクポンプ設備周辺配管の点検作業を実施しており、点検していた配管の防食コーティングは剥がされていた。

東京電力によると、他の配管についても、順次、防食コーティングを剥がしていくとのことであった。

軽油タンクポンプ設備周辺の配管の状況（軽油タンク防油堤西側外壁中央部を西側から撮影）

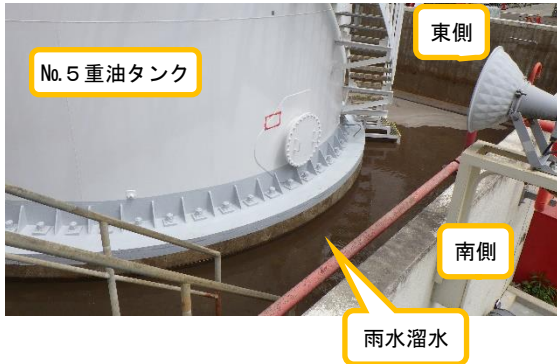
- No. 4 及びNo. 5 軽油タンク防油堤内の溜水（雨水）が西側又は南西側に偏在していることが確認された。(写真 4)

東京電力によると、両方のタンクとも不等沈下量は消防法で定める許容値内であることを確認しており、今後も沈下状況を定期的に点検するとともに、不等沈下の原因を調査していくとのことであった。

(写真4-1)
No. 5 軽油タンクの防油堤内の状況①
(南西側から撮影)

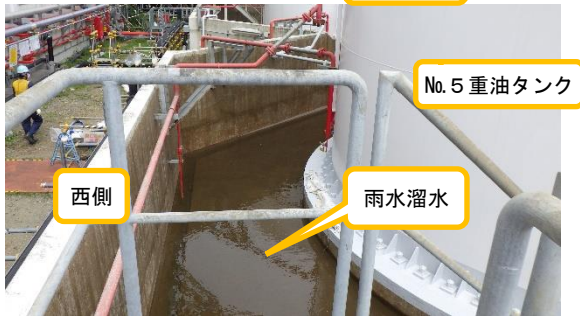
(写真4-2)
No. 5 軽油タンクの防油堤内の状況②
(南側から撮影)

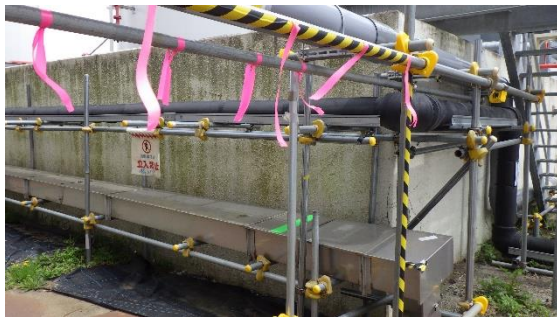
- ・軽油タンク防油堤の西側及び南側の外壁沿いに配管が設置されていた。また、東側外壁の近くにも配管が設置されており、東京電力によると、対応について検討中とのことであった。（写真5）
- ・東京電力によると、構内道路に係る双葉地方広域市町村圏組合消防本部の指摘は、軽油タンク東側の構内道路に工事用の資材等を仮置きしていたためのとのことであり、仮置きされていた資機材は撤去されていた。（写真6）

(写真5-1)
軽油タンク防油堤南西側外壁の配管敷設状況 (南西側から撮影)

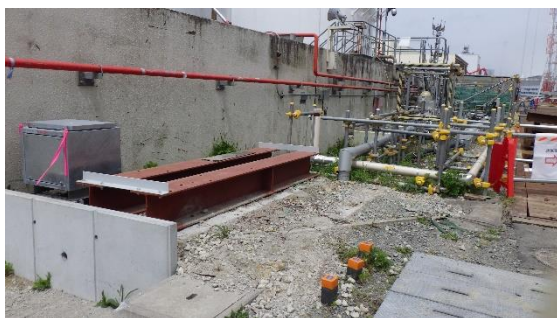
(写真5-2)
軽油タンク防油堤東側外壁付近の配管敷設状況 (南東側から撮影)

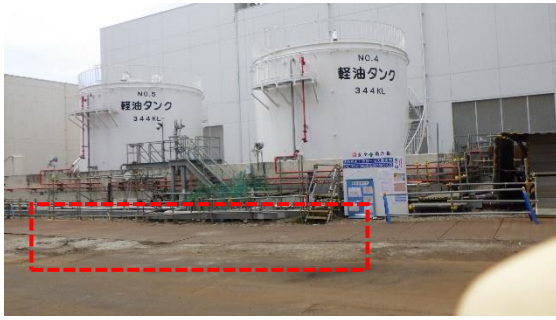
(写真6)
軽油タンク東側の構内道路の状況
(北東側から撮影)

※赤点線内に資材等が仮置きされていた。
