福島第一原子力発電所現地確認報告書

令和4年3月17日（木）

令和4年3月16日に発生した地震後の緊急時対策本部での情報収集等

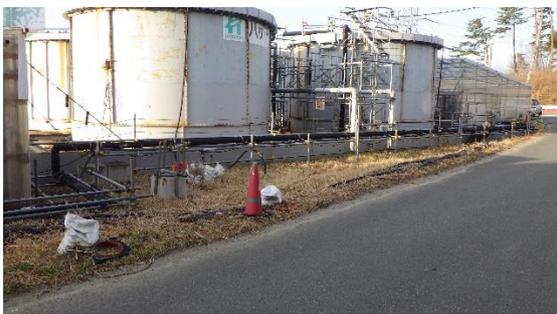
(写真1-1)
Fタンクエリア外観
(北東側から撮影)

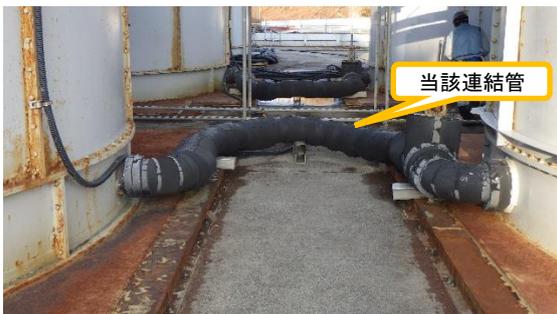
- ・東京電力による構内パトロールにて、Fタンクエリアに設置されているタンクの連結管の保温材内に溜まり水が確認されたため、現地確認を実施したが、溜まり水は保温材に留まっており、床面には滴下していなかった。現場にいた東京電力社員によると、溜まり水の発生原因を調査しているとのことであった。（写真1）
- ・増設多核種除去設備等の処理水を一時貯留する増設・高性能ALPSサンプルタンク*において地震動によるタンクの位置ずれが確認されたことから、現地確認を実施した。一部のタンクに位置ずれを確認したが、目視確認した範囲において、タンク及び配管からの漏えいはなかった。（写真2）
- ・東京電力によると、構内パトロールの結果、構内に設置している複数のタンクにおいて地震動によるタンクの位置ずれが確認された他、5／6号機原子炉建屋最上階の使用済燃料プールからの溢水等が確認されたが、プラント関連パラメータ、発電所敷地境界ダストモニタ指示値等については異常が確認されていないとのことであった。

(写真1-2)
保温材内部に溜まり水が確認された
連結管 (Fタンクエリア)

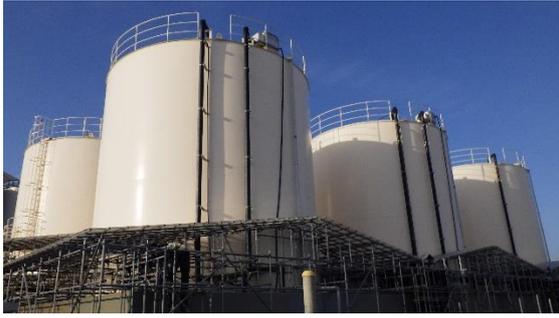
(写真 2 - 1)
増設／高性能多核種除去設備
サンプルタンク外観
(北東側から撮影)

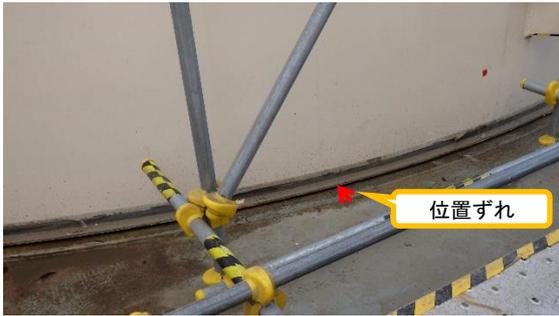
※ 当該タンクなど比較的大型のタンクについては、耐震性確保の観点から、基礎に固定せず、平置きして一定以上の力が加わった際に動くことにより転倒や損傷を防ぐよう設計されている。

(写真 2 - 2)
位置ずれがあったタンクの一例
(高性能多核種除去設備
サンプルタンク (C))
