福島第一原子力発電所現地確認報告書

令和4年3月18日（金）

令和4年3月16日に発生した地震後の現場の対応状況の確認

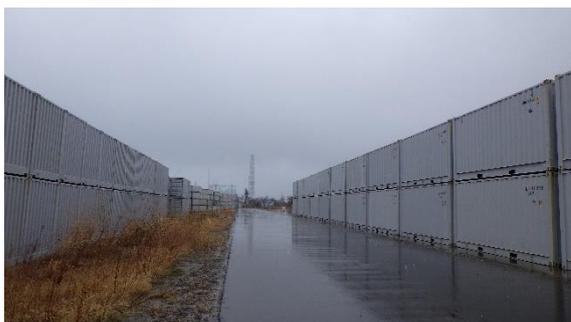
(写真1-1)
瓦礫類一時保管エリアAAの状況
(エリア北中央、南側に向かって撮影)

- ・昨年2月13日に発生した福島県沖を震源とする地震の際に瓦礫類一時保管エリアAAでコンテナが転倒したことから、同現場の確認を行った。今回の地震では、コンテナの転倒は発生していなかった。（写真1）
- ・東京電力より使用済保護衣等一時保管エリアbにて使用済保護衣（バックグラウンド線量率と同等以下）を収納したコンテナが転倒して内容物が出ているとの情報を入手したことから、現場の状況を確認したところ、コンテナが2基転倒していることを確認した。また、転倒はしていないが、コンテナが傾いている箇所が確認された。なお、敷地境界のモニタリングポスト及び構内ダストモニタによる空間線量率等の測定結果に有意な変動は確認されなかった。（写真2）
- ・東京電力によると転倒したコンテナや傾いたコンテナの積み直しを行うとのことであった。

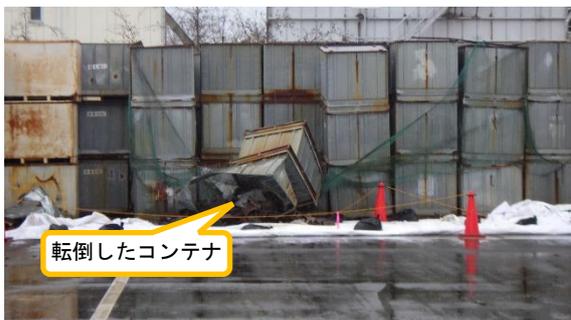
(写真2-1)
使用済保護衣等一時保管エリアbの
状況①

コンテナが2基転倒していた。

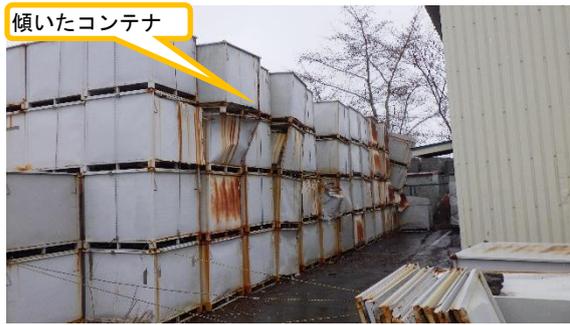
(写真 2 - 2)

使用済保護衣等一時保管エリア b の
状況②

転倒はしていないが傾いたことによ
り、下段のコンテナが変形してい
た。
