## 福島第一原子力発電所現地確認報告書

令和4年3月29日（火）

Dタンクエリア

地震発生後のDタンクエリアの状況

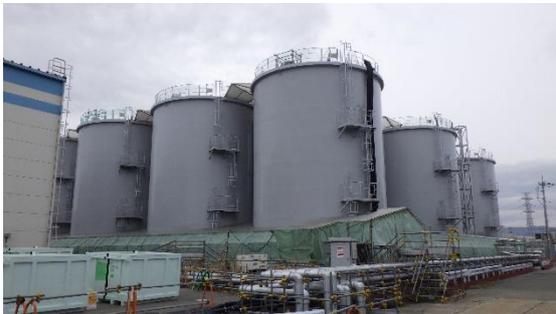
(写真1-1)  
Dタンクエリア概観①  
(北東側から撮影)

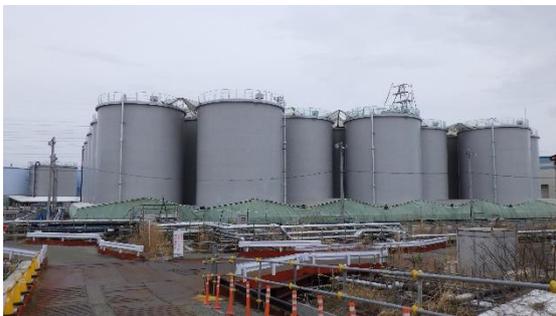
(写真1-2)  
Dタンクエリアの概観②  
(南側から撮影)

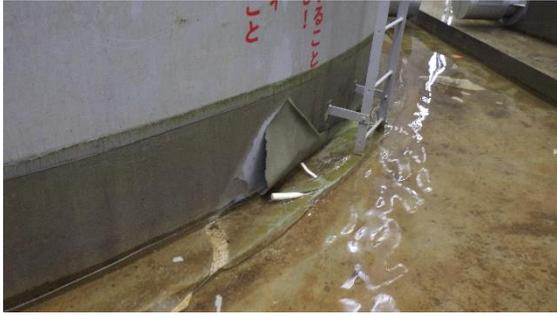
- ・複数のタンクに被覆膜の剥がれがあることや堰床面の被覆膜に捲れた箇所があることを確認した。（写真2）
- ・2箇所のタンク連結管に変位があることを確認したが、いずれの連結管も漏えいは認められなかった。（写真3）
- ・確認した範囲では、その他の連結管に大きな変位は認められなかった。  
（写真4）
- ・一部の受入配管に歪があり、作業員が保温材や板金を取り外して点検を行っていた。受入配管からの漏えいは認められなかった。（写真5）
- ・一部の雨樋や雨水排水管の破損を確認した。（写真6）
- ・東京電力によると、3月16日に発生した地震により、19箇所のタンクエリアで160基のタンクの位置ずれが確認され、4箇所のタンクエリアでメーカー推奨変位値（偏心：150mm 伸縮：±50mm）を超過する連結管の変位が確認されている。このうちDタンクエリアでは全41基中8基のタンクの位置ずれと全14箇所中2箇所の連結管の変位が確認されており、今後、詳細な調査を行っていくとのことである。

(写真 2 - 1)  
タンク被覆膜の剥がれの例

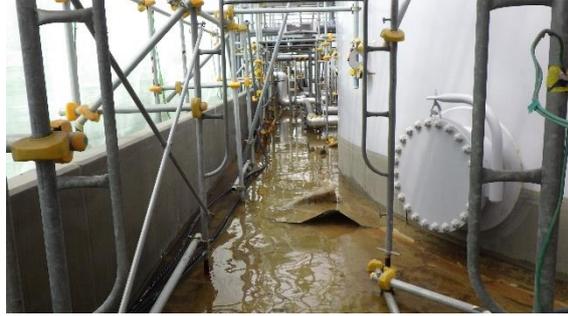
(写真 2 - 2)  
堰床面被覆膜の捲れの例

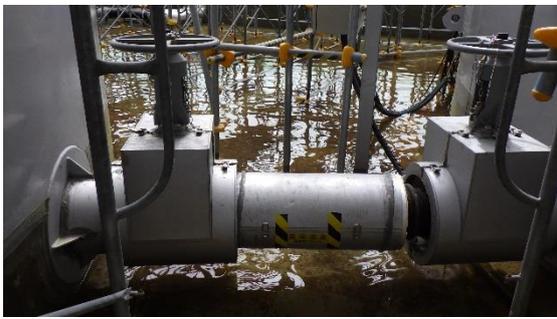
(写真 3 - 1)  
連結管の変位の例①  
(保温材を取り外していない連結管)

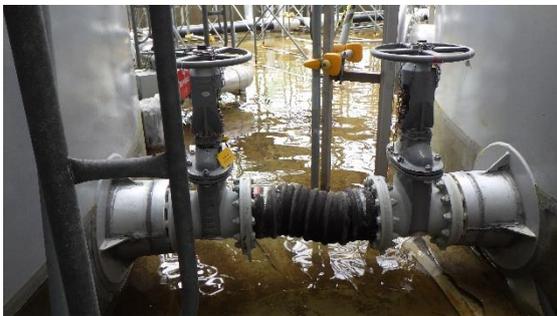
(写真 3 - 2)  
連結管の変位の例②  
(保温材を取り外した連結管)

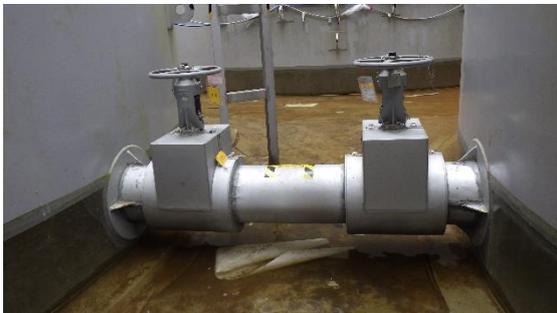
(写真 4)  
大きな変位がない連結管の例

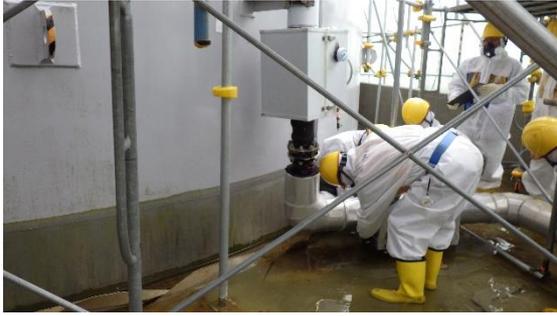
(写真5-1)  
作業員による点検作業の状況

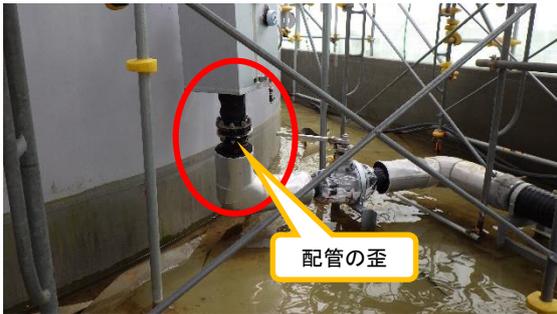
(写真5-2)  
保温材を取り外した後の受入配管の  
状況

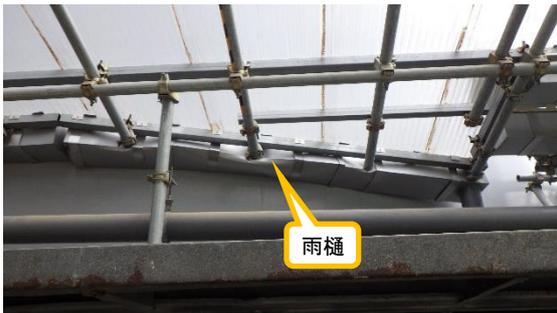
(写真6-1)  
雨樋の破損の状況

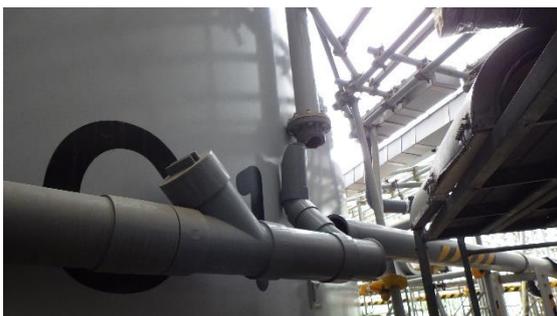
(写真6-2)  
雨水排水管の破損の状況
