福島第一原子力発電所現地確認報告書

Bタンクエリア

地震発生後のBタンクエリアの状況

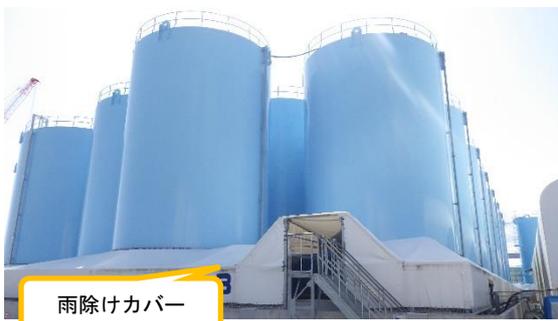
(写真1)
Bタンクエリア外観
(北東側から撮影)

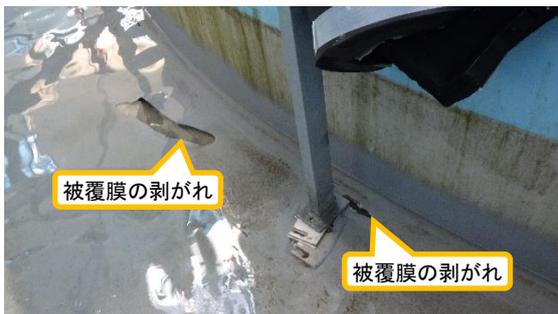
- ・複数のタンクに被覆膜の剥がれがあることや堰床面の被覆膜に捲れた箇所があることを確認した。（写真2）
- ・タンク間に設置されている連結管の1箇所がメーカー推奨変位値を超過しており、保温材が取り外された状態で点検作業が実施されていた。なお、確認した範囲では連結管からの内包水の漏えいは認められなかった。（写真3）
- ・その他の連結管にも多少の位置ずれは確認されたが、いずれの連結管からも内包水の漏えいは認められなかった。（写真4）
- ・堰内の雨除けカバーの支柱とタンクを結合している箇所のボルトの破断が複数確認された。なお、東京電力によると補修を検討しているとのことであった。（写真5）
- ・東京電力によると、3月16日に発生した地震により、19箇所のタンクエリアで160基のタンクの位置ずれ（Bタンクエリアでは全37基中6基）が確認され、4箇所のタンクエリアでメーカー推奨変位値（偏心：150mm 伸縮：±50mm）を超過する連結管の位置ずれ（Bタンクエリアでは全11箇所中1箇所）が確認されたことから、今後、詳細な調査を行っていくとのことである。

(写真2-1)
タンク下部の被覆膜の剥がれや
堰床面の被覆膜に捲れた箇所
の一例①

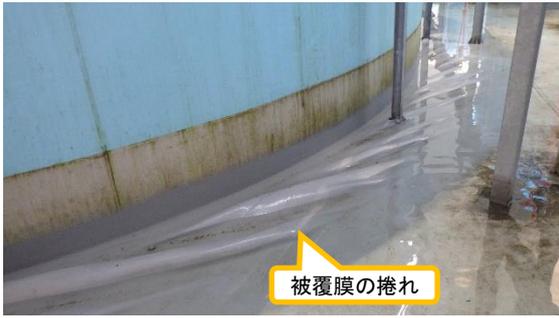
(写真 2 - 2)

タンク下部の被覆膜の剥がれや
堰床面の被覆膜に捲れた箇所の一
例②

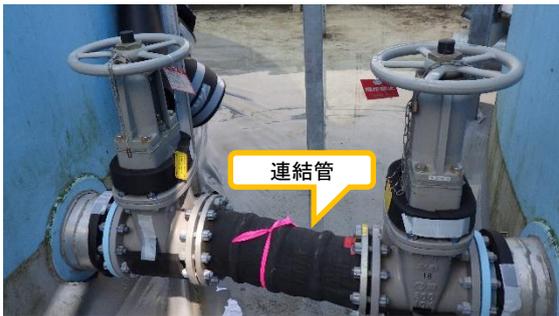
(写真 3)

メーカー推奨変位値を超過した
連結管
(A 1 - B 1 タンク間)

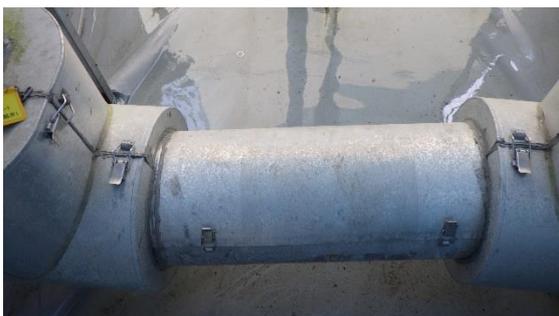
(写真 4)

メーカー推奨変位値内ではあるが、
変位が確認された連結管（保温材に
覆われている。）
(B 1 - B 2 タンク間)

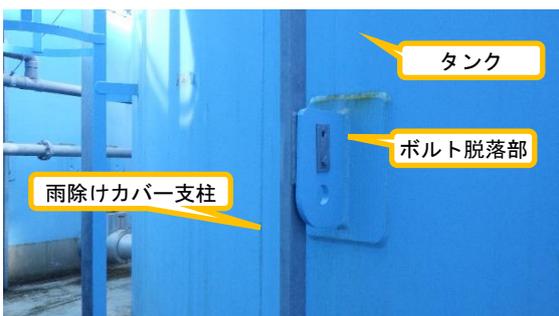
(写真 5 - 1)

堰内の雨除けカバーの支柱とタンク
結合部の状況の一例

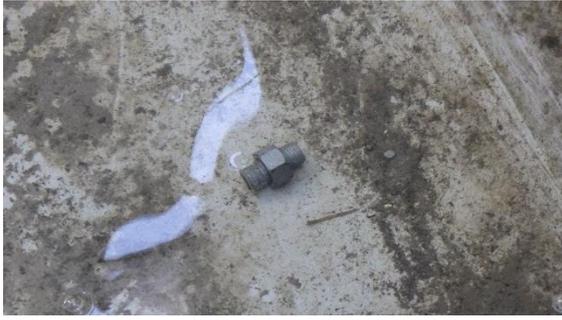
(写真5-2)
破断して下部に落下したボルトの
一例
