福島第一原子力発電所現地確認報告書

3号機起動変圧器エリア周辺

3号機起動変圧器（B）からの油漏れに対する防止措置の状況

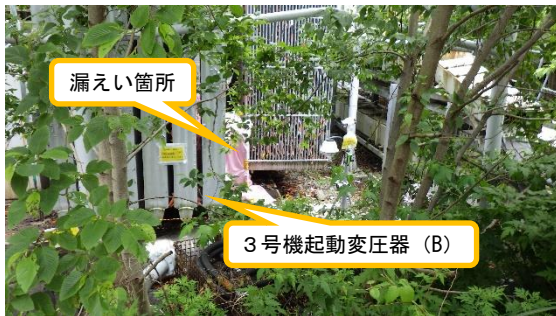
令和4年4月21日に東京電力が実施したパトロールにより、現在は使用されていない3号機起動変圧器（B）において、本体とラジエーター間の配管溶接部からPCB（ポリ塩化ビフェニル）を含む絶縁油の漏えいが確認された。前回確認時（令和4年5月10日）、東京電力が漏洩箇所にはシール材を施す等の対応を実施し、油の漏洩が停止していることを確認していたが、その後の状況を確認した。（図1、写真1）

(写真1)
油漏えい発生箇所周囲の状況

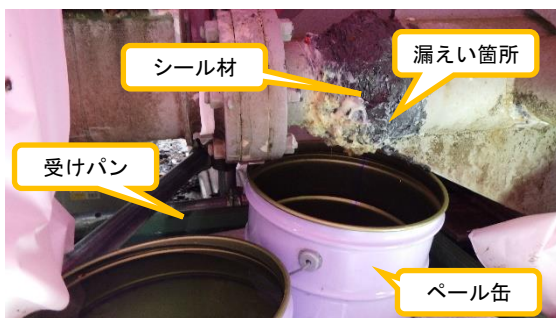
- ・補修箇所からの油の漏えいは見受けられず、補修箇所下部に設置された受けパンやペール缶にも油漏えいの痕跡は確認されなかった。また、確認した範囲では今回、油が漏えいした箇所以外には油の漏えいは確認されなかった。（写真2）
- ・油漏えい箇所は高線量エリアであることから、近傍には引き続き遠隔から監視するためのウェブカメラが設置されていた。（写真3）
- ・東京電力によると、今年度を目処に当該変圧器内に残っている絶縁油を抜き取る等の漏えい防止対策を実施するとのことである。

(写真2)
油漏えい発生箇所の状況

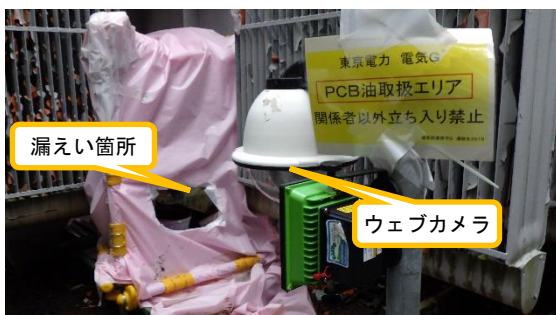
(写真3)
油漏えい箇所における遠隔での監視
状況
