## 福島第一原子力発電所現地確認報告書

令和4年6月16日（木）

- (1) 除染装置スラッジ回収施設搬入用仮設構台等設置工事の進捗状況
- (2) 高温焼却炉建屋入口付近陥没の対応状況

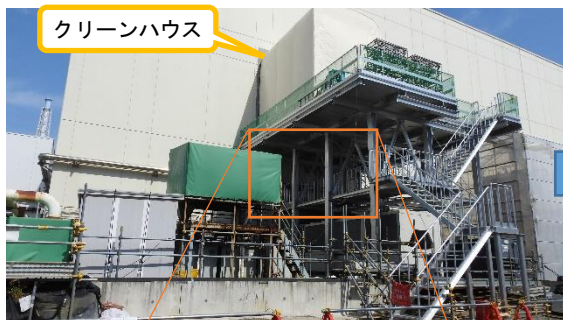
(写真1-1)  
前回のプロセス主建屋南側壁面の状況 (令和4年3月11日撮影)

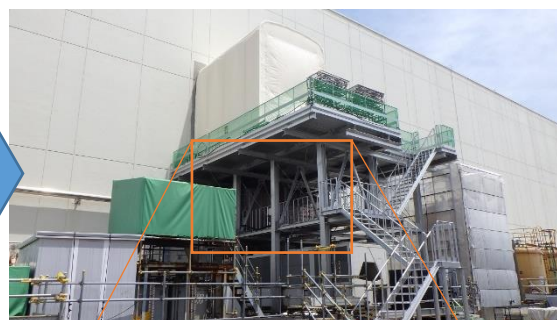
- ・仮設構台の中2階には、今後局所排風機や連続ダストモニタが設置され、開口作業等の際には監視員が配置される予定であり、今回確認したところ、新たにハウスが設置されていた。（写真1）（写真2）
- ・東京電力によると、7月より壁面の開口作業を進め、その後スラッジ回収施設の設置などを行い、令和5年度下期のスラッジ抜き出し開始を目指すとしている。

(写真1-2)  
プロセス主建屋南側壁面の状況 (令和4年6月16日撮影)

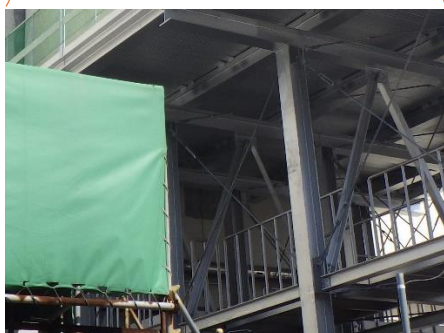
(写真2-1)  
中2階の状況  
(令和4年3月11日撮影)

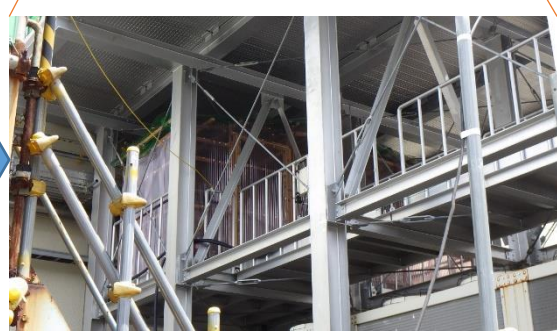
(写真2-2)  
中2階の状況  
(令和4年6月16日撮影)

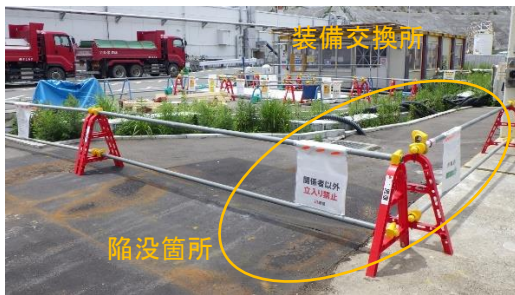
- ・ 陥没箇所周囲は単管バリケードで区画されており、立入り禁止の表示があった。(写真3-1)
- ・ 陥没が生じた箇所には、アスファルトが波打つような状況が見られた。(写真3-2)
- ・ HTI建屋入口の土間コンクリートには、陥没対策のための注入剤を注入した痕跡があった。(写真3-3)

(写真3-1)  
陥没箇所の区画の状況

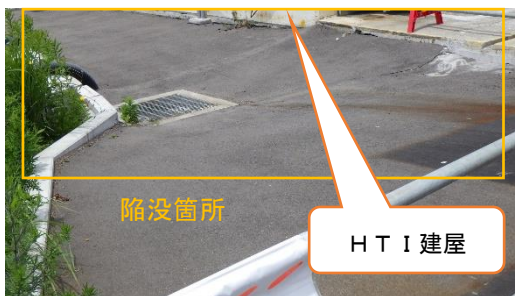
建屋」という。)の東側大物搬入口付近で陥没が確認されており、原因は3月16日に発生した福島県沖地震であると推定されている。HTI建屋には汚染水処理設備(SARRY)があり、現在も使用されているため、この対応状況を確認した。

(写真3-2)  
陥没の状況

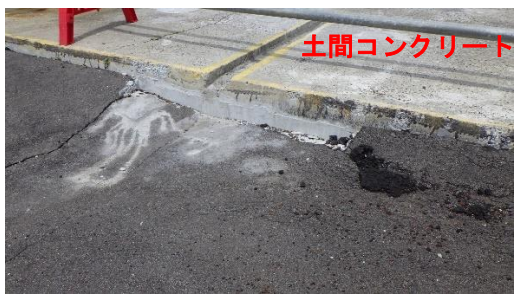
(写真3-3)  
陥没対応の状況
