福島第一原子力発電所現地確認報告書

- 1 確認日
令和4年6月23日（木）
- 2 確認箇所
使用済セシウム吸着塔一時保管施設（第一施設～第三施設）
- 3 確認項目
使用済セシウム吸着塔一時保管施設（第一施設～第三施設）の状況

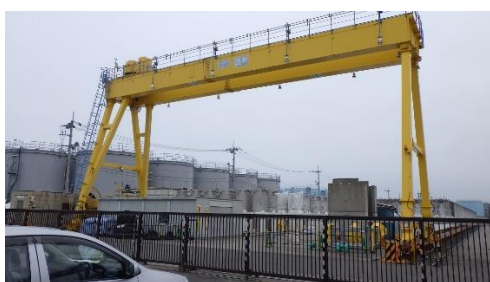
(写真1-1)
第一施設の状況(北西側から撮影)

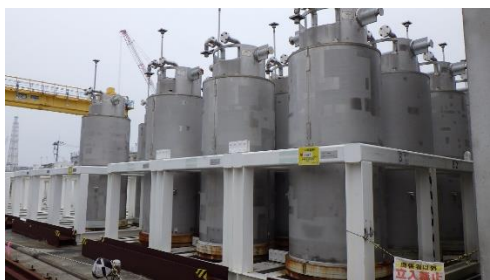
(写真1-2)
第一施設における架台に置かれた吸着塔の状況

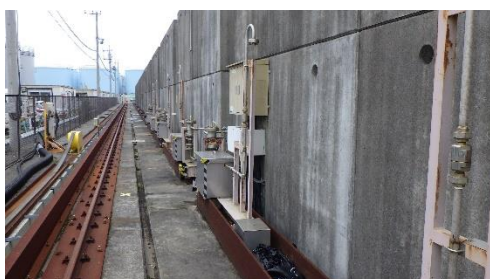
(写真1-3)
第一施設におけるボックスカルバートの状況

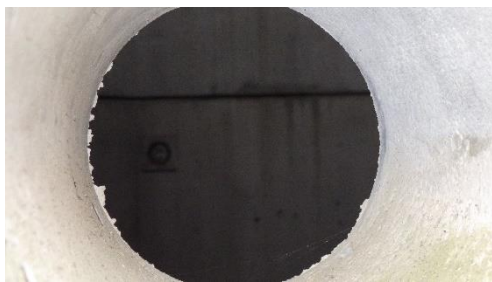
(写真1-4)

第一施設におけるボックスカルバートの状況（通気口から中を覗いた状況。中に吸着塔は入っていない。）

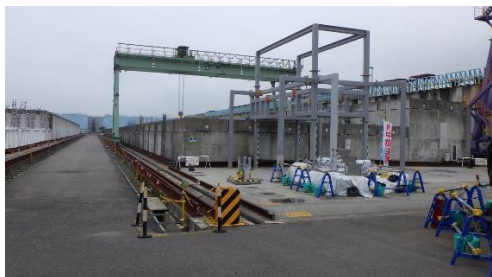
(写真2-1)

第二施設の状況（北東側から撮影）

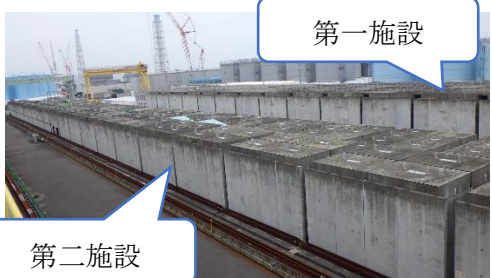
(写真2-2)

第一施設、第二施設の状況（南西側から撮影）

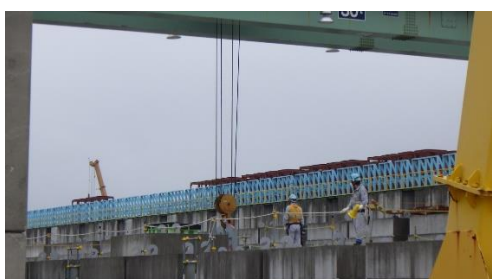
(写真2-3)

第二施設における作業の状況（北東側から撮影）

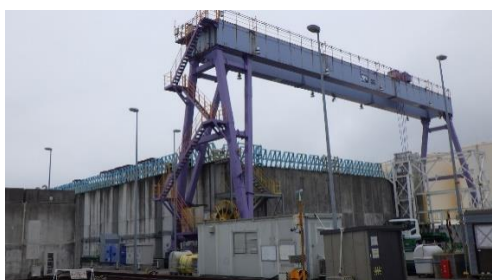
(写真3-1)

第三施設の状況（北東側から撮影）

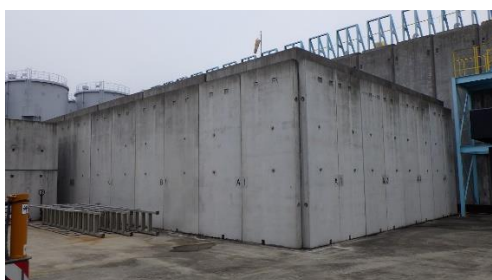
(写真3-2)

第三施設におけるKURION用ボックスカルバートの状況（南東側から撮影）

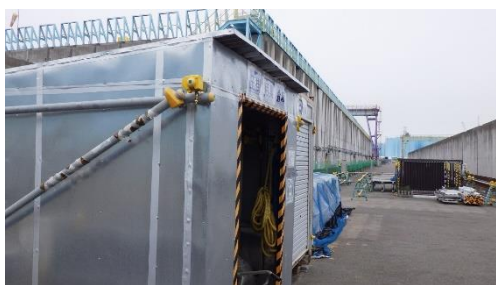
(写真 3-3)
第三施設における資機材仮置き状況
(南東側から撮影)

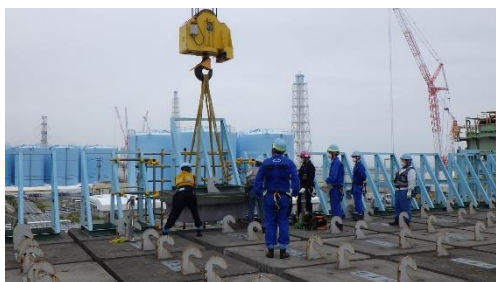
(写真 4-1)
第三施設におけるボックスカルバートの蓋開け作業 (ボックスカルバート上部北端での作業)

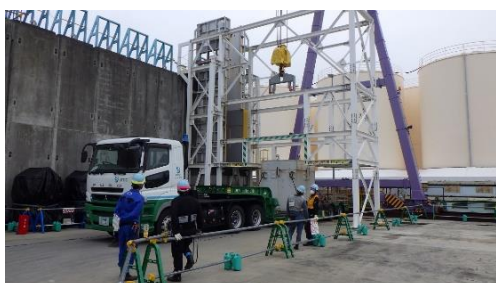
(写真 4-2)
第三施設においてトレーラーからHICを取り出す状況
