福島第一原子力発電所現地確認報告書

増設雑固体廃棄物焼却設備

増設雑固体廃棄物焼却設備の二次燃焼器とストーカ取合の塞ぎプレート他に発生した亀裂の状況

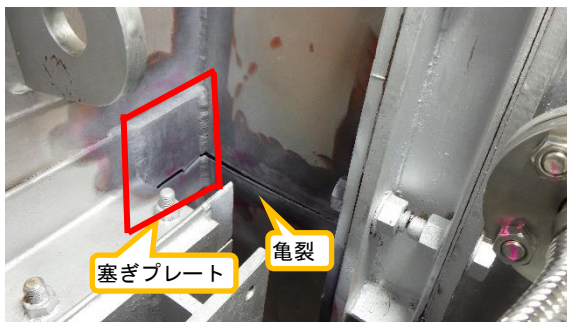
- ・東京電力によると、増設雑固体廃棄物焼却設備は6月10日からその稼働を停止しており、現地確認時においても、当該設備が停止していた。
- ・増設雑固体廃棄物焼却設備のロータリーキルン取合部シール溶接部、二次燃焼器とストーカ取合の塞ぎプレートに亀裂が生じていた。（写真1）
（図2の赤丸の反対側）
- ・東京電力によると、亀裂の範囲、原因について調査中であり、現状復旧時期については明言できないとのこと。

(写真1-1)
増設雑固体廃棄物焼却設備亀裂発生
の状況

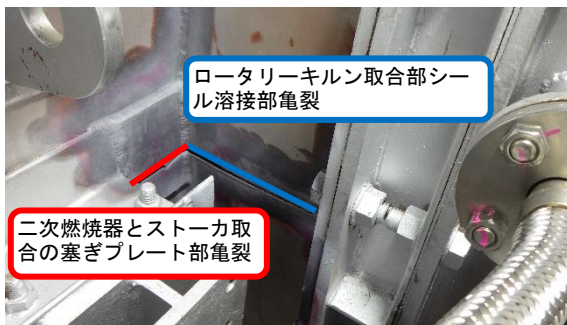
(写真1-2)
増設雑固体廃棄物焼却設備亀裂発生
の状況 (写真1-1と同じ)

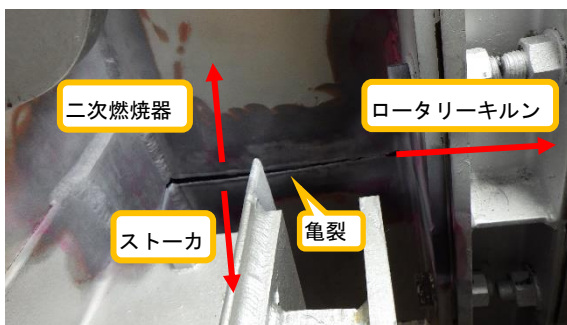
(写真1-3)
増設雑固体廃棄物焼却設備亀裂発生
の状況 (別の角度から撮影)
